SITUACIÓN DEFICIENCIAS DETERMINADAS

| NOMBRE DEL ESTABLECIMIENTO: | COPB anexo a EORM | DIRECCIÓN DEL ESTABLECIMIENTO: | Aldea Yolcultac |
| CÓDIGO DEL ESTABLECIMIENTO: | 13-18-0870-41 | FECHA: | 27/10/2025 |

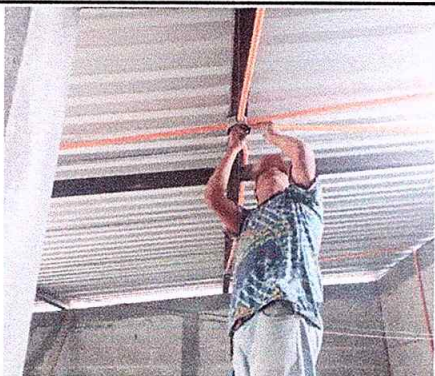
Foto1: Reparación de cableado eléctrico

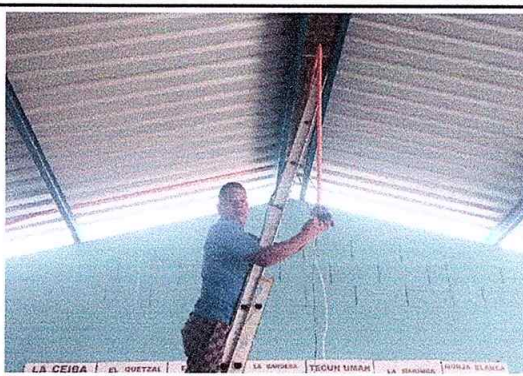
Foto 2: Sustitución de ducto eléctrico mas accesorio

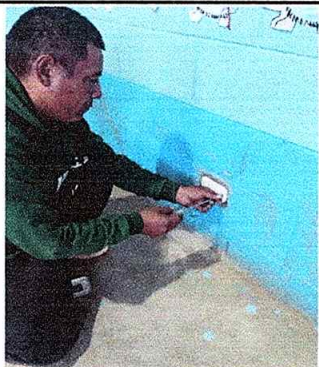
Foto 3: Sustitución de tomacorrientes dobles

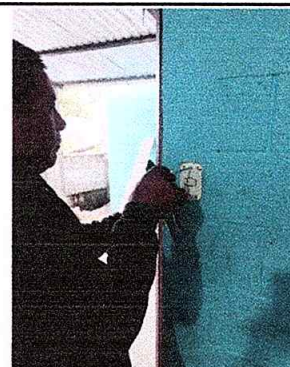
Foto 4: Sustitución de interruptores simples

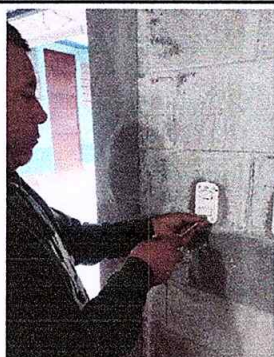
Foto 5: Sustitución de interruptores dobles

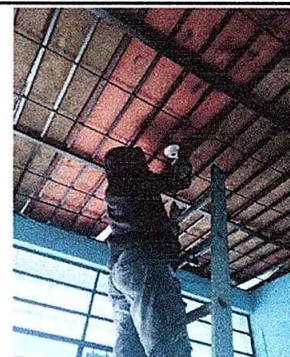
Foto 6: Sustitución de plafoneras

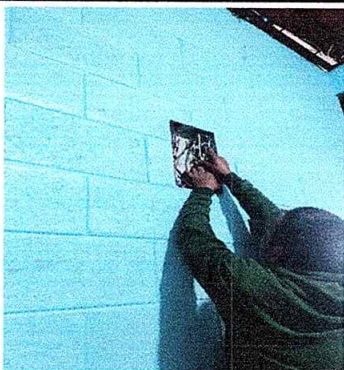
Foto7: Sustitución de flipón

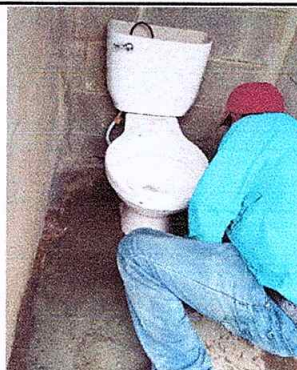
Foto 8: Sustitución de inodoro

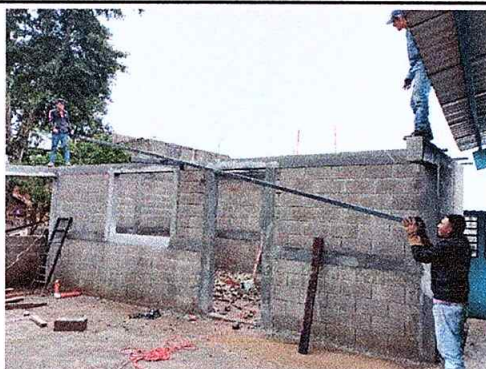
Foto 9: Mejoramiento con estructura soporte de techo

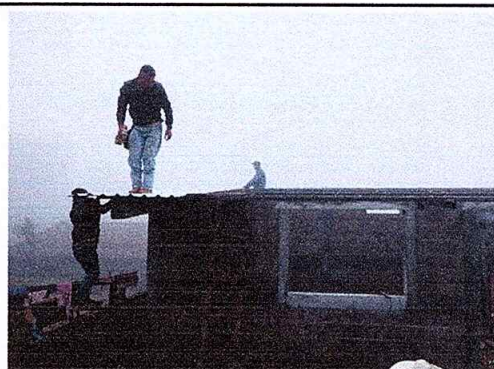
Foto 10: Mejoramiento con lámina troquelada aluzinc calibre 26

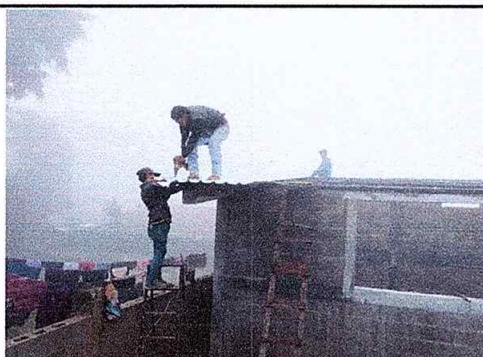
Foto 11: Mejoramiento con elementos de fijación

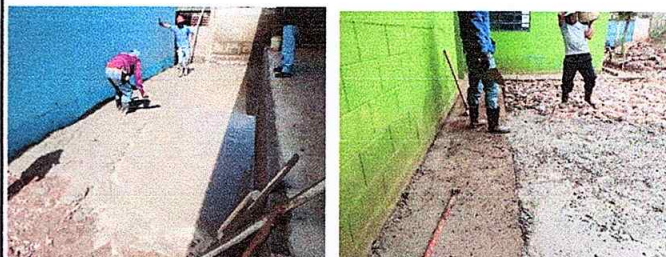
Foto 12: Reparación de plancha de concreto de patio

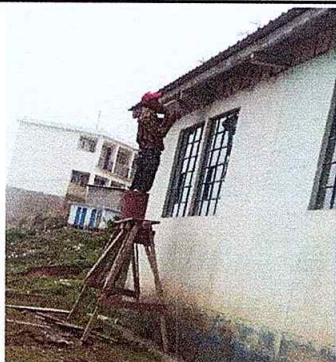
Foto 13: Cerramiento con una hilada de block en aulas

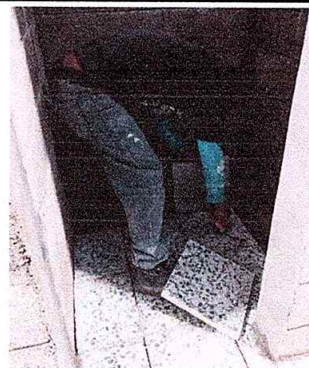
Foto 14: Mejoramiento con piso de granito

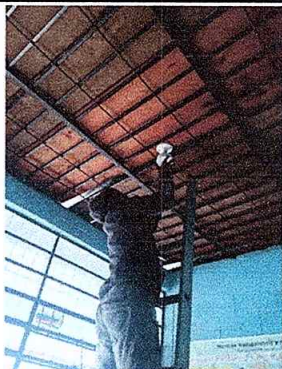
Foto 15: Sustitución de focos ahorradores

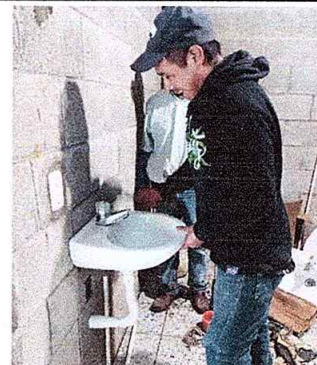
Foto 16: Mejoramiento con lavamanos

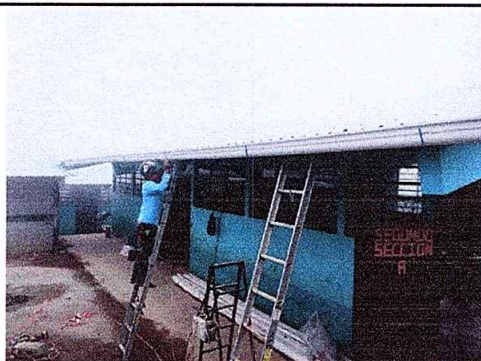
Foto 17: Mejoramiento con canal de pvc de 6 metros de largo

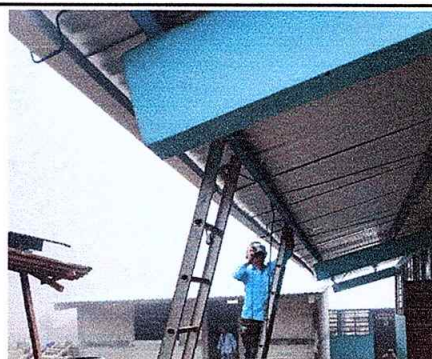
Foto 18: Mejoramiento con soporte o pescante de metal

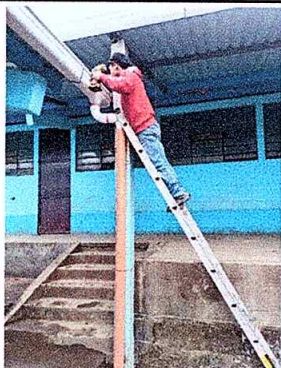
Foto 19: Mejoramiento con bajada de agua pluvial por tubo pvc de 3"
