SITUACIÓN DEFICIENCIAS DETERMINADAS

PREVIO ☒

| NOMBRE DEL ESTABLECIMIENTO: | Escuela Oficial Urbana Mixta, JM | DIRECCIÓN DEL ESTABLECIMIENTO: | Cabecera municipal |
| CÓDIGO DEL ESTABLECIMIENTO: | 13-18-0884-43 | FECHA: | 21 de mayo de 2025 |

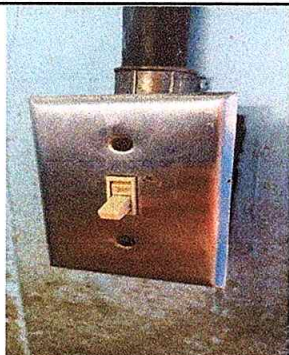
Foto 7: apagadores quemados

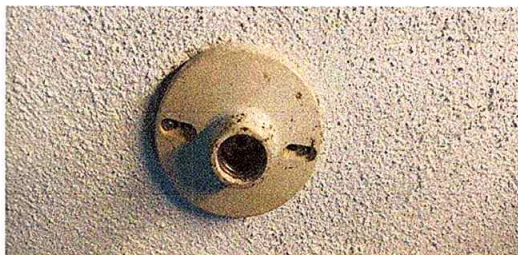
Foto 8: cambio de plafoneras

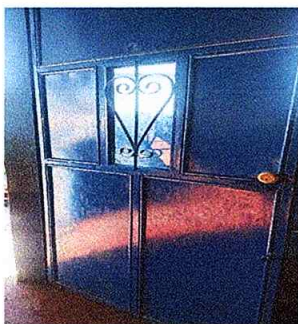
Foto 11: cambio de puerta de la dirección

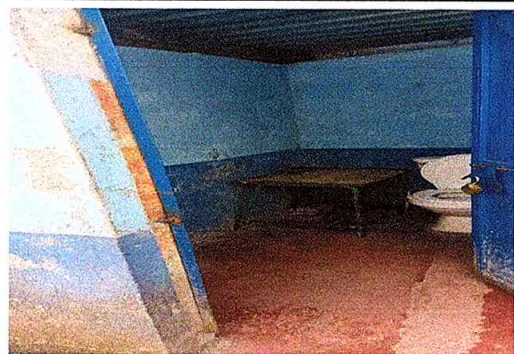
Foto1: cambio de puertas de metal

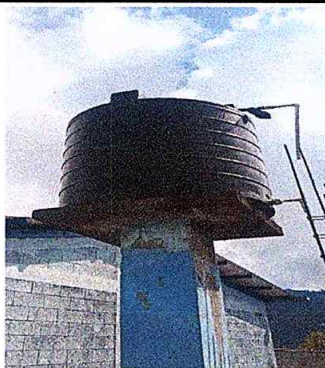
Foto 2: cambio de depósito de agua

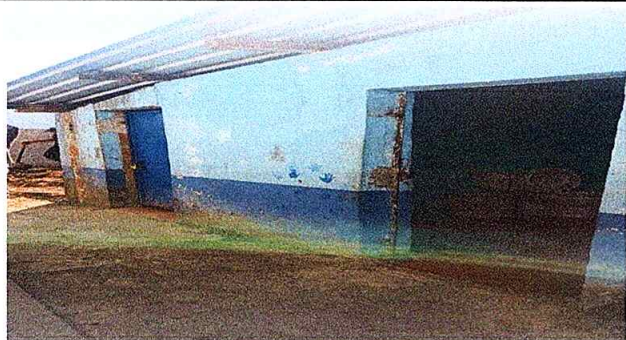
Foto 3: se observa que los baños están en muy mal estado

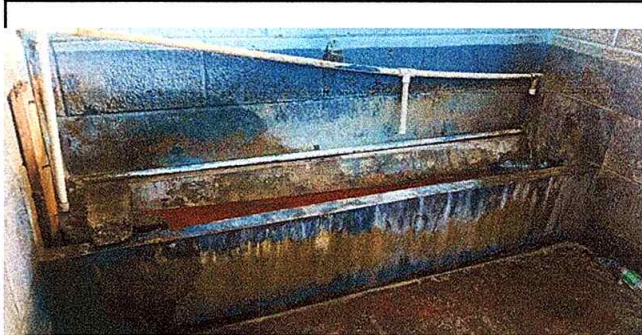
Foto 4: orinal de los niños en muy mal estado

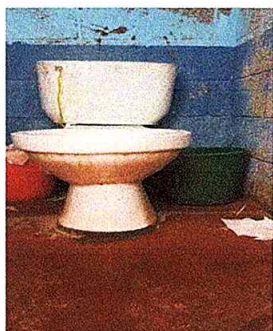
Foto 5: todas las tazas están deteriorados

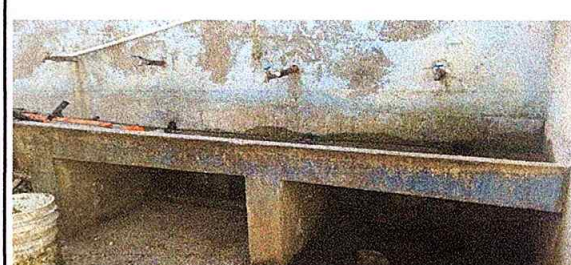
Foto 6: lavamanos deteriorado
