SITUACIÓN DEFICIENCIAS DETERMINADAS

| NOMBRE DEL ESTABLECIMIENTO: | COPB ANEXA A EORM | DIRECCIÓN DEL ESTABLECIMIENTO: | ALDEA BULEJ |
| CÓDIGO DEL ESTABLECIMIENTO: | 13-18-0868-41 | FECHA: | 06/08/2025 |

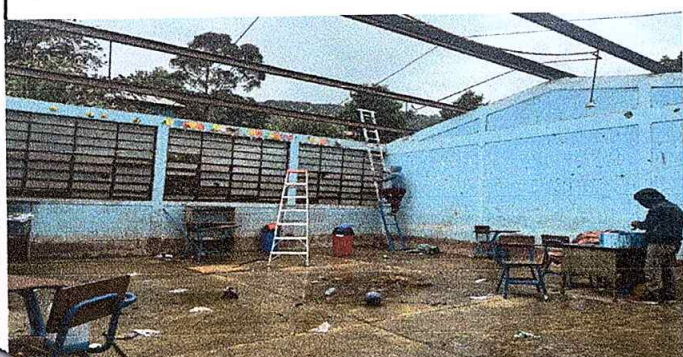
Foto 1: Sustrucción de techo

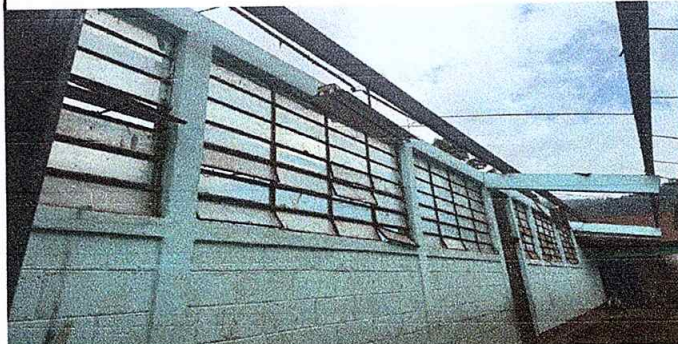
Foto 2: Sustrucción de techo, ya preparando el entechado

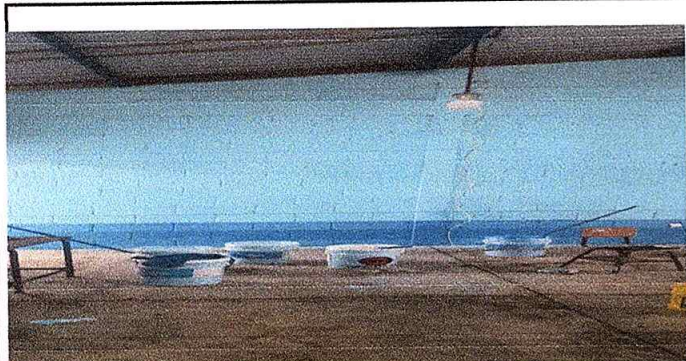
Foto 3: Pintando de muros interiores de las aulas

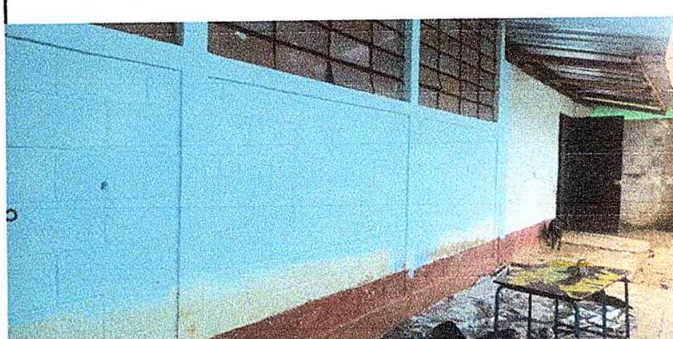
Foto 4: Pintando muros exteriores

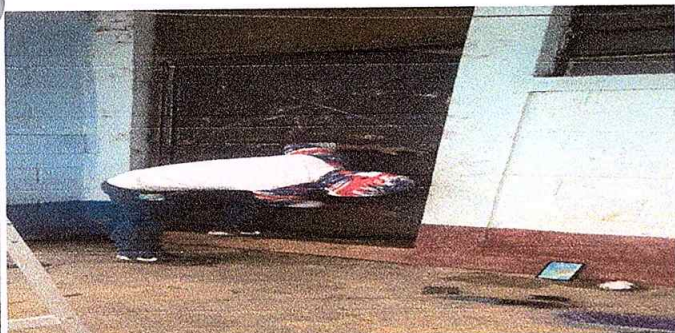
Foto 5: Reparación de puertas

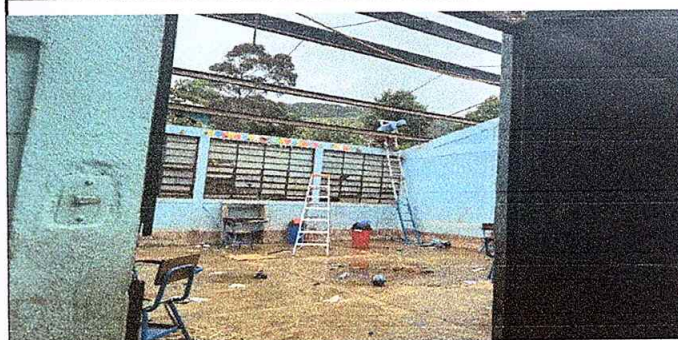
Foto 6: Lijando los soporte de metal

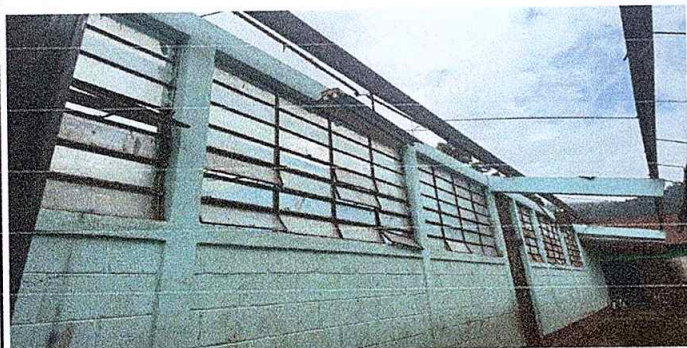
Foto 1: Mantenimiento a estructura de soporte de techo

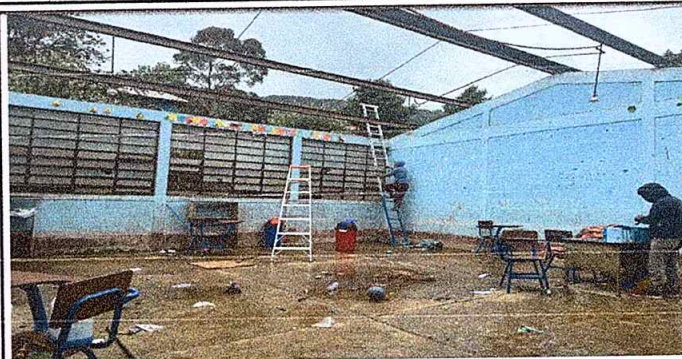
Foto 2: En proceso de mantenimiento y pintada de soporte de techo.

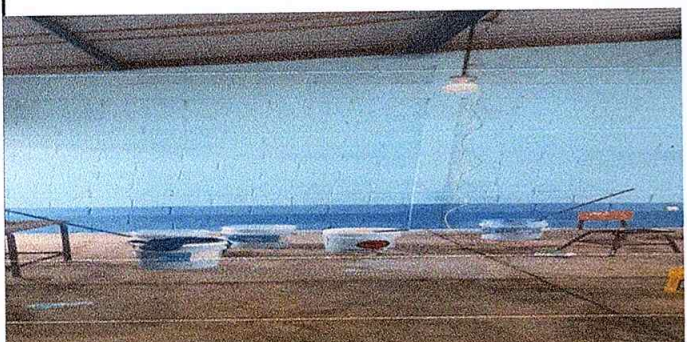
Foto 3: Aplicación de pintura a muros interiores.

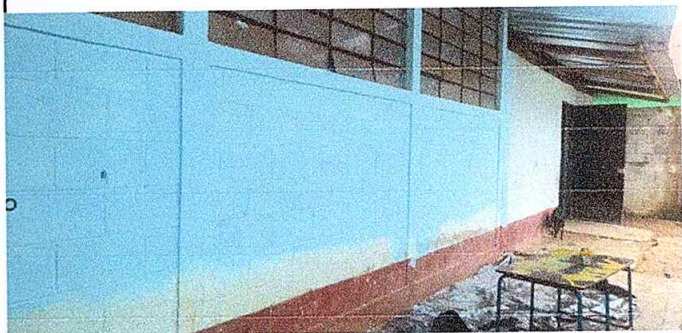
Foto 4: Aplicación de pintura a muros exteriores.

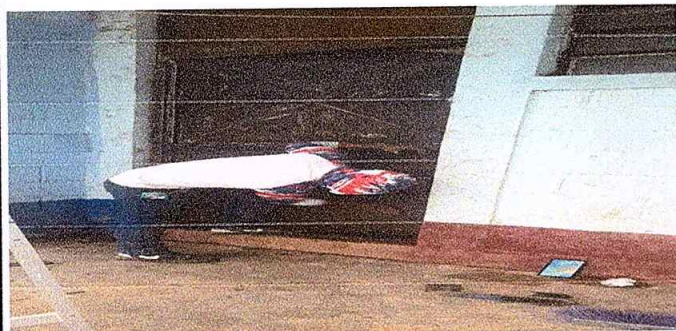
Foto 5: Proceso de lijado de puertas de metal.

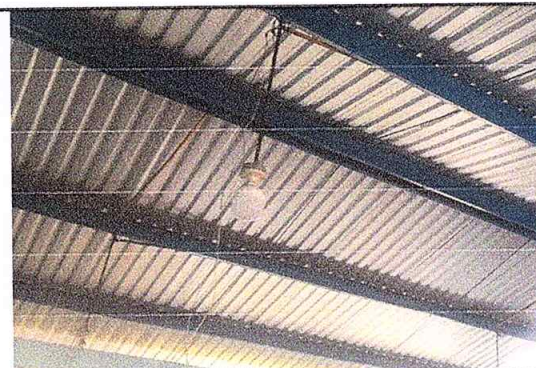
Foto 6: Instalación de láminas truqueladas.
