SITUACIÓN DEFICIENCIAS DETERMINADAS

| DEPARTAMENTO: | HUEHUETENANGO | MUNICIPIO: | SAN MATEO IXTATAN |
| NOMBRE DEL ESTABLECIMIENTO: | ESCUELA OFICIAL RURAL MIXTA | DIRECCIÓN DEL ESTABLECIMIENTO: | ALDEA IXPAJAU |
| CÓDIGO DEL ESTABLECIMIENTO: | 13-18-0897-43 | FECHA: | 10 DE SEPTIEMBRE DE 2025 |

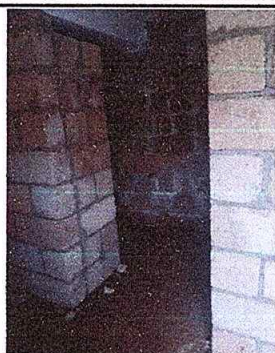
Foto 1: MEJORAMIENTO DE PUERTAS EN SERVICIO SANITARIO

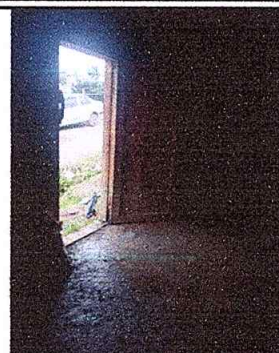
Foto 2: SUSTITUCION DE PUERTAS DE MADERA POR PUERTAS DE METAL

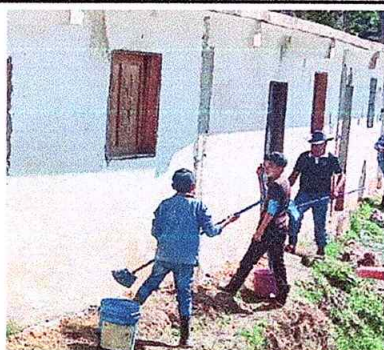
Foto 3: SUSTITUCION DE VENTANAS DE MADERA POR METAL MAS VIDRIO

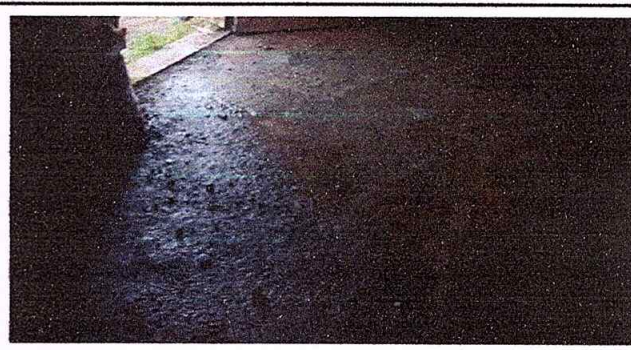
Foto 4: SUSTITUCION DE PISO DE TORTA DE CONCRETO POR PISO DE GRANITO

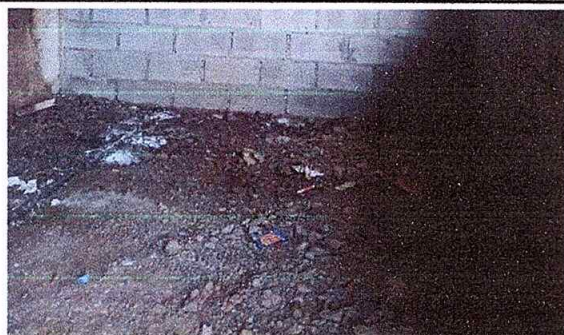
Foto 5: SUSTITUCION DE PISO DE TORTA DE CEMENTO POR TORTA DE CEMENTO

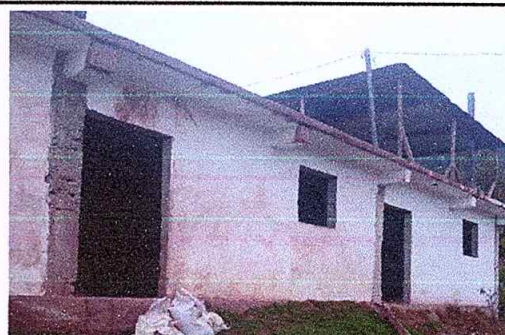
Foto 6: PINTURA EN MURO EXTERIORES E INTERIORES

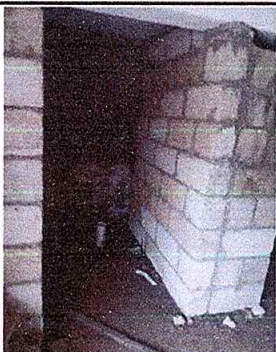
Foto 7 : MEJORAMIENTO DE INODORO

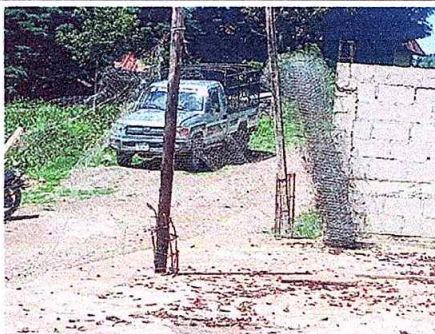
Foto 8: SUSTITUCION DE MALLA GALVANIZADA POR MALLA GALVANIZADA
