SITUACIÓN DEFICIENCIAS DETERMINADAS PREVIO ☐ DURANTE ☒ POSTERIOR ☐

| DEPARTAMENTO: | HUEHUETENANGO | MUNICIPIO: | SAN MATEO IXTATAN |
| NOMBRE DEL ESTABLECIMIENTO: | ESCUELA OFICIAL RURAL MIXTA | DIRECCIÓN DEL ESTABLECIMIENTO: | ALDEA IXPAJAU |
| CÓDIGO DEL ESTABLECIMIENTO: | 13-18-0897-43 | FECHA: | 20 DE OCTUBRE DE 2025 |

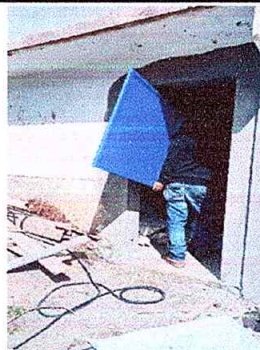
Foto 1: MEJORAMIENTO DE PUERTAS EN SERVICIO SANITARIO

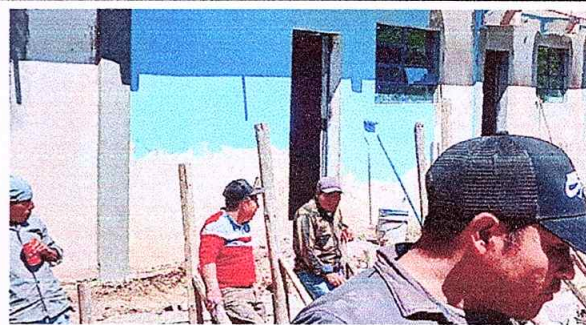
Foto 5: SUSTITUCION DE PISO DE TORTA DE CEMENTO POR TORTA DE CEMENTO
