SITUACIÓN DEFICIENCIAS DETERMINADAS PREVIO ☐ DURANTE ☐ POSTERIOR ☒

| DEPARTAMENTO: | HUEHUETENANGO | MUNICIPIO: | SAN MATEO IXTATAN |
| NOMBRE DEL ESTABLECIMIENTO: | ESCUELA OFICIAL RURAL MIXTA | DIRECCIÓN DEL ESTABLECIMIENTO: | ALDEA IXPAJAU |
| CÓDIGO DEL ESTABLECIMIENTO: | 13-18-0897-43 | FECHA: | 28 DE OCTUBRE DE 2025 |

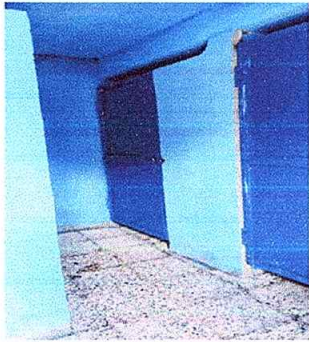
Foto 1: MEJORAMIENTO DE PUERTAS EN SERVICIO SANITARIO

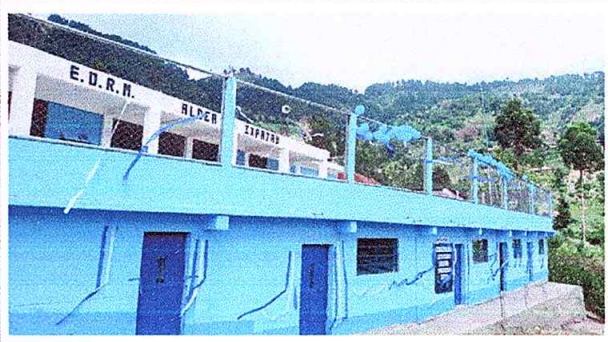
Foto 2: SUSTITUCION DE PUERTAS DE MADERA POR PUERTAS DE METAL

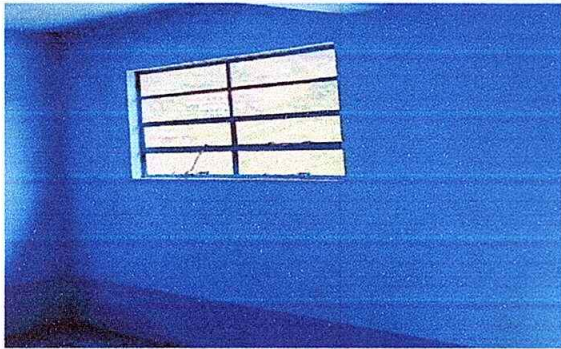
Foto 3: SUSTITUCION DE VENTANAS DE MADERA POR METAL MAS VIDRIO

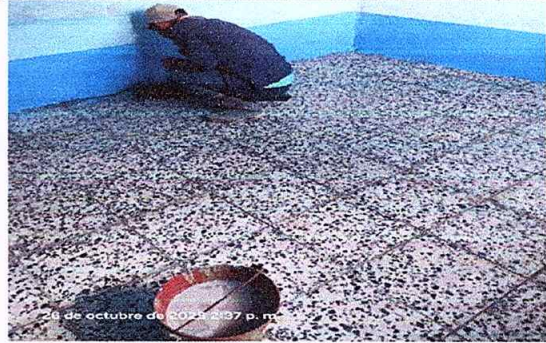
Foto 4: SUSTITUCION DE PISO DE TORTA DE CONCRETO POR PISO DE GRANITO

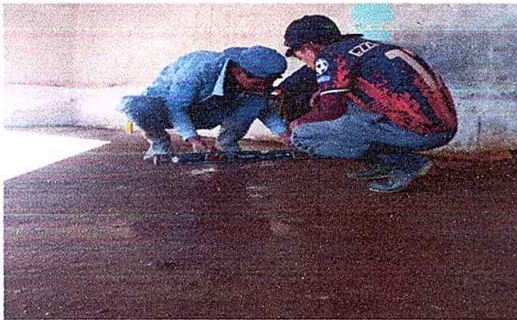
Foto 5: SUSTITUCION DE PISO DE TORTA DE CEMENTO POR TORTA DE CEMENTO

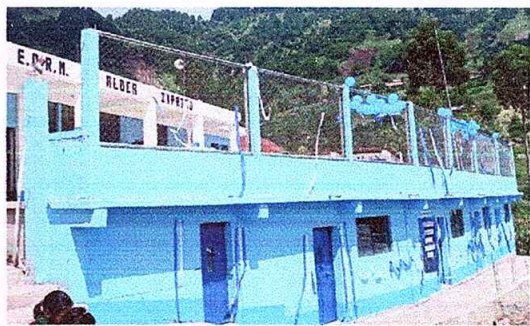
Foto 6: PINTURA EN MURO EXTERIORES E INTERIORES

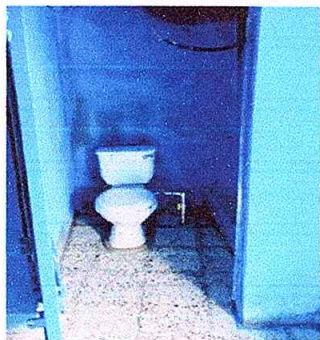
Foto 7 : MEJORAMIENTO DE INODORO

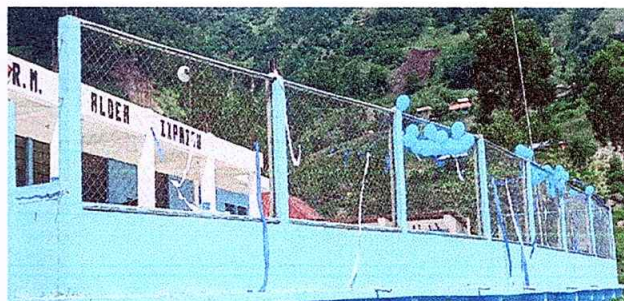
Foto 8: SUSTITUCION DE MALLA GALVANIZADA POR MALLA GALVANIZADA
