SITUACIÓN DEFICIENCIAS DETERMINADAS

PREVIO ☒

| NOMBRE DEL ESTABLECIMIENTO: | EORM | DIRECCIÓN DEL ESTABLECIMIENTO: | Aldea Guayab-quej |
| CÓDIGO DEL ESTABLECIMIENTO: | 13-18-0909-43 | FECHA: | 10/09/2025 |

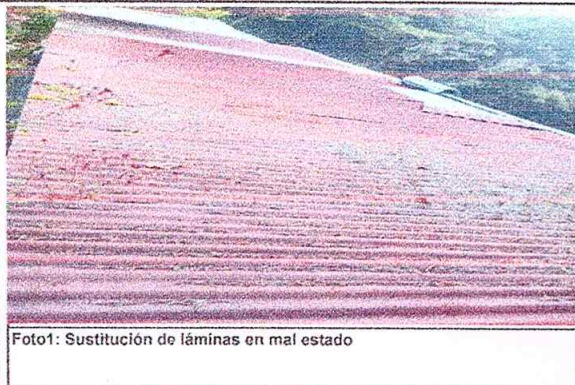
Foto 1: Sustrucción de láminas en mal estado

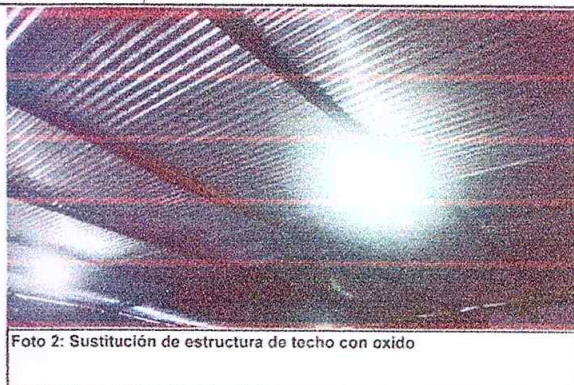
Foto 2: Sustrucción de estructura de techo con oxido

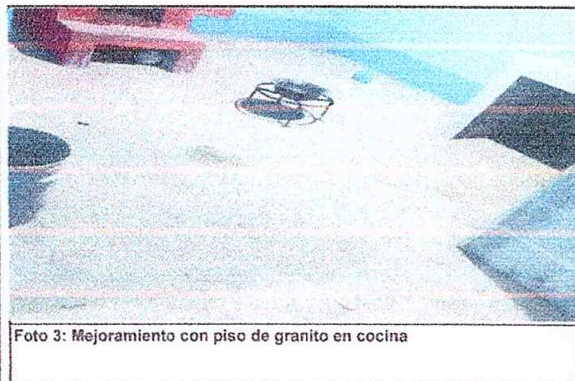
Foto 3: Mejoramiento con piso de granito en cocina

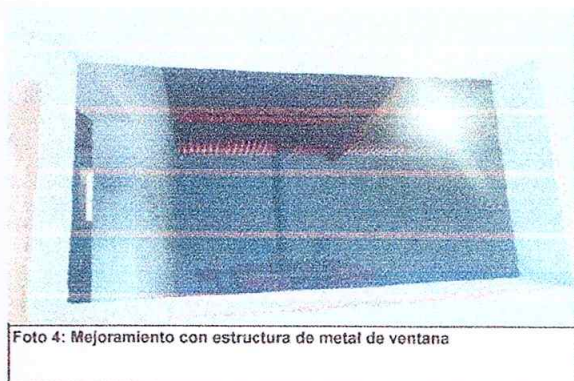
Foto 4: Mejoramiento con estructura de metal de ventana

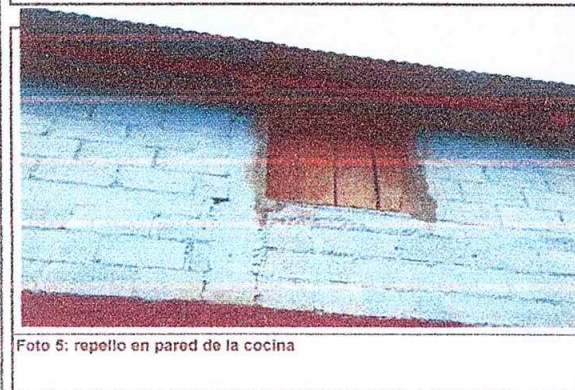
Foto 5: repello en pared de la cocina

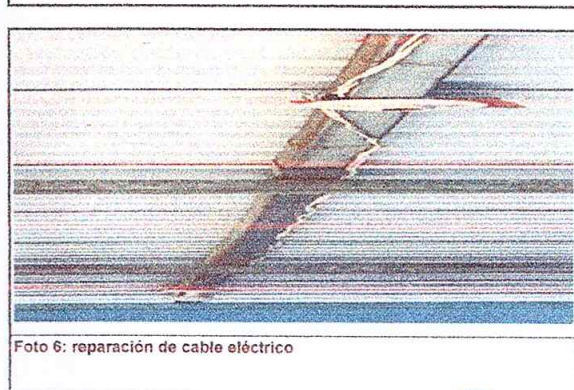
Foto 6: reparación de cable eléctrico
