SITUACIÓN DEFICIENCIAS DETERMINADAS

| NOMBRE DEL ESTABLECIMIENTO: | Escuela Oficial Rural Mixta | DIRECCIÓN DEL ESTABLECIMIENTO: | Aldea Yaca |
| CÓDIGO DEL ESTABLECIMIENTO: | 13-18-0911-43 | FECHA: | 20/03/2025 |

REGISTRO FOTOGRÁFICO  
PROGRAMA DE MANTENIMIENTO DE EDIFICIOS ESCOLARES PÚBLICOS

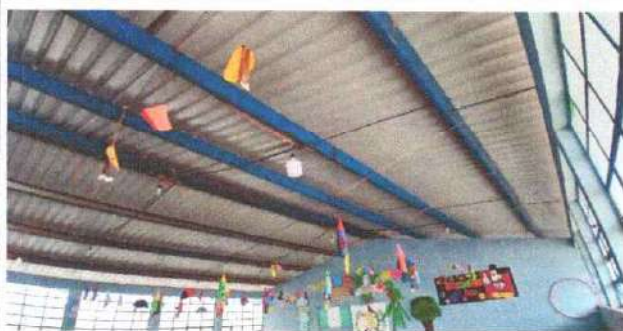
Foto1: Mantenimiento a estructura de metal (lijado y aplicación de pintura) a soporte de techo en aulas

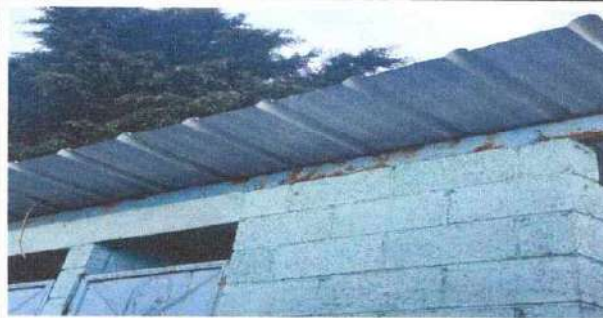
Foto 2: Mantenimiento a estructura de metal (lijado y aplicación de pintura) a soporte de techo en servicios sanitarios

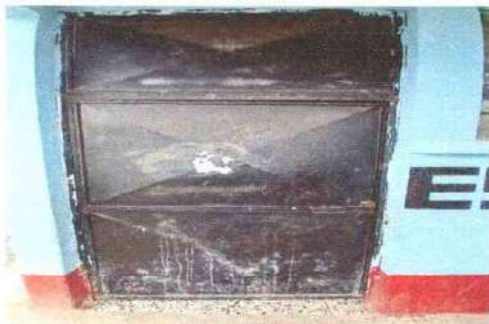
Foto 3: Mantenimiento a estructura (lijado y aplicación de pintura) a puertas

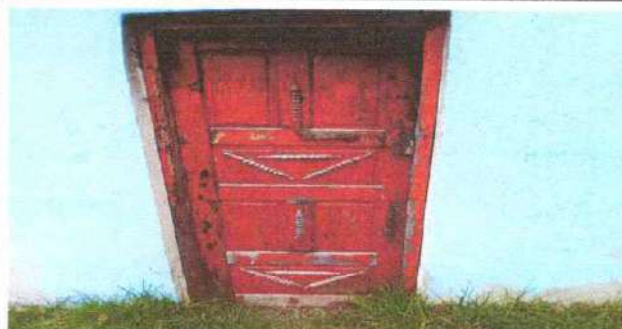
Foto 4: Sustitución de puerta de madera por metal en bodega para cocina

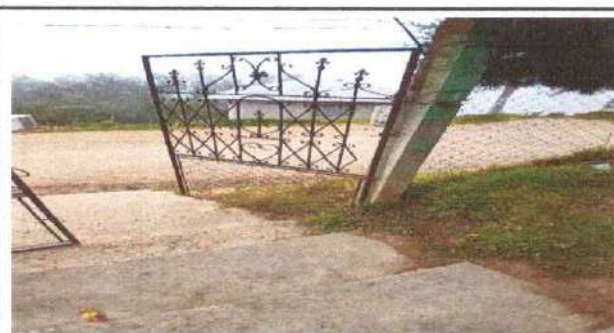
Foto 5: Sustitución de porton de metal

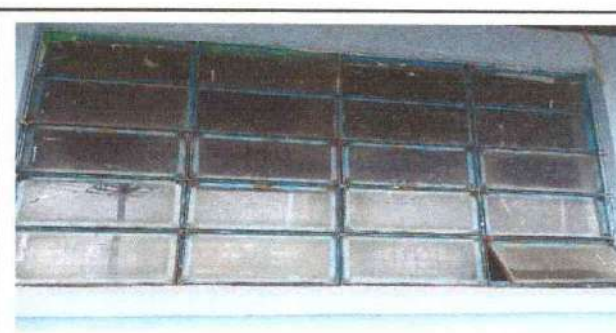
Foto 6: Mantenimiento a estructura de metal de ventanas en aulas

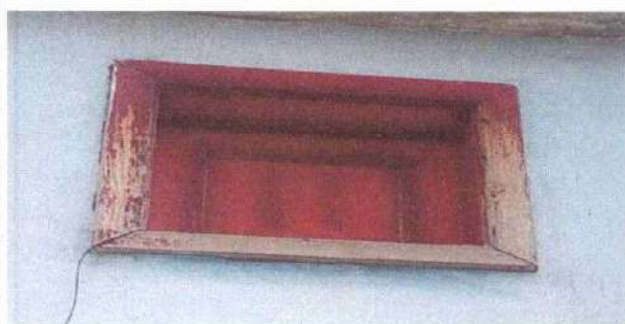
Foto 7: Sustrucción de ventana de madera por metal mas vidrio en cocina

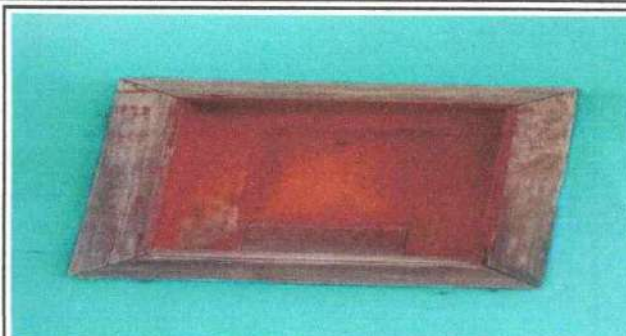
Foto 8: Sustrucción de ventana de madera por metal mas vidrio en bodega para cocina

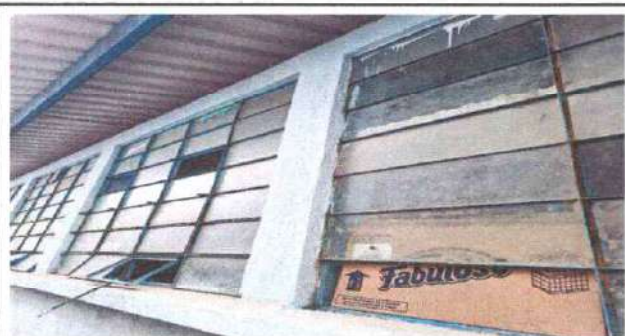
Foto 9: Sustrucción de vidrios en ventanas de aulas

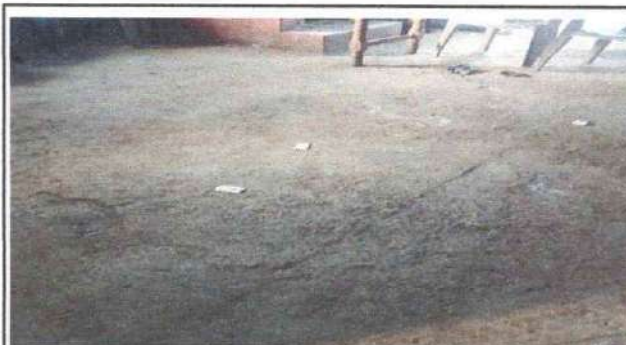
Foto 10: Sustrucción de piso de concreto por piso de granito en cocina

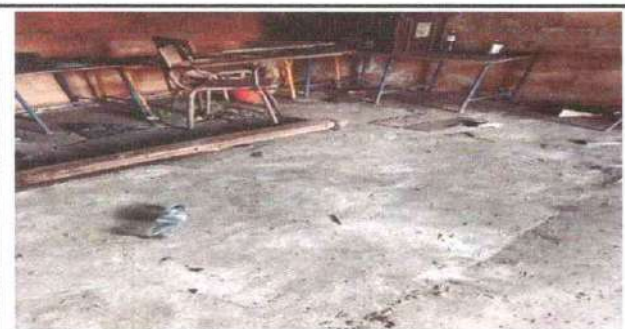
Foto 11: Sustrucción de piso de concreto por piso de granito en bodega para cocina

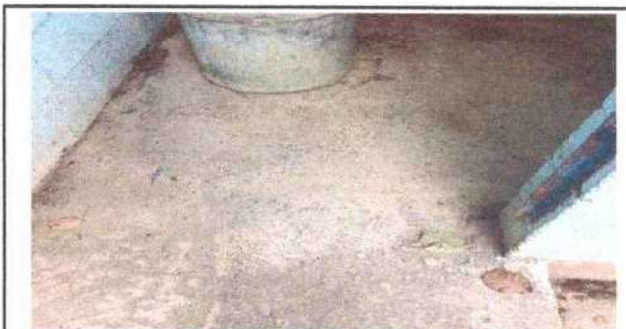
Foto 12: Sustrucción de piso de concreto por piso de granito en servicios sanitarios

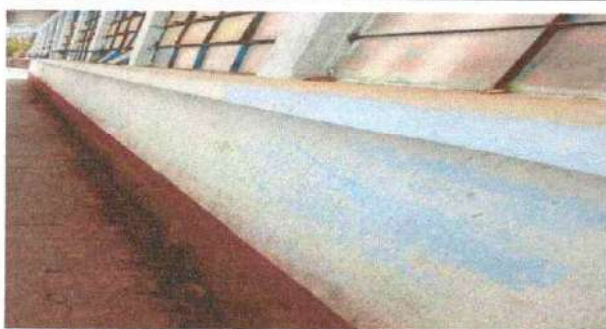
Foto 13: Pintura en muros exteriores e interiores de aulas, cocinas, bodega para cocola y servicios sanitarios

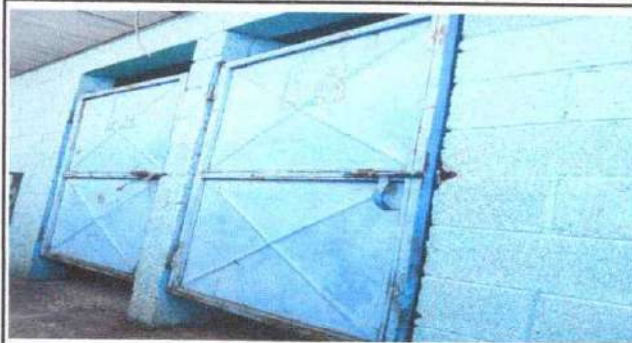
Foto 14: Mantenimiento a estructura (lijado y aplicación de pintura) a puertas de servicios sanitarios

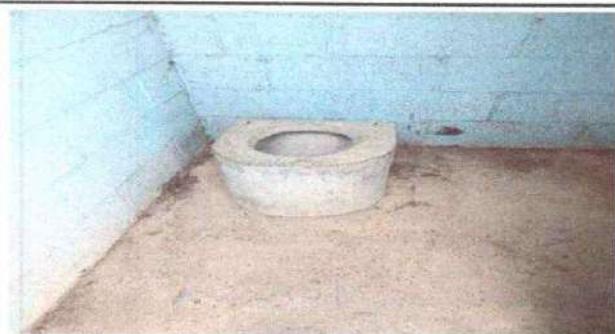
Foto 15: Sustitución de inodoros en servicios sanitarios

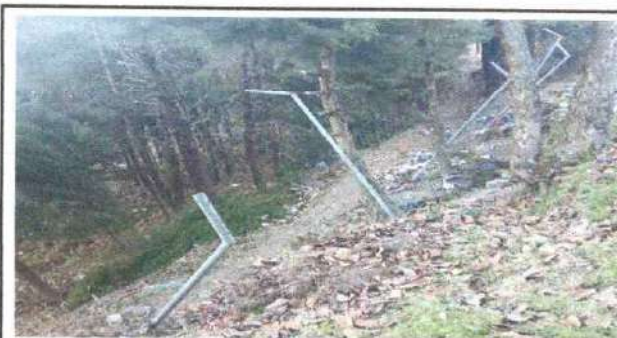
Foto 16: Sustitución de tubos hg y malla galvanizada

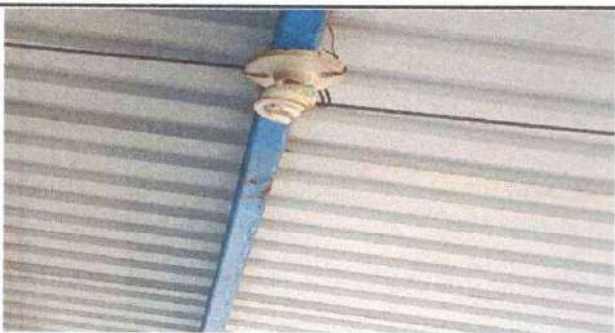
Foto 17: Sustitución de focos ahorradores

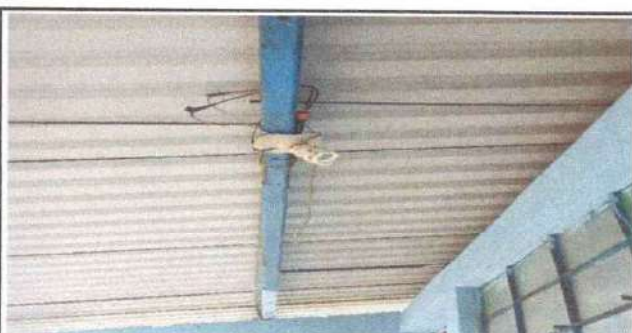
Foto 18: Sustitución de plafoneras

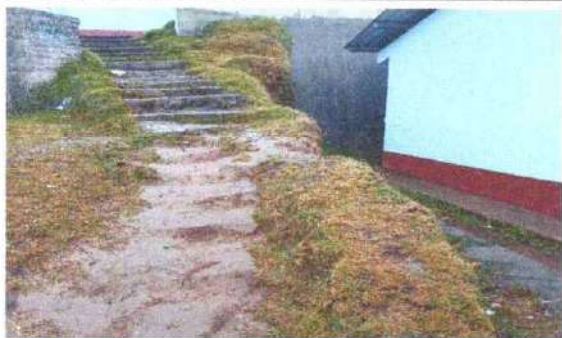
Foto 7: Reparación de planchas de concreto en gradas

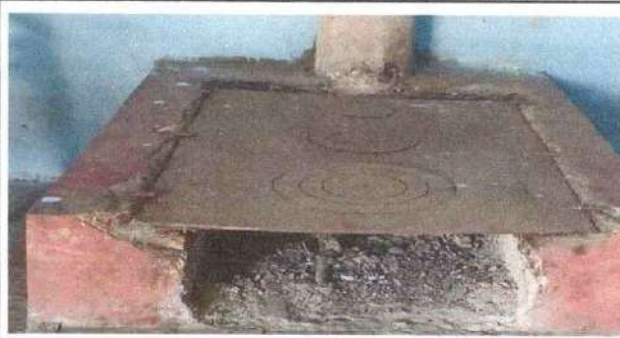
Foto 8: Sustitución de estufa rural (completa) incluye chimenea y plancha de metal

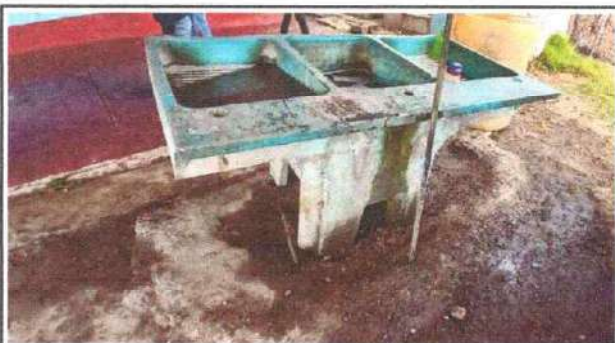
Foto 19: Sustitución de pila de cemento de 2 lavaderos
