SITUACIÓN DEFICIENCIAS DETERMINADAS PREVIO ☐ DURANTE ☒ POSTERIOR ☐

| NOMBRE DEL ESTABLECIMIENTO: | COPB ANEXO A EORM | DIRECCIÓN DEL ESTABLECIMIENTO: | Aldea Yulchen Frontera |
| CÓDIGO DEL ESTABLECIMIENTO: | 13-18-1532-41 | FECHA: | 17/11/2025 |

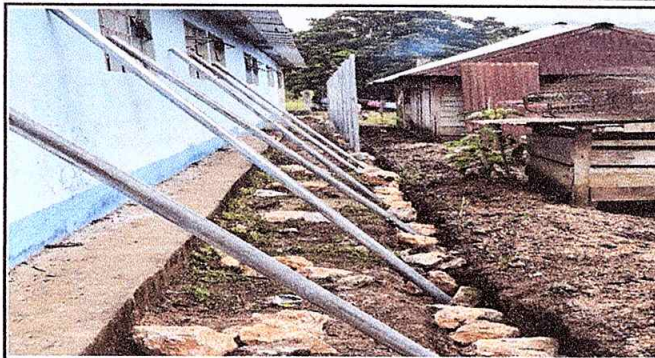
Foto 1: Reparación de muro perimetral con tubo

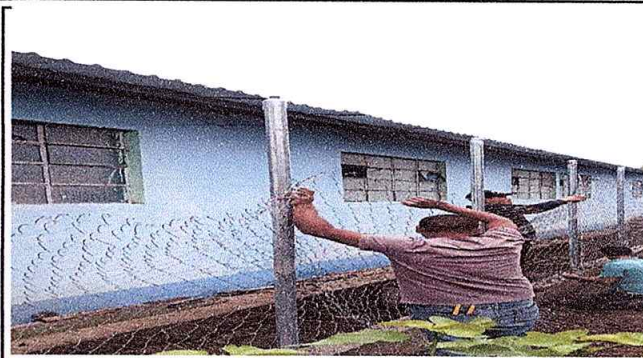
Foto 2: Reparación de muro perimetral con tubo HG y malla galvanizada

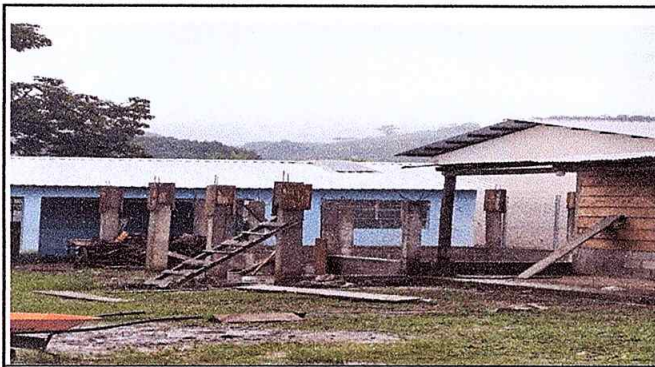
Foto 3: Aquí ya quitaron las láminas de la cocina

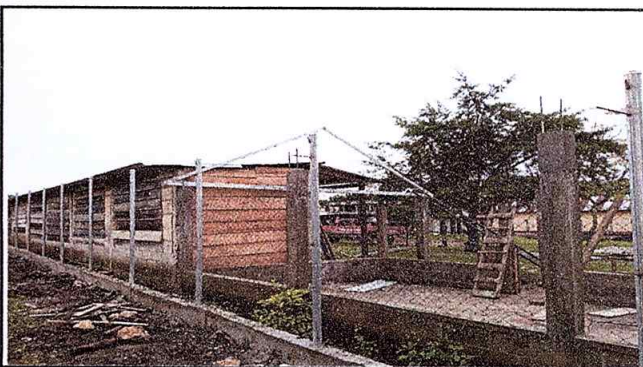
Foto 4: Aquí ya esta colocando los techos

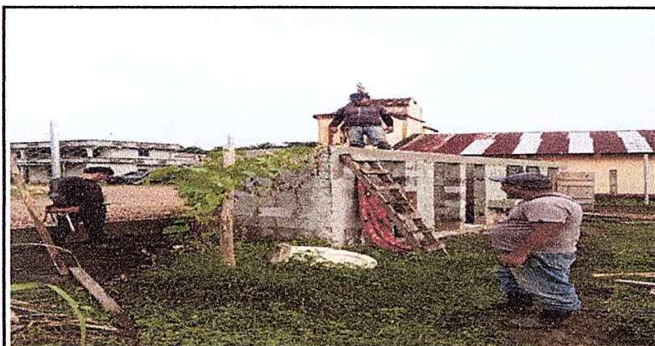
Foto 5: Aquí quintando las puertas de madera del baño

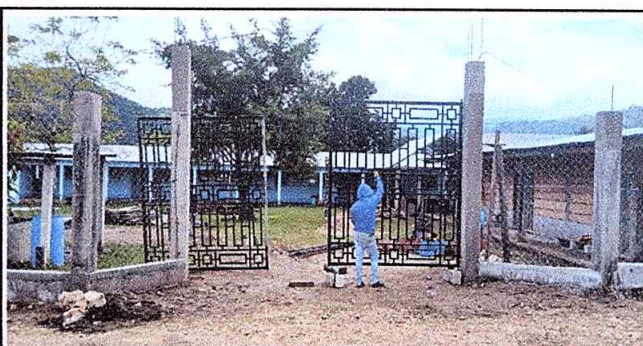
Foto 6: Aquí ya colocando el portón de metal
