SITUACIÓN DEFICIENCIAS DETERMINADAS

| NOMBRE DEL ESTABLECIMIENTO: | ESCUELA OFICIAL RURAL MIXTA | DIRECCIÓN DEL ESTABLECIMIENTO: | ALDEA YALANHUITZ |
| CÓDIGO DEL ESTABLECIMIENTO: | 13-18-1564-43 | FECHA: | 12/09/2025 |

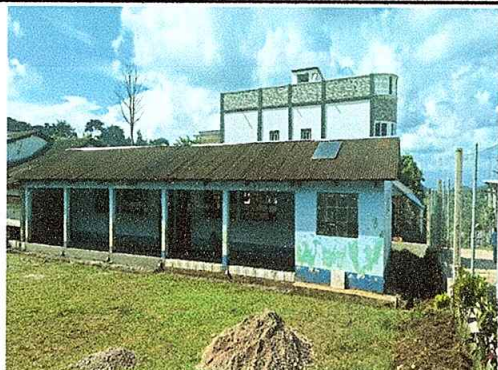
Foto 1: En esta imagen se observan las láminas oxidadas de la parte frontal de las aulas que se necesitan cambiarlas.

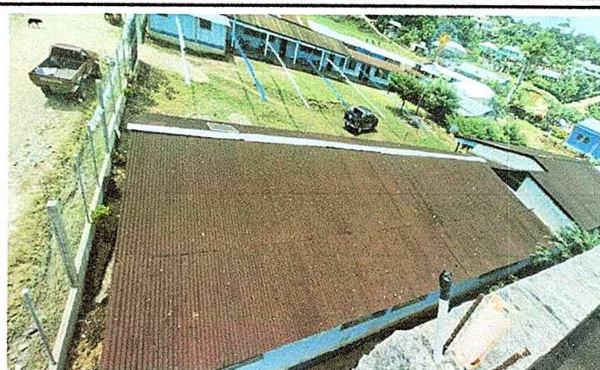
Foto 2: En esta fotografía se observa el techo trasero de las aulas con láminas de mal estado, oxidado.

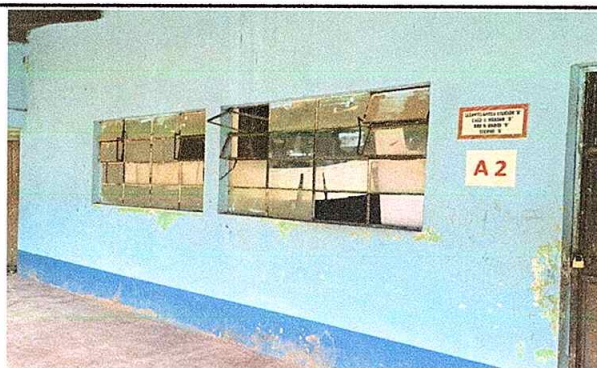
Foto 3: En esta imagen se puede analizar que las ventanas de las aulas ya están deterioradas las bases de metal y tanto los vidrios en frente y corredor de la escuela

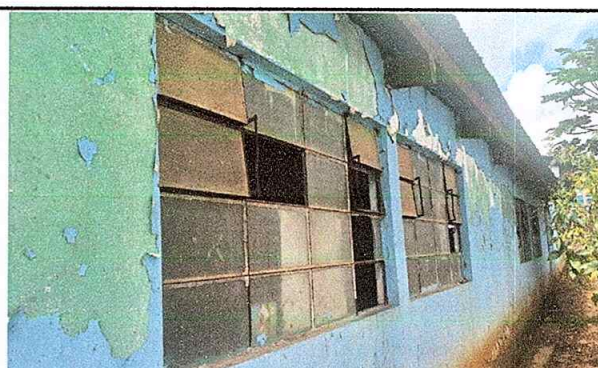
Foto 4: En esta fotografía se mira la parte trasera de las aulas en donde se ven ventanas en mal estado vidrios opacos y estructuras de metal oxidado.

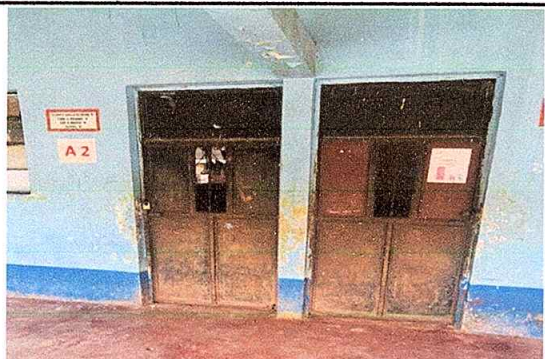
Foto 5: En esta imagen se ven puertas oxidadas y calcomidas de aulas que están en uso.

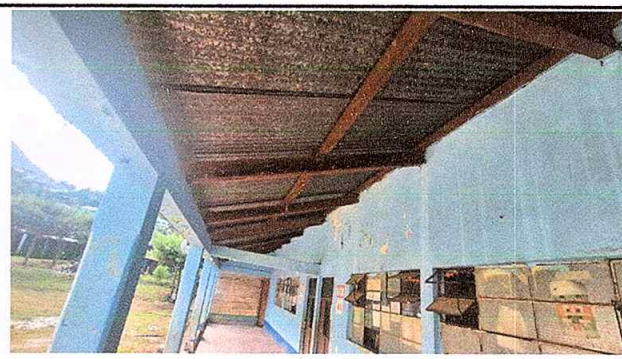
Foto 6: Sustitución de estructura de soporte de techo de madera ya deteriorada.
