SITUACIÓN DEFICIENCIAS DETERMINADAS

| DEPARTAMENTO: | HUEHUETENANGO | MUNICIPIO: | SAN MATEO IXTATÁN |
| NOMBRE DEL ESTABLECIMIENTO: | ESCUELA OFICIAL RURAL MIXTA | DIRECCIÓN DEL ESTABLECIMIENTO: | ALDEA YALANHUITZ |
| CÓDIGO DEL ESTABLECIMIENTO: | 13-18-1564-43 | FECHA: | 27/10/2025 |

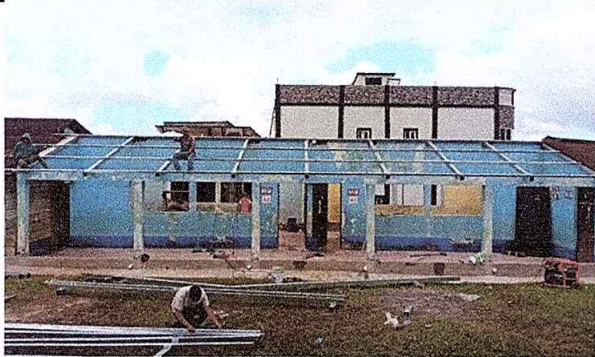
Foto 1: En esta imagen se observa la colocación de vigas y costaneras galvanizadas en la parte frontal de la escuela, posteriormente la colocación de láminas.

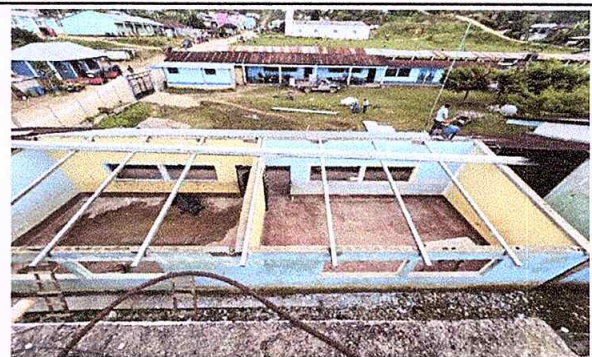
Foto 2: En esta fotografía se observa la colocación de vigas y costanera galvanizadas en el techo de la parte de atrás de la escuela.

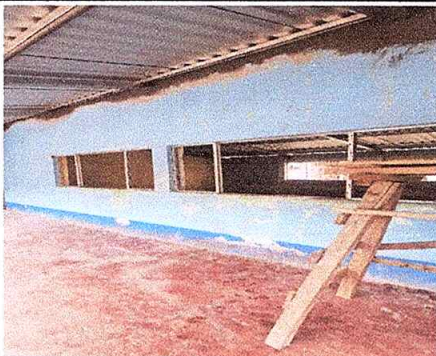
Foto 3: En esta imagen se puede ver la colocación de marcos de aluminio de las ventanas en frente de la escuela

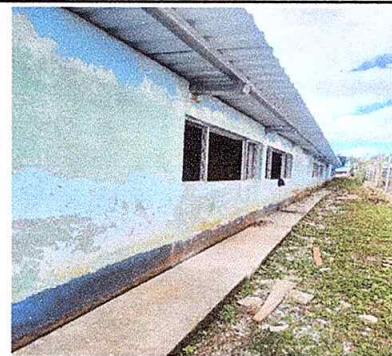
Foto 4: En esta fotografía se mira los marcos de las ventanas corredizas ya puestas en la parte de tras de la escuela.

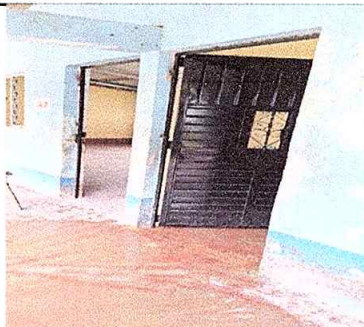
Foto 5: En esta imagen se ve la colocación de puertas de metal inoxidable

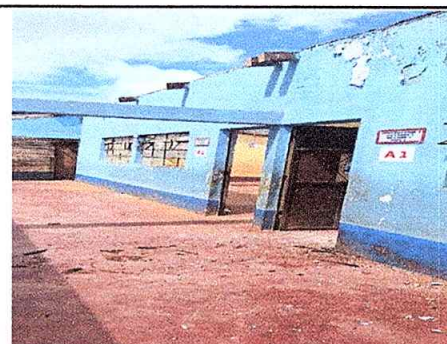
Foto 6: En esta fotografía se observa la sustitución de vigas de madera a vigas y costaneras galvanizadas.
