**REGISTRO FOTOGRÁFICO**

**PROGRAMA DE MANTENIMIENTO DE EDIFICIOS ESCOLARES PÚBLICOS**

SITUACIÓN DEFICIENCIAS DETERMINADAS

| NOMBRE DEL ESTABLECIMIENTO: | ESCUELA OFICIAL RURAL MIXTA | DIRECCIÓN DEL ESTABLECIMIENTO: | ALDEA TIACTAC |

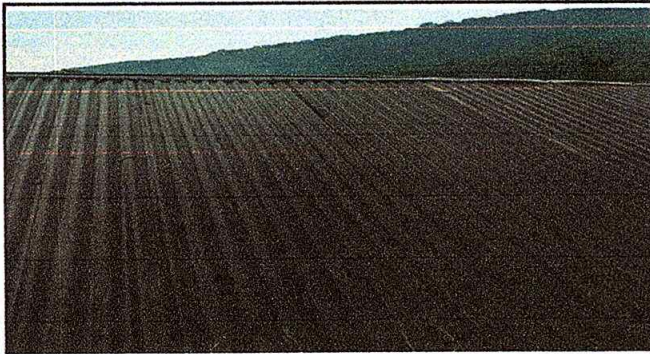
Foto 1: Sustrución de lámina, por lámina troquelada aluzinc calibre 26

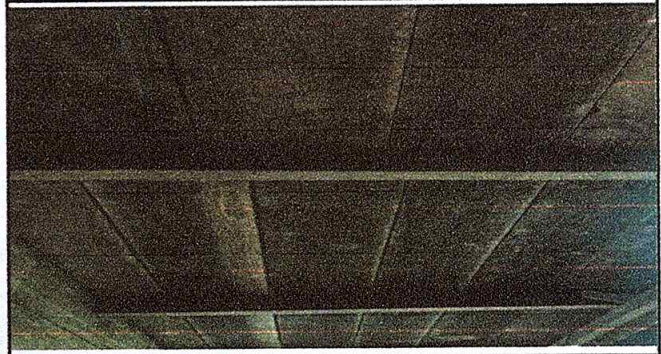
Foto 2: Sustrución de estructura de soporte de madera, por metal

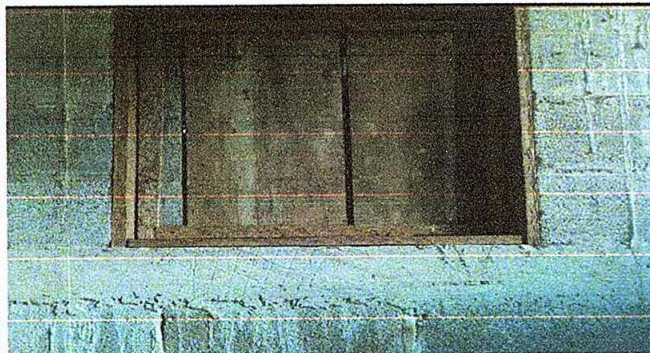
Foto 3: Sustrución de ventanas de madera por metal mas vidrio de 102 cm. de alto x 102 cm. de ancho

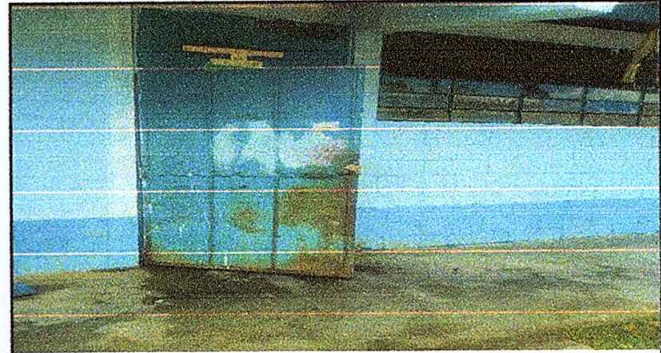
Foto 4: sustitucion de puerta de escuela en mal estado de metal de 2.75 cm. de alto x 100 cm. de ancho

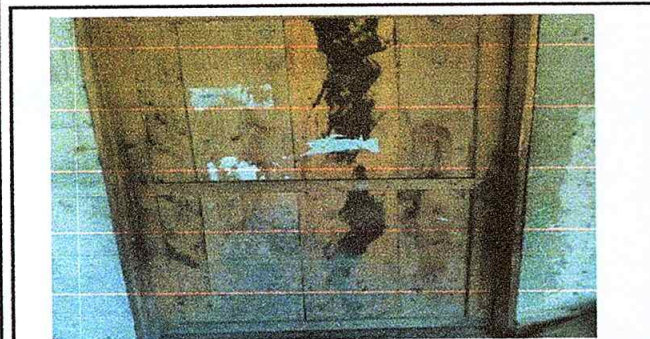
Foto 5: Sustrución de puerta de madera a metal de 2.5 mts. de alto x 1.00 mt. de ancho

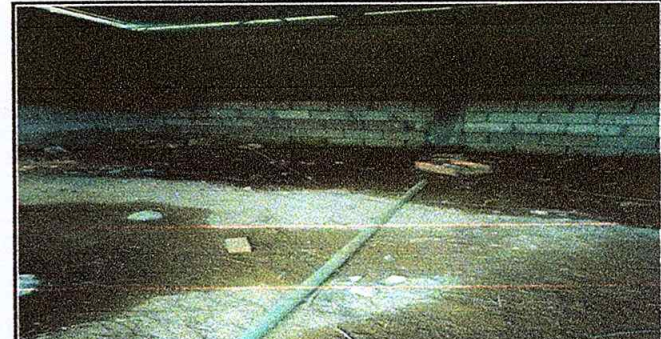
Foto 6: Mejoramiento con piso de torta de concreto en cocina

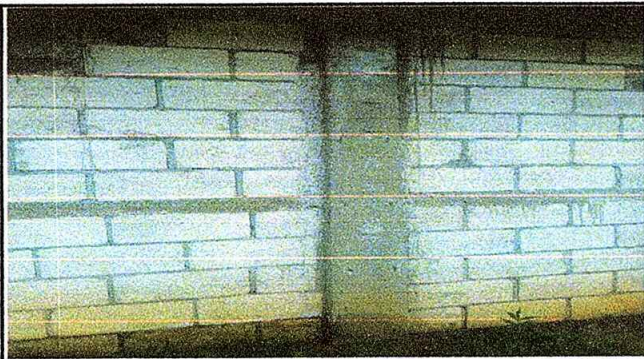
Foto. 7 mejoramiento de pared de cocina sin repello
