SITUACIÓN DEFICIENCIAS DETERMINADAS

| DEPARTAMENTO: | HUEHUETENANGO | MUNICIPIO: | SAN MATEO IXTATÁN |
| NOMBRE DEL ESTABLECIMIENTO: | ESCUELA OFICIAL RURAL MIXTA | DIRECCIÓN DEL ESTABLECIMIENTO: | ALDEA TIACTAC |
| CÓDIGO DEL ESTABLECIMIENTO: | 13-18-1568-43 | FECHA: | 20 de noviembre de 2025 |

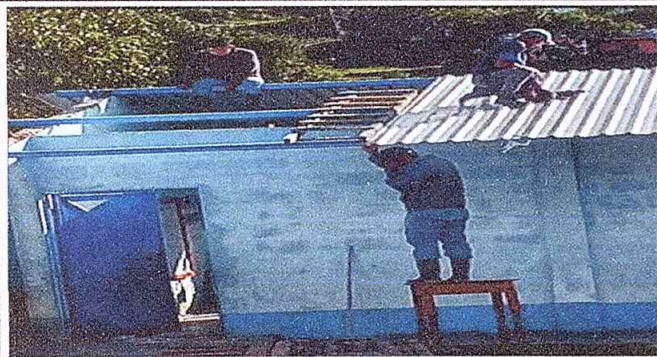
Foto 1: Sustitución de lámina, por lámina troquelada aluzinc calibre 26

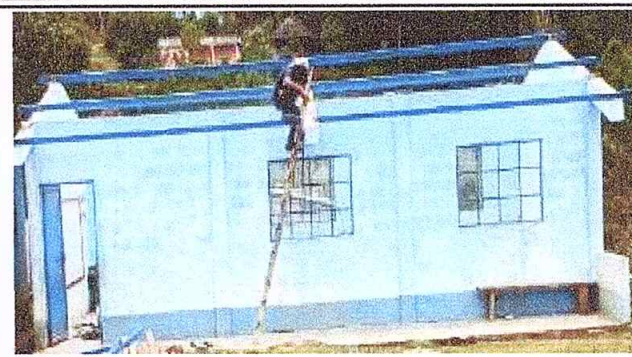
Foto 2: Sustitución de estructura de soporte de madera, por metal

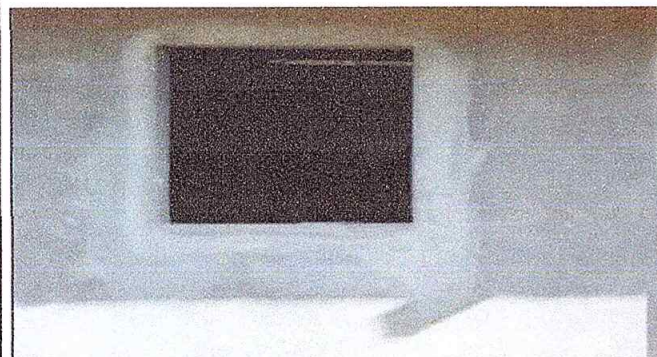
Foto 3: Sustitución de ventanas de madera por metal mas vidrio de 102 cm. de alto x 102 cm. de ancho

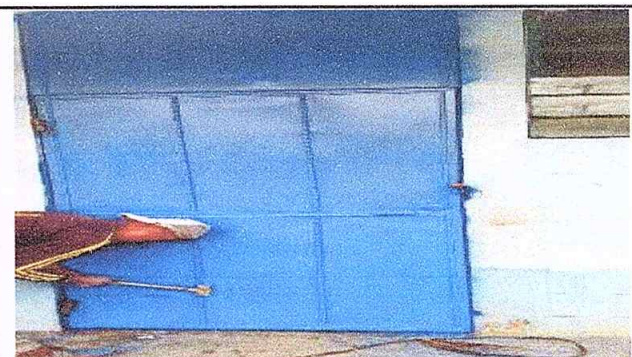
Foto 4: sustitucion de puerta de escuela en mal estado de metal de 2.75 cm. de alto x 100 cm. de ancho

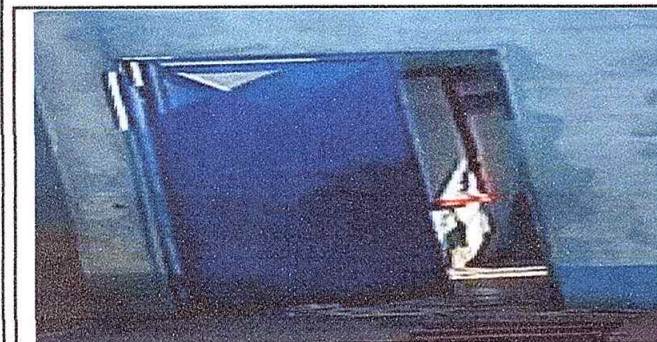
Foto 5: Sustitución de puerta de madera a metal de 2.5 mts. de alto x 1.00 mt. de ancho

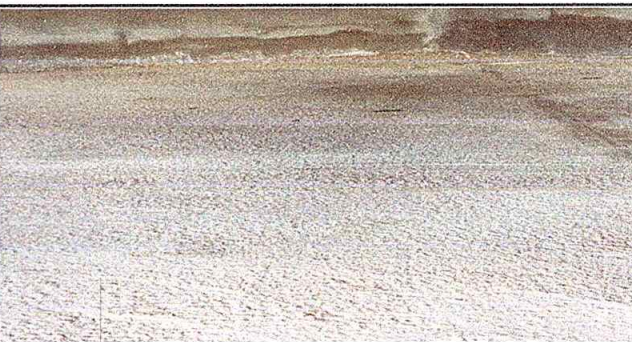
Foto 6: Mejoramiento con piso de torta de concreto en cocina

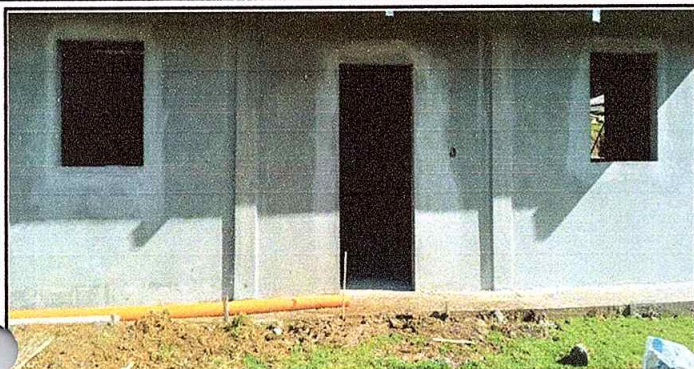
Foto. 7 mejoramiento de pared de cocina sin repello
