| NOMBRE DEL ESTABLECIMIENTO: | ESCUELA OFICIAL RURAL MIXTA | DIRECCIÓN DEL ESTABLECIMIENTO: | ALDEA TIACTAC |
| CÓDIGO DEL ESTABLECIMIENTO: | 13-18-1568-43 | FECHA: | 28 de noviembre de 2025 |

# REGISTRO FOTOGRÁFICO PROGRAMA DE MANTENIMIENTO DE EDIFICIOS ESCOLARES PÚBLICOS

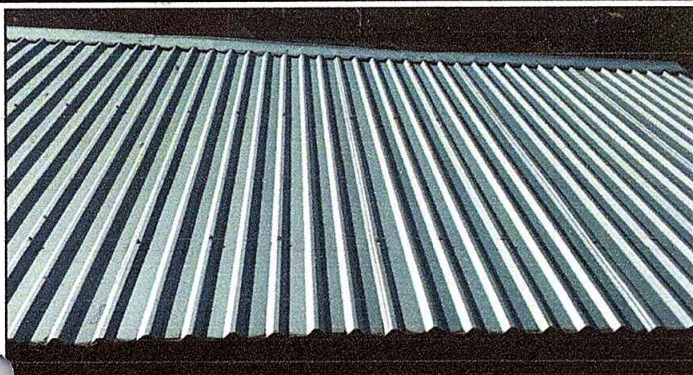
Foto 1: Sustitución de lámina, por lámina troquelada aluzinc calibre 26

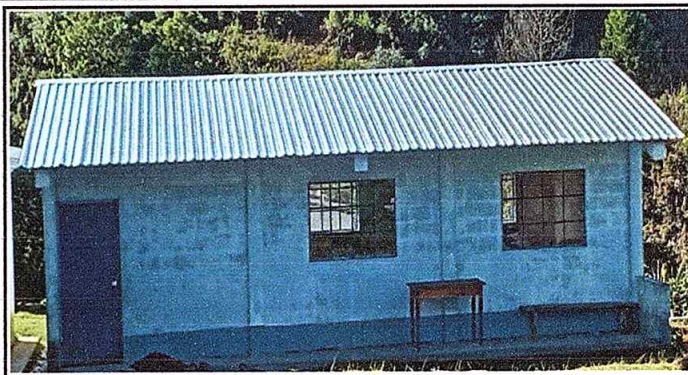
Foto 2: Sustitución de estructura de soporte de madera, por metal

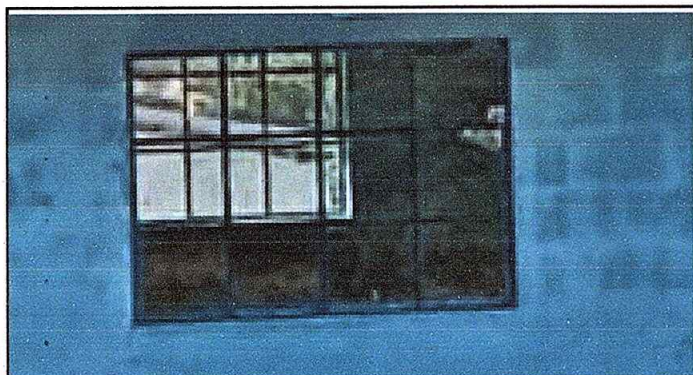
Foto 3: Sustitución de ventanas de madera por metal mas vidrio de 102 cm. de alto x 102 cm. de ancho

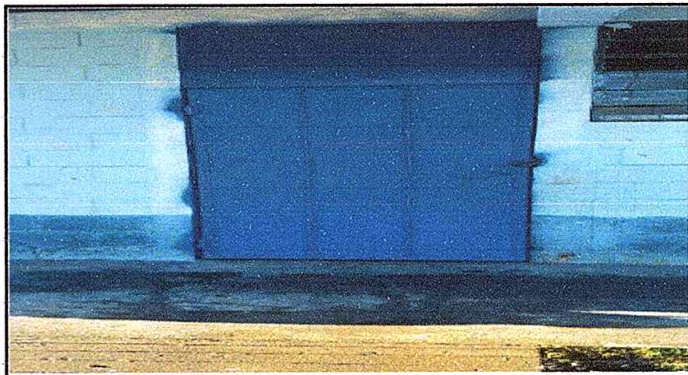
Foto 4: sustitucion de puerta de escuela en mal estado de metal de 2.75 cm. de alto x 100 cm. de ancho

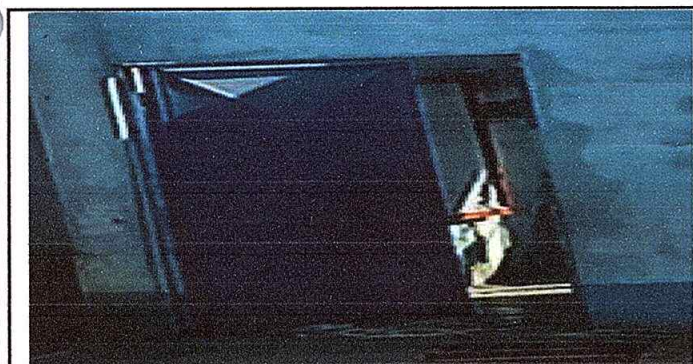
Foto 5: Sustitución de puerta de madera a metal de 2.5 mts. de alto x 1.00 mt. de ancho

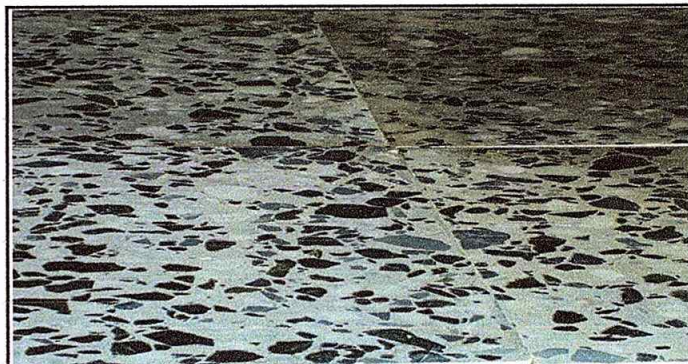
Foto 6: Mejoramiento con piso de torta de concreto en cocina

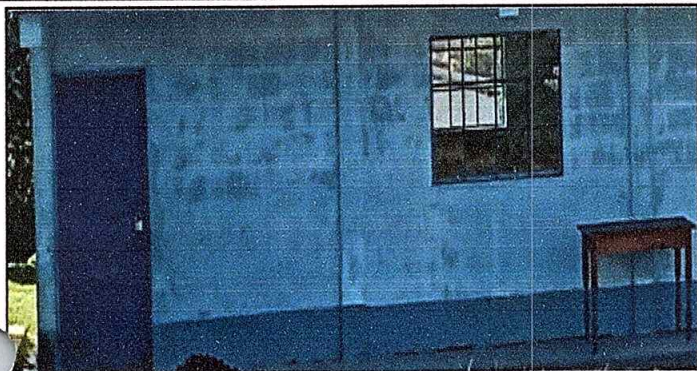
Foto. 7 mejoramiento de pared de cocina sin repello
