SITUACIÓN DEFICIENCIAS DETERMINADAS

| DEPARTAMENTO: | HUEHUETENANGO | MUNICIPIO: | SAN MATEO IXTATAN |
| NOMBRE DEL ESTABLECIMIENTO: | ESCUELA OFICIAL RURAL MIXTA | DIRECCIÓN DEL ESTABLECIMIENTO: | CASERIO CAXEPA |
| CÓDIGO DEL ESTABLECIMIENTO: | 13-18-4721-43 | FECHA: | 10 DE SEPTIEMBRE DE 2025 |

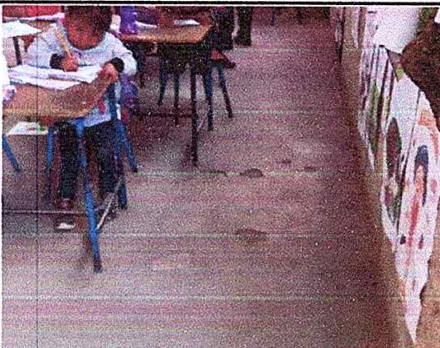
Foto 1: SUSTITUCION DE PISO DE CEMENTO LIQUIDO POR PISO DE GRANITO

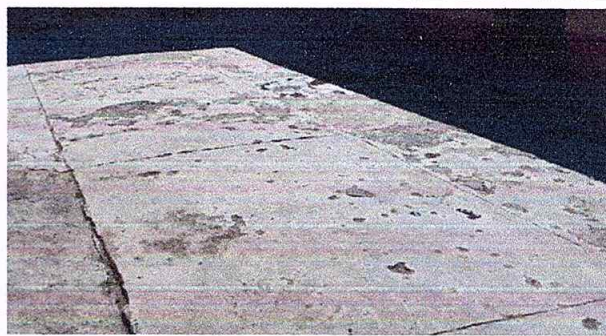
Foto 2: SUSTITUCION DE TORTA DE CEMENTO CONCRETO POR TORTA DE CEMENTO

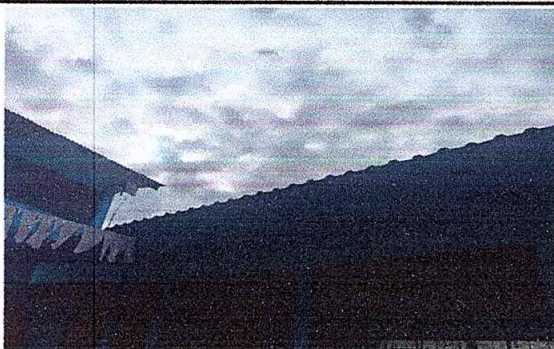
Foto 3: MEJORAMIENTO CON CANAL DE PVC + BAJADA DE AGUA PLUVIAL

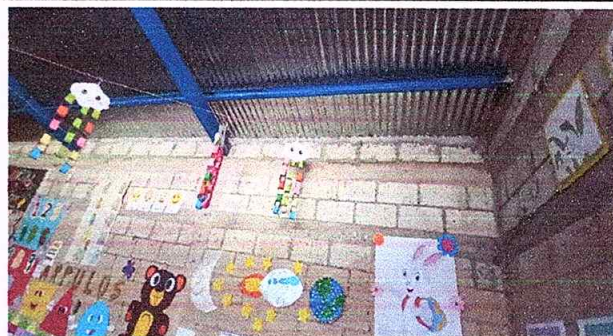
Foto 4: PINTURA EN MUROS EXTERIORES E INTERIORES

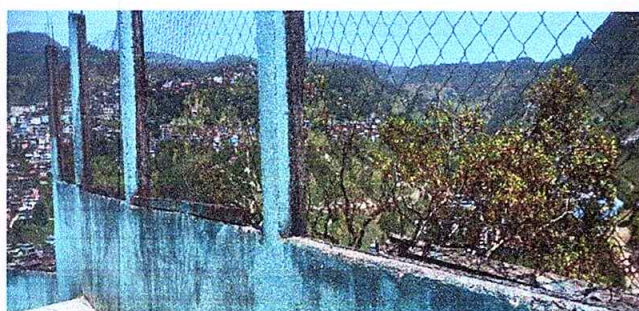
Foto 5: SUSTITUCION DE MALLA GALVANIZADA POR MALLA GALVANIZADA

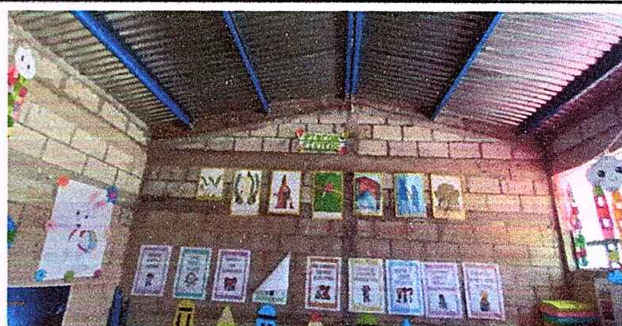
Foto 6: REPELLO Y CERNIDO DE PAREDES
