SITUACIÓN DEFICIENCIAS DETERMINADAS

| DEPARTAMENTO: | HUEHUETENANGO | MUNICIPIO: | SAN MATEO IXTATAN |
| NOMBRE DEL ESTABLECIMIENTO: | ESCUELA OFICIAL RURAL MIXTA | DIRECCIÓN DEL ESTABLECIMIENTO: | CASERIO CAXEPA |
| CÓDIGO DEL ESTABLECIMIENTO: | 13-18-4721-43 | FECHA: | 21 DE OCTUBRE DE 2025 |

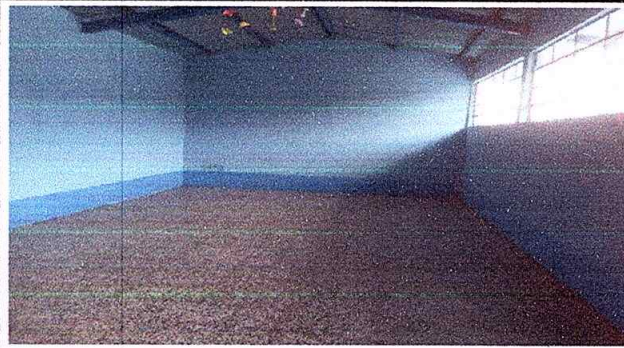
Foto 1: SUSTITUCION DE PISO DE CEMENTO LIQUIDO POR PISO DE GRANITO

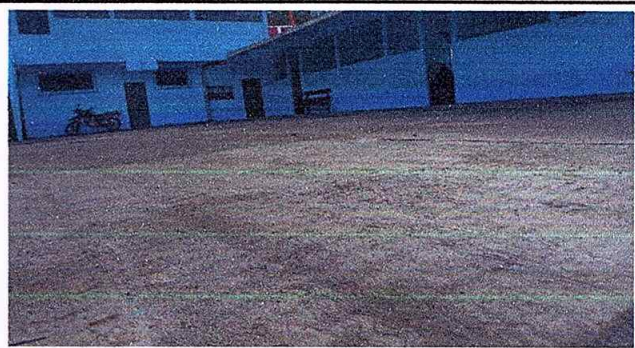
Foto 2: SUSTITUCION DE TORTA DE CEMENTO CONCRETO POR TORTA DE CEMENTO

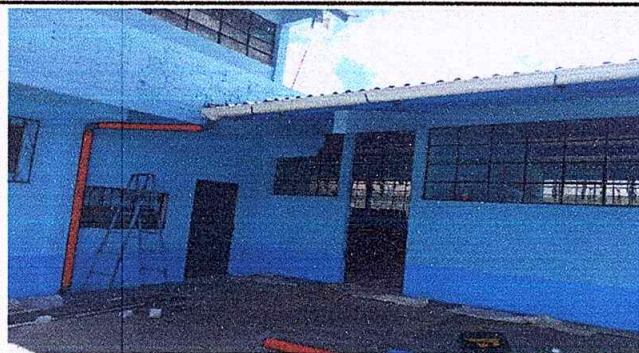
Foto 3: MEJORAMIENTO CON CANAL DE PVC + BAJADA DE AGUA PLUVIAL

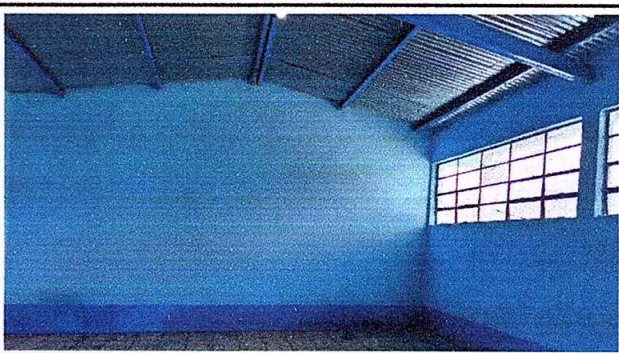
Foto 4: PINTURA EN MUROS EXTERIORES E INTERIORES

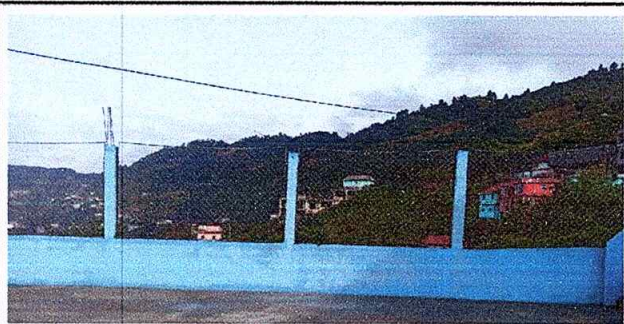
Foto 5: SUSTITUCION DE MALLA GALVANIZADA POR MALLA GALVANIZADA

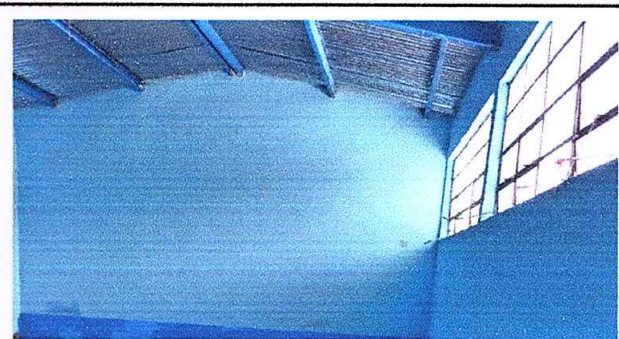
Foto 6: REPELLO Y CERNIDO DE PAREDES
