**REGISTRO FOTOGRÁFICO**  
**PROGRAMA DE MANTENIMIENTO DE EDIFICIOS ESCOLARES PÚBLICOS**

SITUACIÓN DEFICIENCIAS DETERMINADAS

| NOMBRE DEL ESTABLECIMIENTO: | COPB ANEXA EORM, CASERÍO XIKAJAU. | DIRECCIÓN DEL ESTABLECIMIENTO: | XIKAJAU, SAN MATEO IXTATAN |
| CÓDIGO DEL ESTABLECIMIENTO: | 13-18-5782-41 | FECHA: | 11/06/2025 |

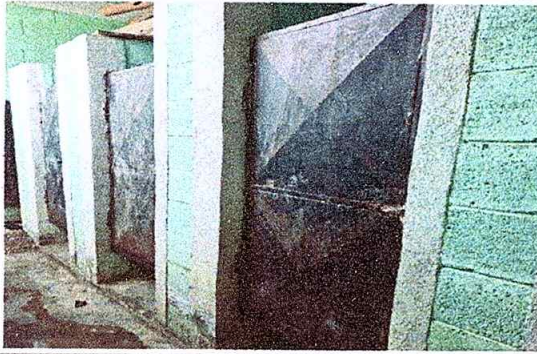
Foto 1: Reparación de puertas.

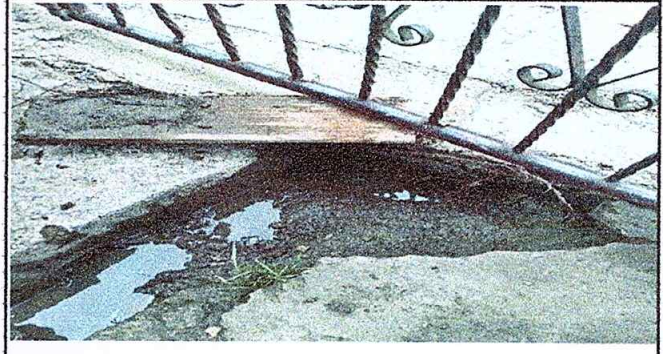
Foto 2: Reparación de drenaje.

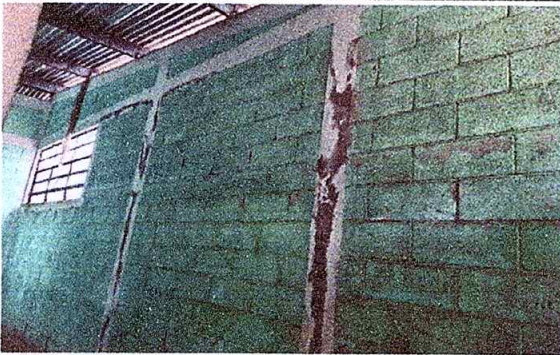
Foto 3: Reparación de pinturas.

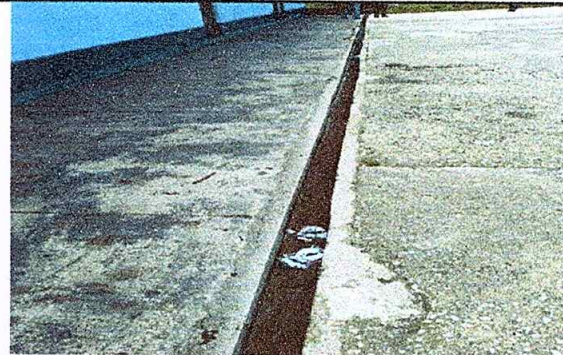
Foto 4: Reparación de cuneta.

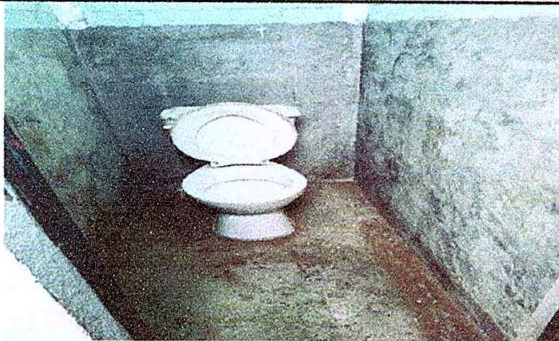
Foto 5: Reparación de inodoro.

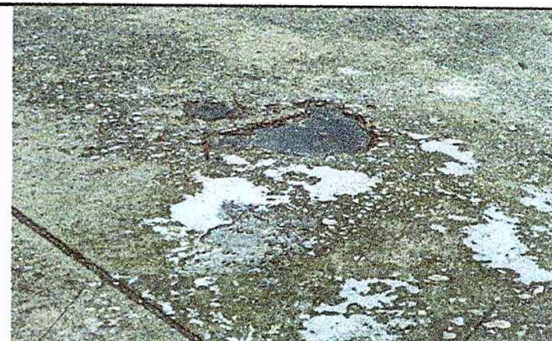
Foto 6: Reparación de piso.

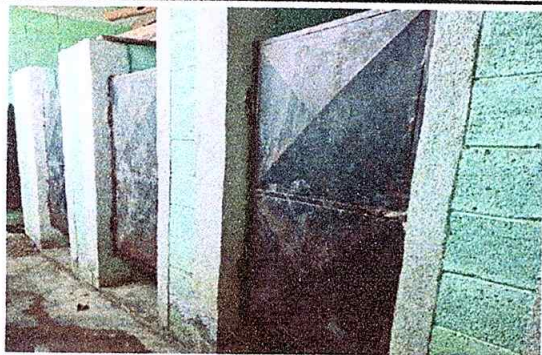
Foto 1: Sustitución de puertas.

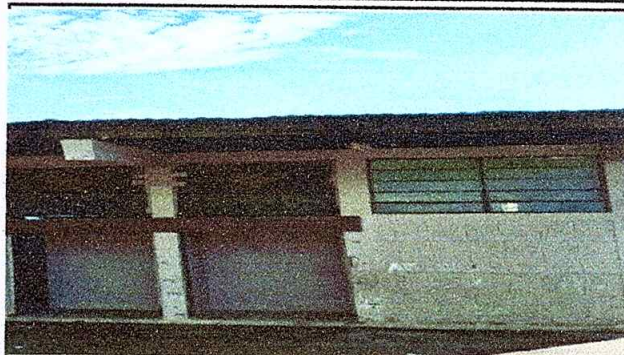
Foto 2: Sustitución de lámina

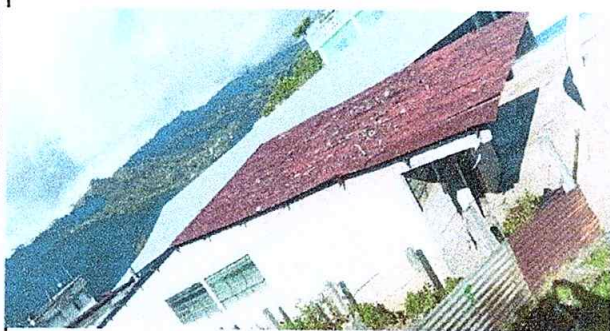
Foto 3: sustitución de lamina de baños
