SITUACIÓN DEFICIENCIAS DETERMINADAS

| NOMBRE DEL ESTABLECIMIENTO: | COPB Anexo a EORM Caserio Los Naranjales | DIRECCIÓN DEL ESTABLECIMIENTO: | Caserio Los Naranjales |
| CÓDIGO DEL ESTABLECIMIENTO | 13- 19- 0010- 41 | FECHA: | 5/06/2015 |

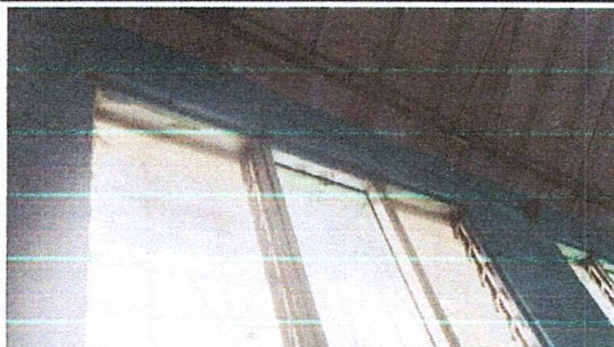
Foto 7: mantenimiento marcos de aluminio mill finish

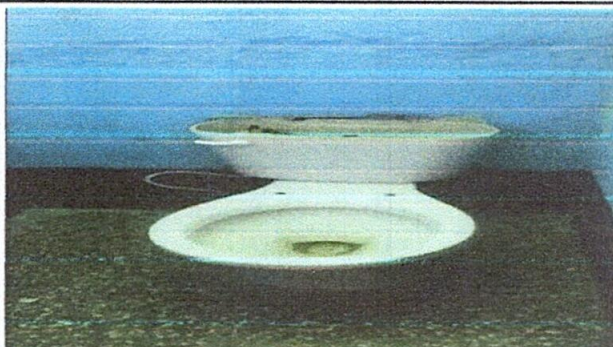
Foto 8: sustitución de inodoro

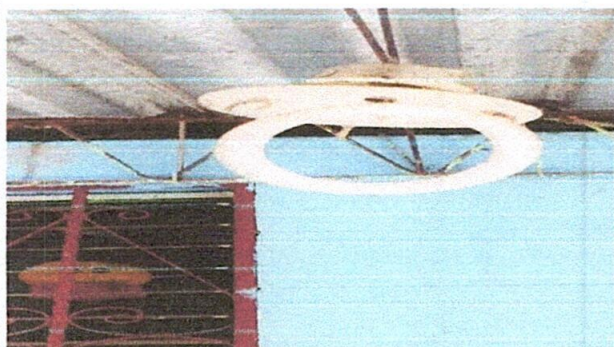
Foto 9: sustitución de lámparas tipo led

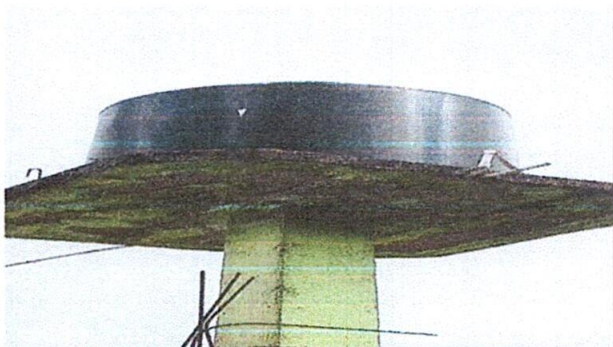
Foto 10: sustitución de depósito de agua 2500lts

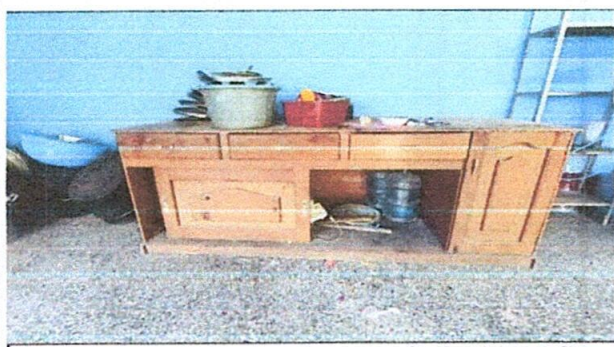
Foto 11: sustitución de mesa de madera a mesa de concreto en cocina

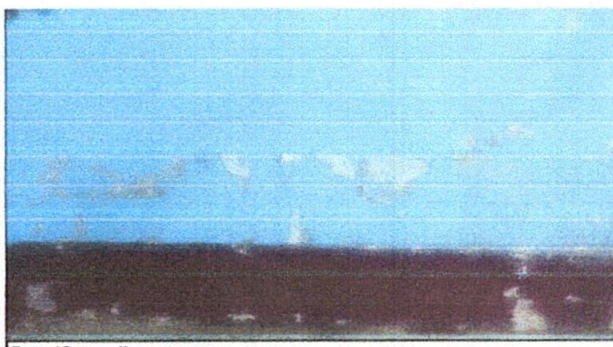
Foto 12: repello en muro

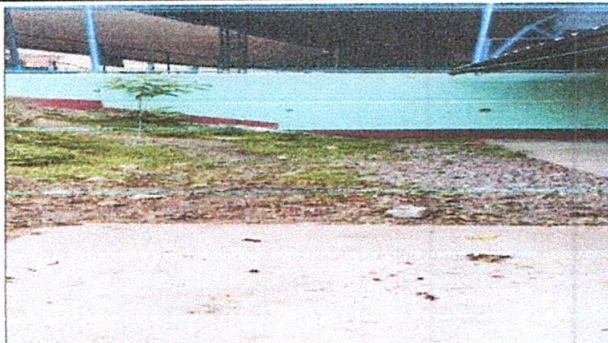
Foto 1: sustitucion de torta de concreto en frete de las aulas

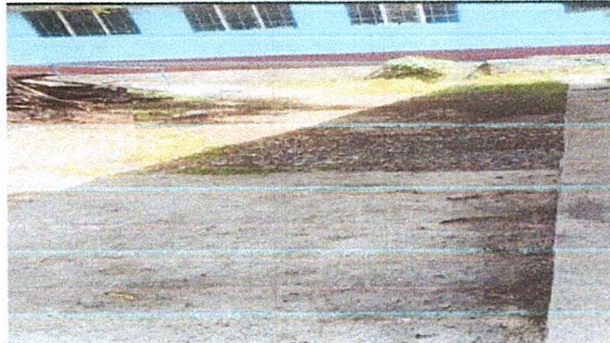
Foto 2: sustitucion de torta de concreto en frente de la cocina y muro de piedras

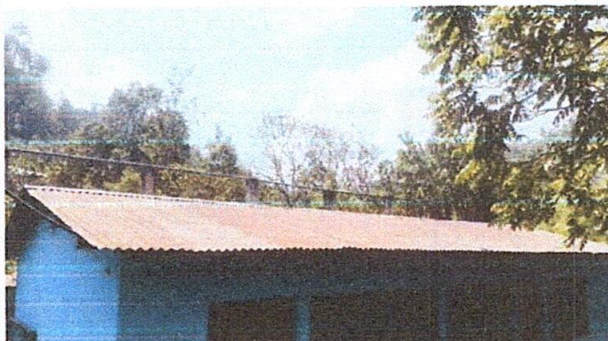
Foto 3: Sustitución de lámina, por lámina troquelada aluzinc calibre 26

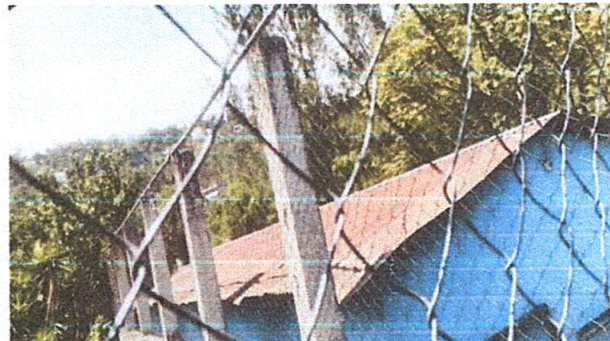
Foto 4: Sustitución de capote de lámina para lámina troquelada

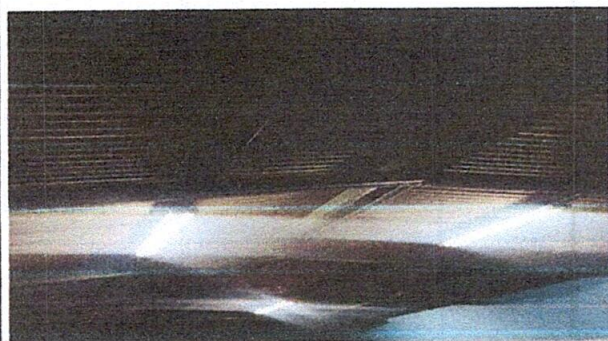
Foto 5: pintado de costaneras en el techo de la cocina

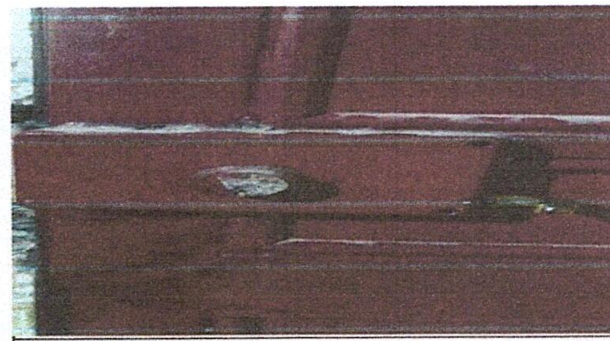
Foto 6: sustitución de chapas
