SITUACIÓN DEFICIENCIAS DETERMINADAS

| NOMBRE DEL ESTABLECIMIENTO: | EORM CASERÍO TUTZQUIÁN, ALDEA XÉMAL | DIRECCIÓN DEL ESTABLECIMIENTO: | ALDEA XÉMAL |

REGISTRO FOTOGRÁFICO  
PROGRAMA DE MANTENIMIENTO DE EDIFICIOS ESCOLARES PÚBLICOS

PRA-FOR-123  
Versión 1

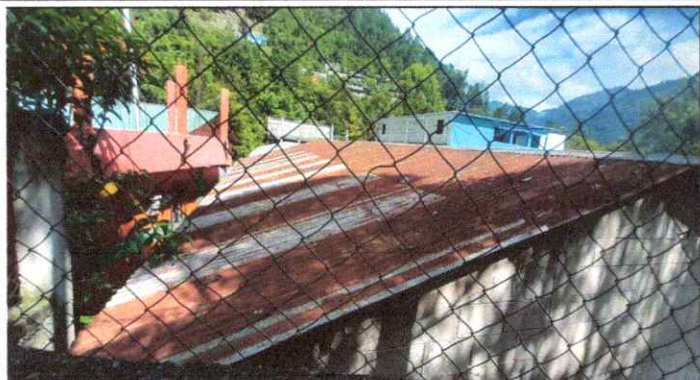
FOTO1: Sustitución de techo de lámina, por lámina troquelada calibre 26

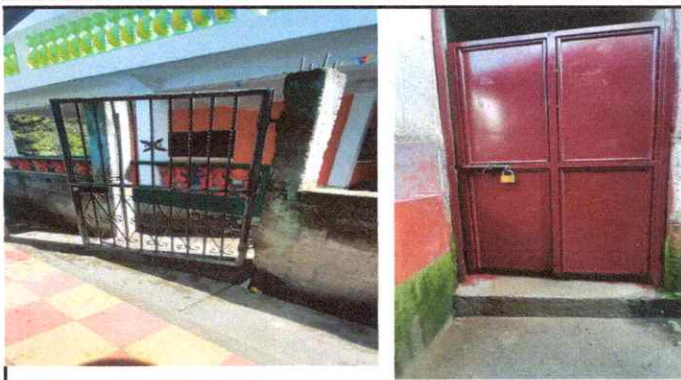
FOTO 2: sustitución de portón de metal por 1.85 por 2 metros

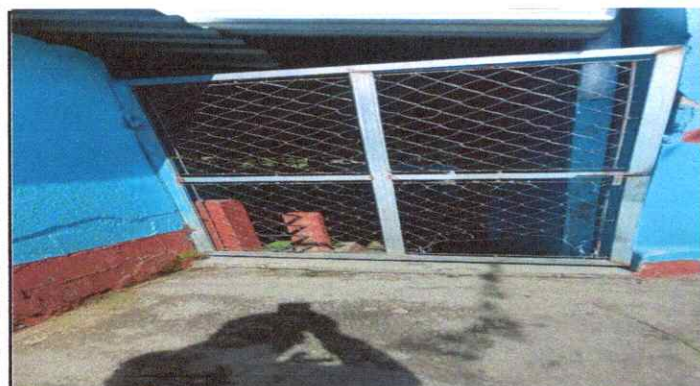
FOTO 3: sustitución de portón de metal de 1.29 por 1.95 metros

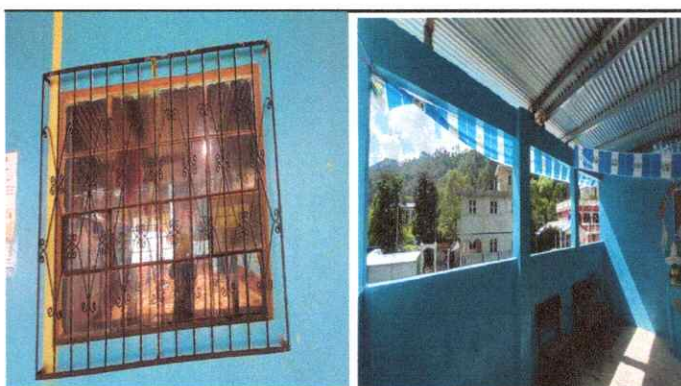
FOTO 4: mantenimiento a balcones de metal. Sustitución de ventanas de metal por ventanas de PVC más vidrio

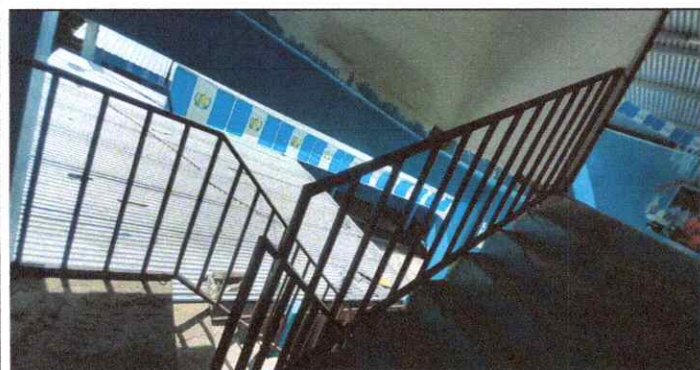
FOTO 4: Sustitución de barandas de metal

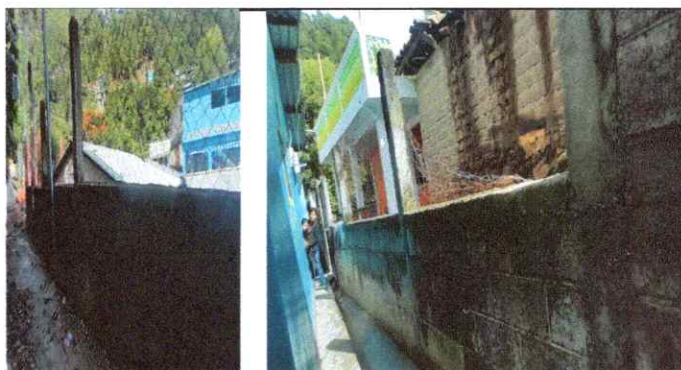
FOTO 6: Pintura de muros exteriores e interiores

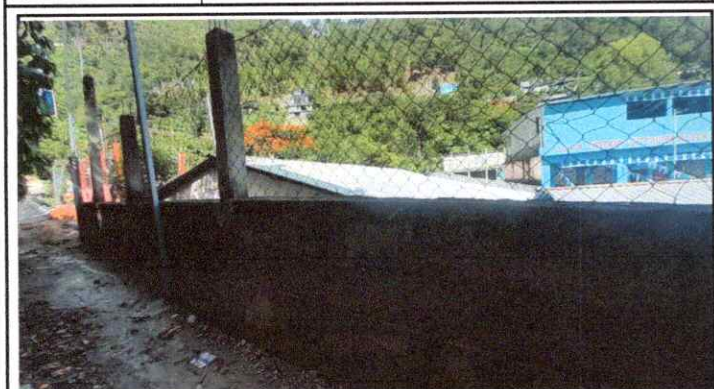
| <br>FOTO1: Repello en muro | <br>FOTO 2: Sustitución de tubo hg y malla galvanizada |
