REGISTRO FOTOGRÁFICO  
PROGRAMA DE MANTENIMIENTO DE EDIFICIOS ESCOLARES PÚBLICOS

| DEPARTAMENTO: | HUEHUETENANGO | MUNICIPIO: | COLOTENANGO |
| NOMBRE DEL ESTABLECIMIENTO: | ESCUELA OFICIAL RURAL MIXTA | DIRECCIÓN DEL ESTABLECIMIENTO: | CASERÍO TUITZQUIÁN, ALDEA XÉMAL |
| CÓDIGO DEL ESTABLECIMIENTO: | 13-19-0939-43 | FECHA: | 26/11/2,025 |

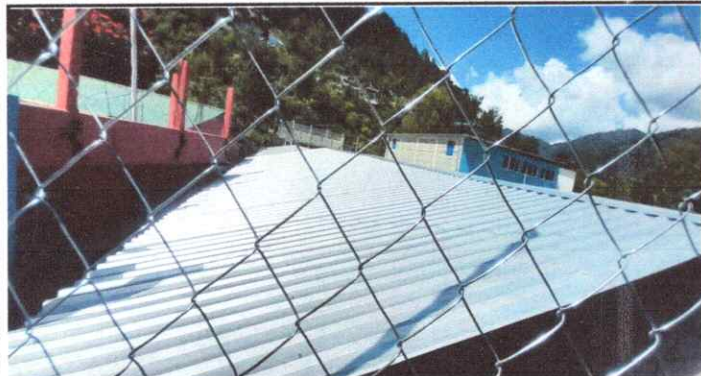
Foto1: Sustitución de techo de lámina, por lámina troquelada calibre 26

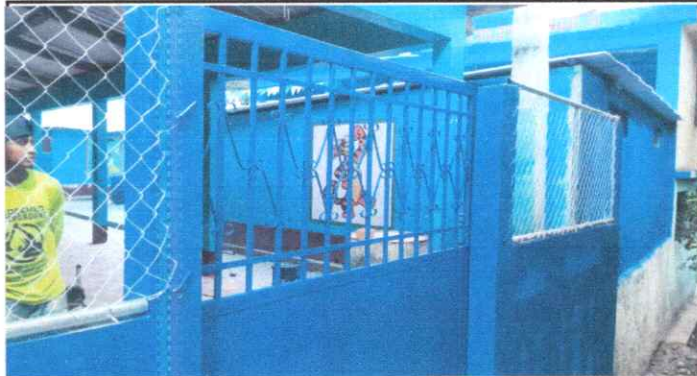
Foto 2: Sustitución de portón de metal por 1.85 por 2 metros

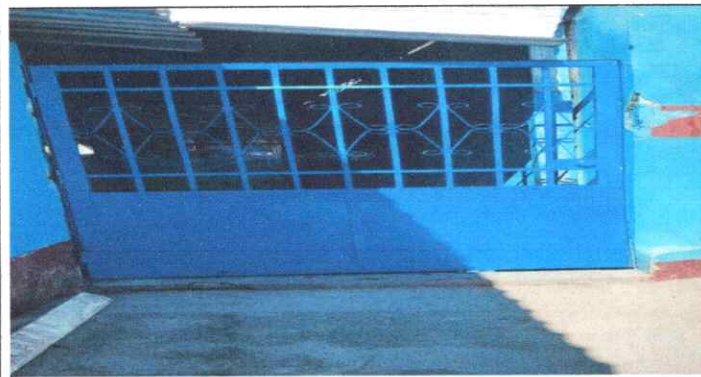
Foto 3: Sustitución de portón de metal de 1.29 por 1.95 metros

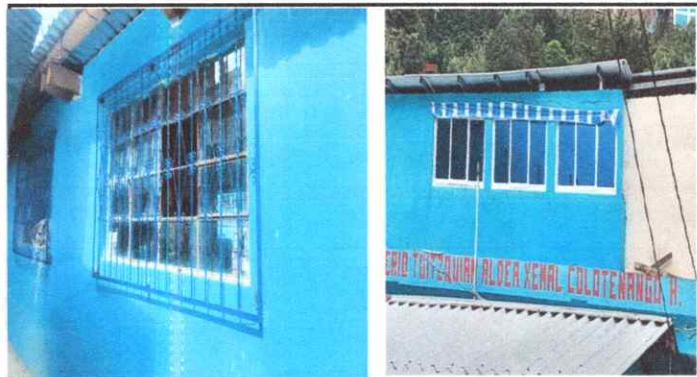
Foto 4: Mantenimiento a balcones de metal. Sustitución de ventanas de metal por ventanas de PVC más vidrio

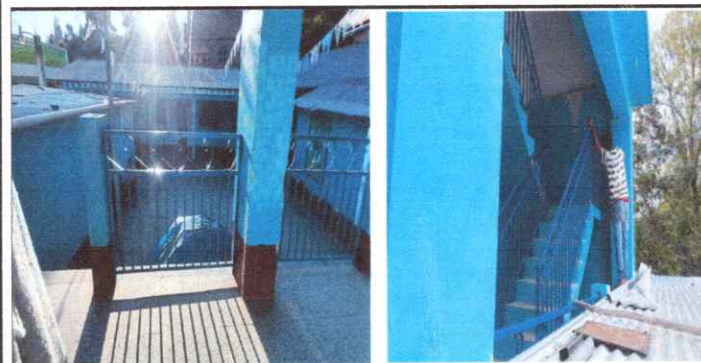
Foto 5: Sustitución de barandas de metal

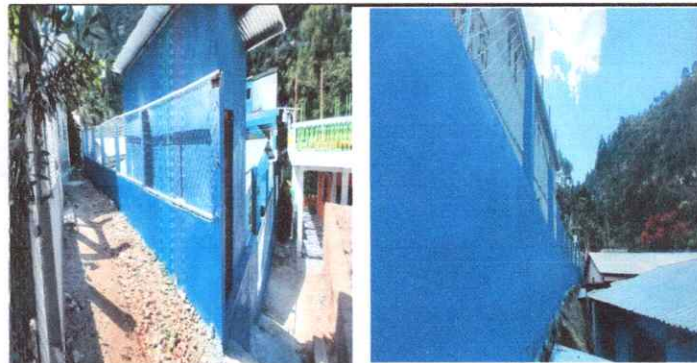
Foto 6: Pintura de muros exteriores e interiores

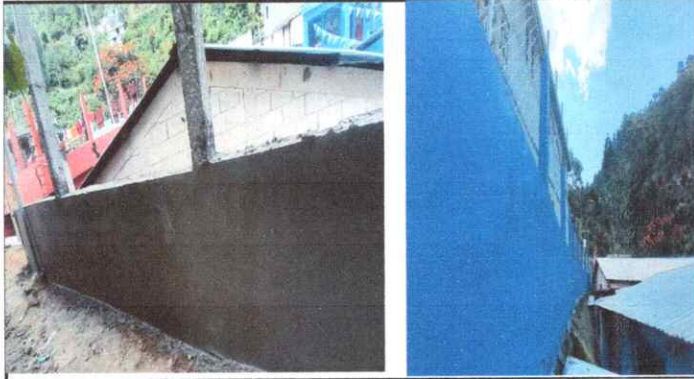
Foto 1: Repello en muro

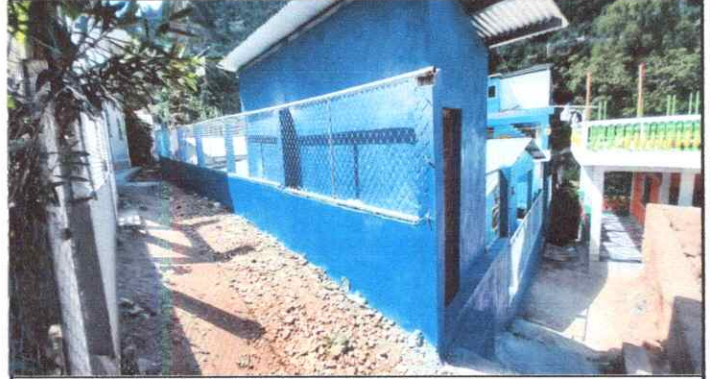
Foto 2: Sustitución de tubo hg y malla galvanizada
