SITUACIÓN DEFICIENCIAS DETERMINADAS:

| NOMBRE DEL ESTABLECIMIENTO: | EODP ANEXA A EORM | DIRECCIÓN DEL ESTABLECIMIENTO: | ALDEA TZABAL CENTRO I |
| CÓDIGO DEL ESTABLECIMIENTO: | 13-20-0011-42 | FECHA: | 29/08/2025 |

CASERIO TZÁBAL CENTRO, ALDEA TZÁBAL  
CONSEJO DE PADRES DE  
FAMILIA  
SAN SEBASTIÁN HUEHUETENANGO,  
HUEHUETENANGO

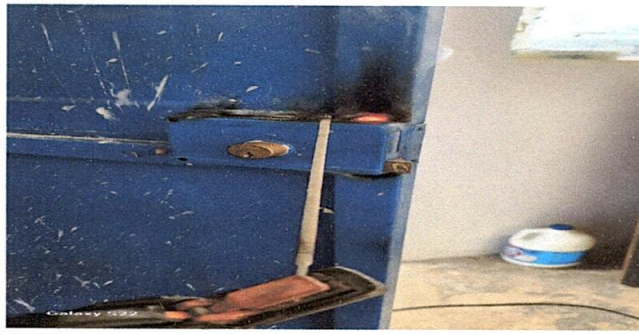
Foto 1: Sustrucción de chapa

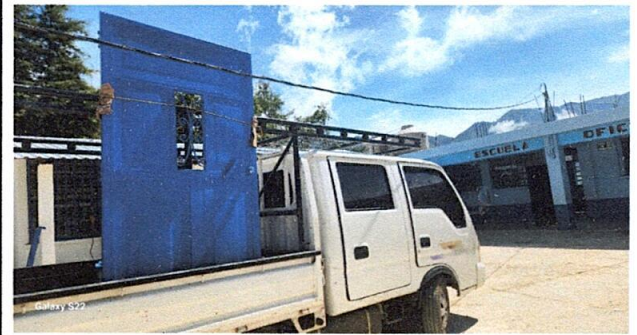
Foto 2: Sustrucción de puerta

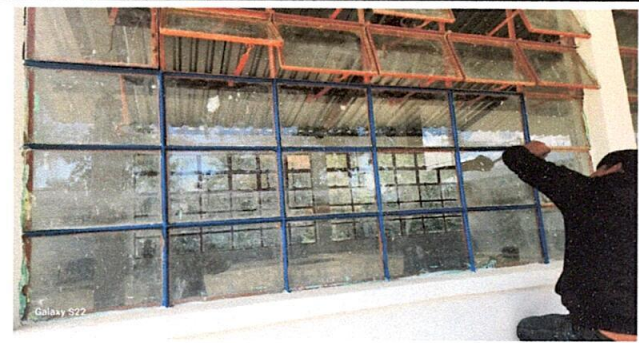
Foto 3: Mantenimiento a estructura de metal de ventana

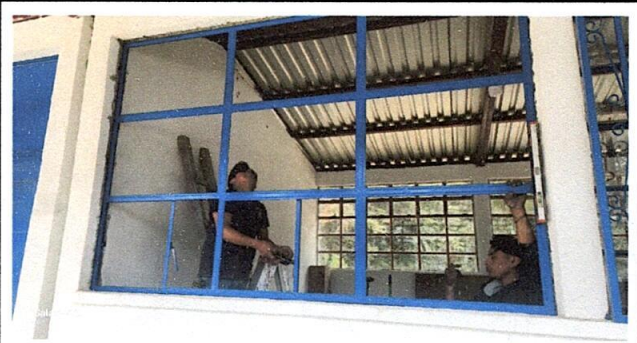
Foto 4: Sustrucción de estructura de metal de ventana

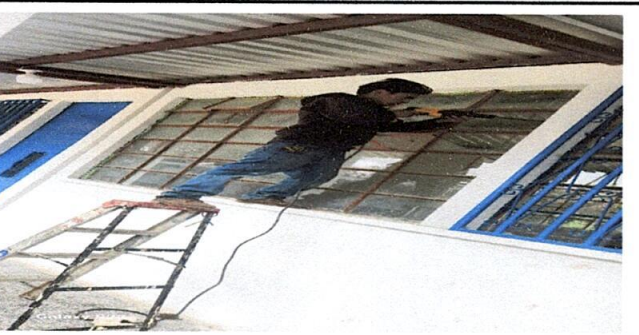
Foto 5: Sustrucción de vidrios

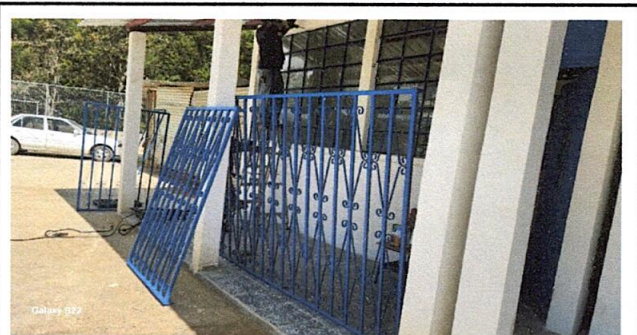
Foto 6: Sustrucción de balcones de metal

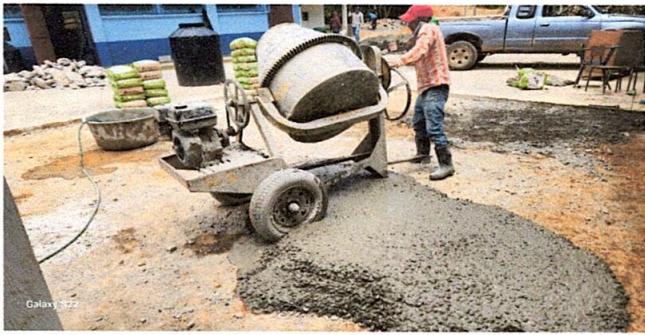
Foto 7: Sustitución de piso de torta de concreto

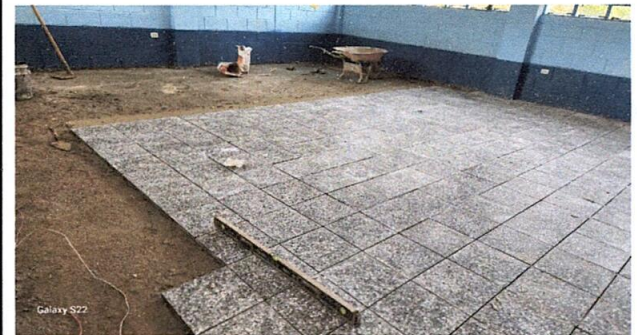
Foto 8: Sustitución de piso de granito

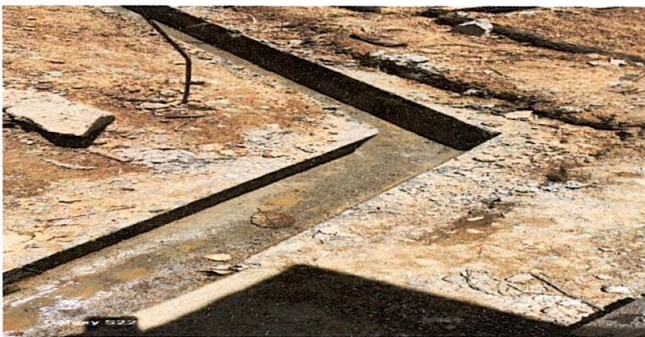
Foto 9: Reparación de cuneta de concreto

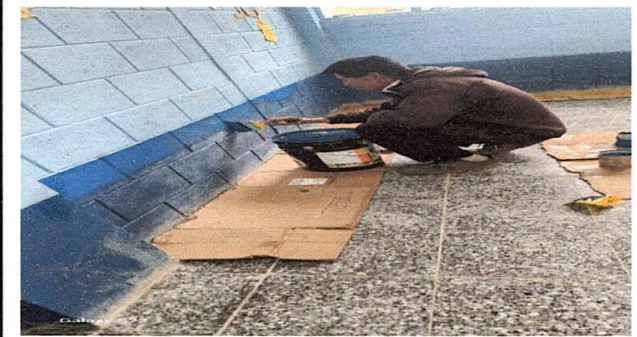
Foto 10: Pintura en muros exteriores e interiores

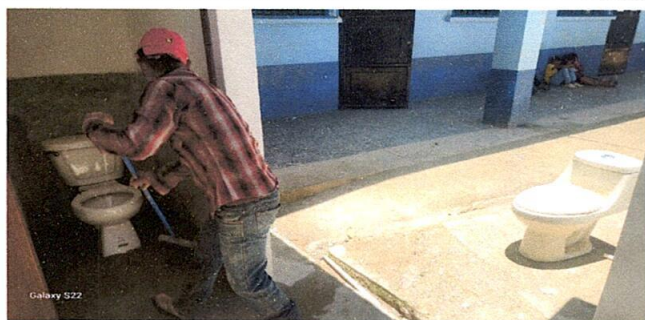
Foto 11: Sustitución inodoro

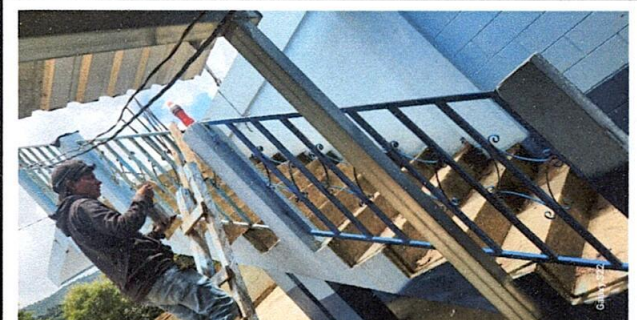
Foto 12: Mantenimiento a barandas de metal

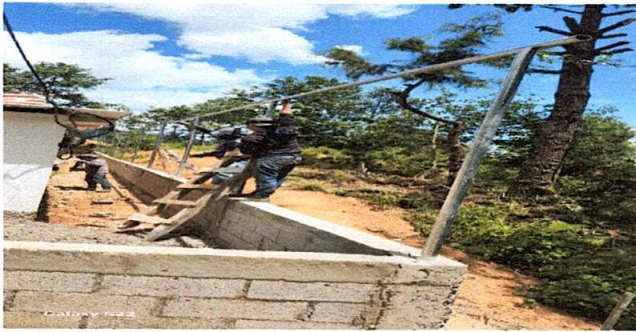
Foto 13: Reparación de tubo hg y malla galvanizada

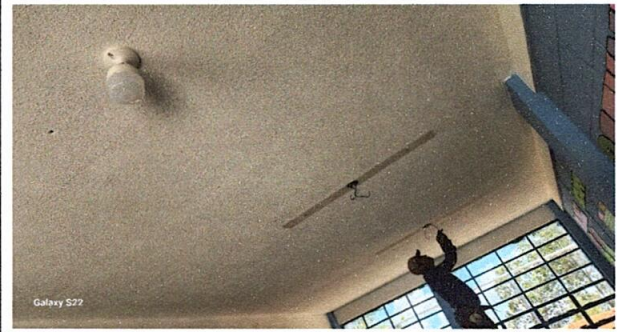
Foto 14: Sustitución de focos ahorradores

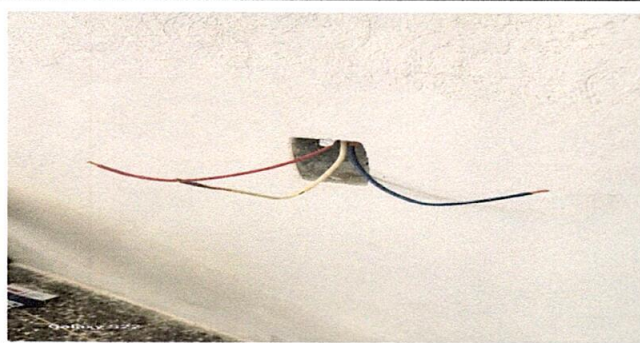
Foto 15: Reparación de cableado eléctrico

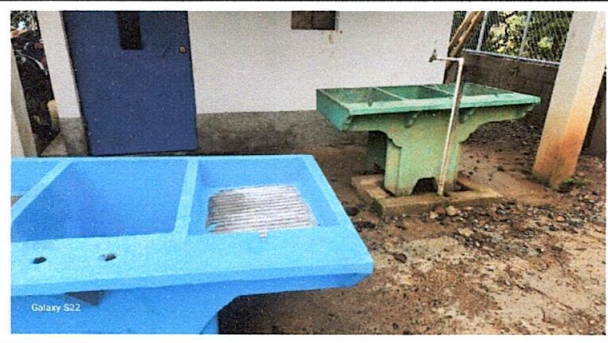
Foto 16: Sustitución de pila de cemento de dos lavadero

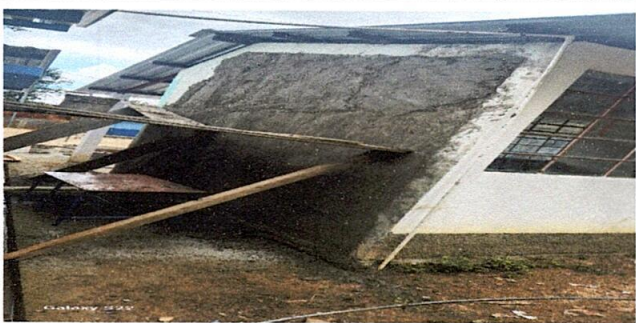
Foto 17: Repello en muro

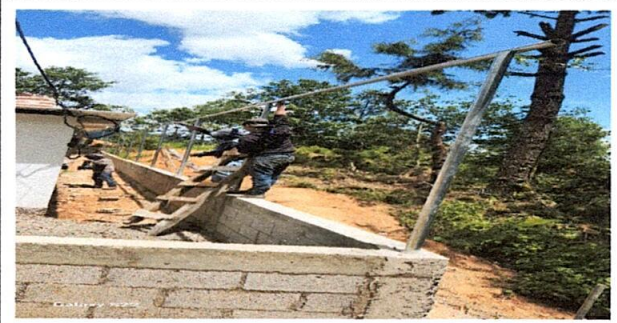
Foto 18: Reparación de tubo hg y malla galvanizada
