SITUACIÓN DEFICIENCIAS DETERMINADAS: PREVIO ☐ DURANTE ☐ POSTERIOR ☒

| DEPARTAMENTO: | HUEHUETENANGO | MUNICIPIO: | SAN SEBASTIÁN HUEHUETENANGO |
| NOMBRE DEL ESTABLECIMIENTO: | EODP ANEXA A EORM | DIRECCIÓN DEL ESTABLECIMIENTO: | ALDEA TZABAL CENTRO I |
| CÓDIGO DEL ESTABLECIMIENTO: | 13-20-0011-42 | FECHA: | 29/08/2025 |

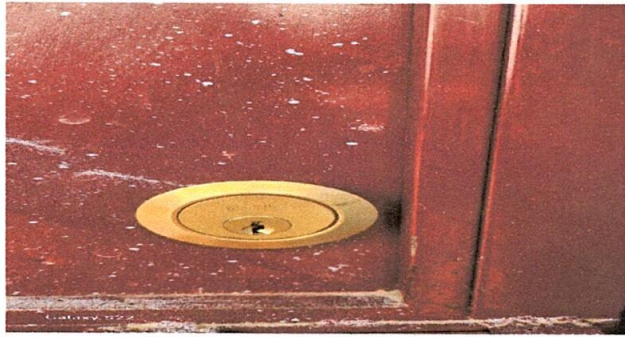
Foto1: Sustitución de chapa

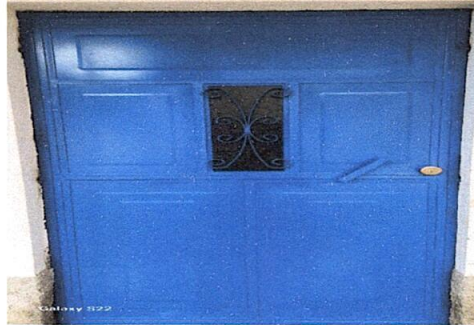
Foto 2: Sustitución de puerta

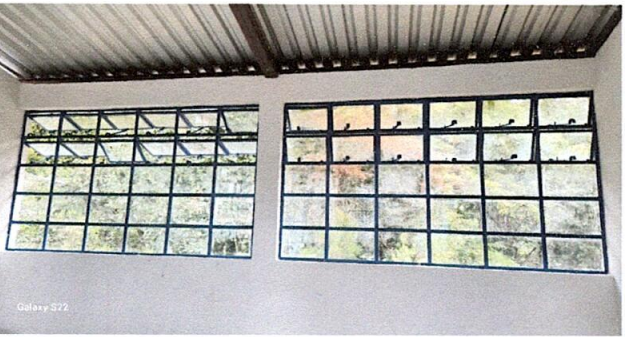
Foto 3: Mantenimiento a estructura de metal de ventana

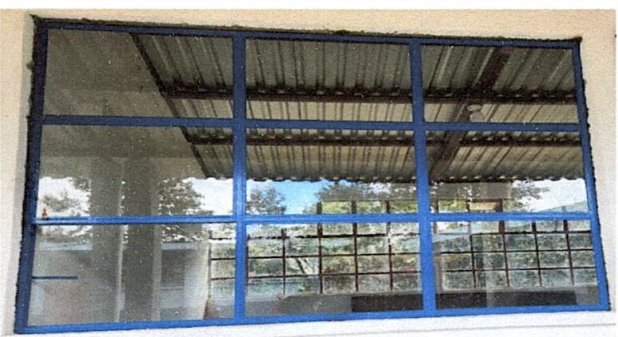
Foto 4: Sustitución de estructura de metal de ventana

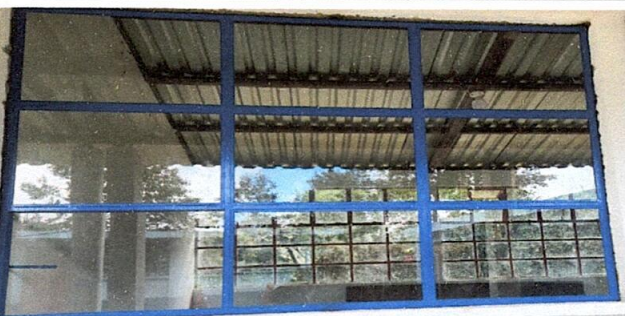
Foto 5: Sustitución de vidrios

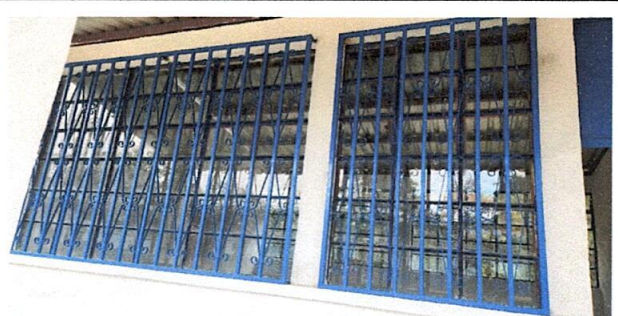
Foto 6: Sustitución de balcones de metal

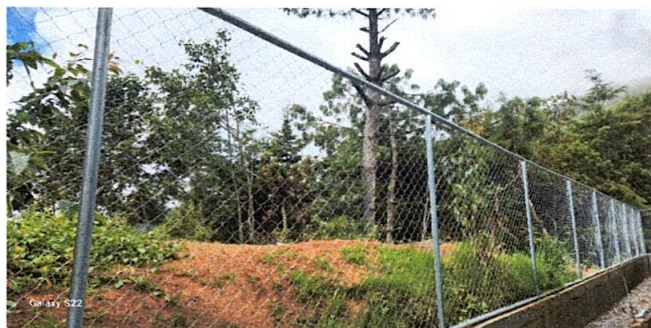
Foto 13: Reparación de tubo hg y malla galvanizada

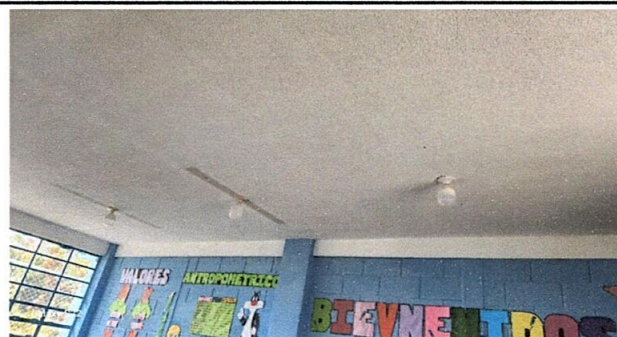
Foto 14: Sustitución de focos ahorradores

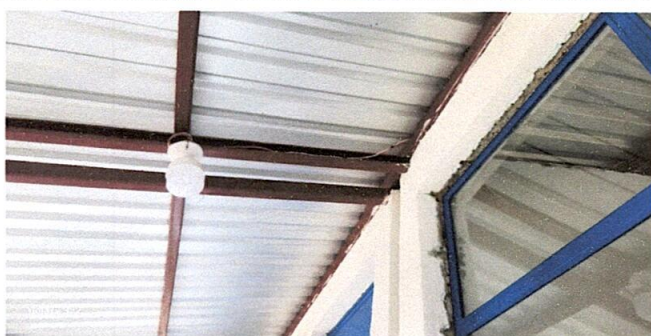
Foto 15: Reparación de cableado eléctrico

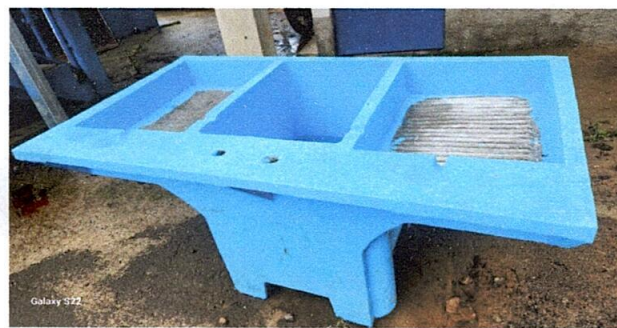
Foto 16: Sustitución de pila de cemento de dos lavadero

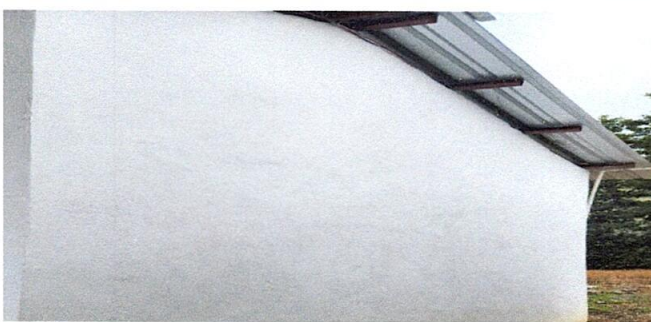
Foto 17: Repello en muro

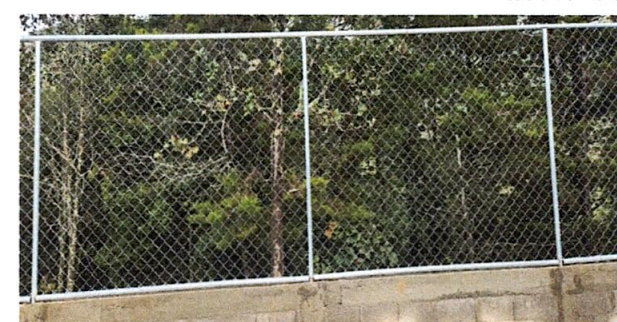
Foto 18: Reparación de tubo hg y malla galvanizada

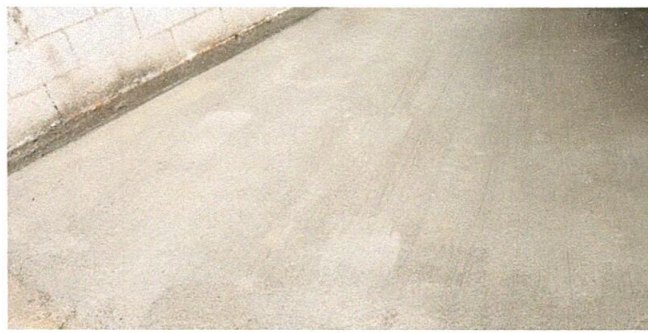
Foto 7: Sustrucción de piso de torta de concreto

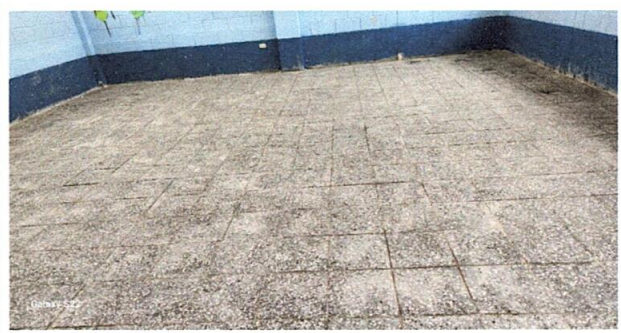
Foto 8: Sustrucción de piso de granito

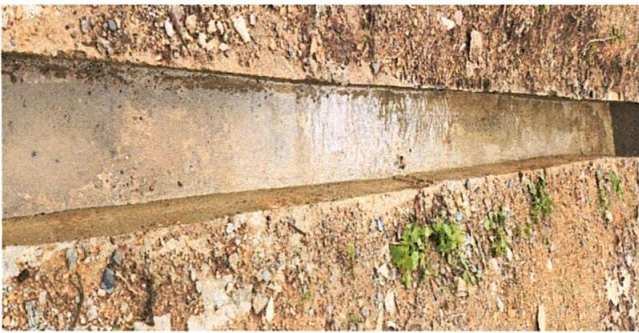
Foto 9: Reparación de cuneta de concreto

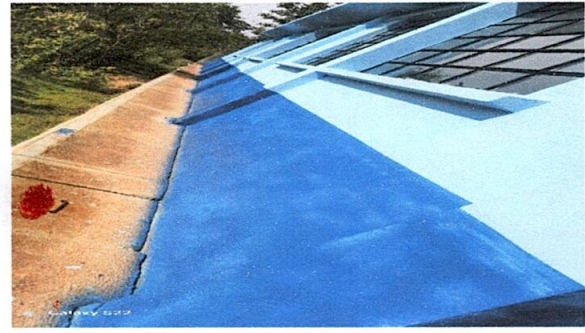
Foto 10: Pintura en muros exteriores e interiores

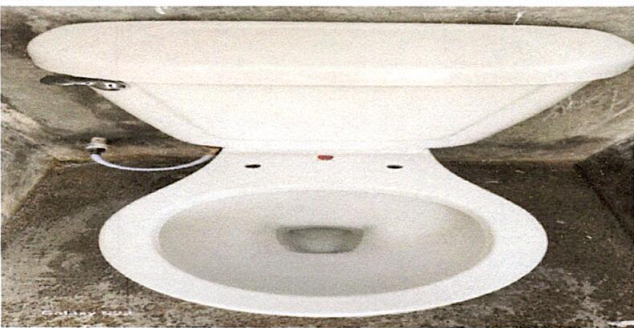
Foto 11: Sustrucción inodoro

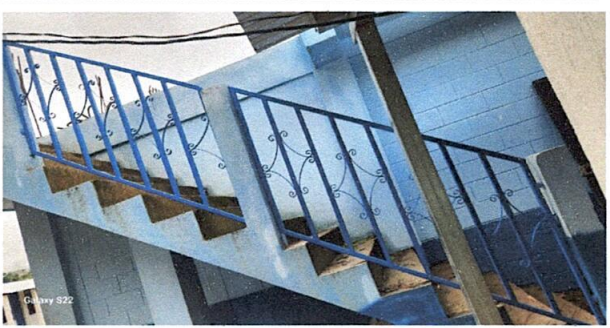
Foto 12: Mantenimiento a barandas de metal
