| NOMBRE DEL ESTABLECIMIENTO: | EORM | DIRECCIÓN DEL ESTABLECIMIENTO: | CASERIO TUILAM, ALDEA CHELAM |
| CÓDIGO DEL ESTABLECIMIENTO: | 13-20-0019-43 | FECHA: | 17/11/2025 |

REGISTRO FOTOGRÁFICO  
PROGRAMA DE MANTENIMIENTO DE EDIFICIOS ESCOLARES PÚBLICOS

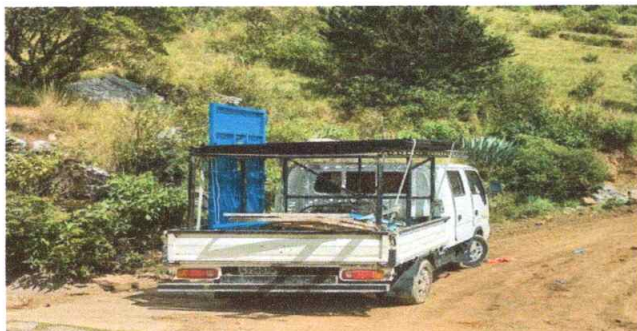
Foto1: SUSTITUCIÓN DE PUERTA (2.10 MTS DE ALTO X 1 MTS DE ANCHO)

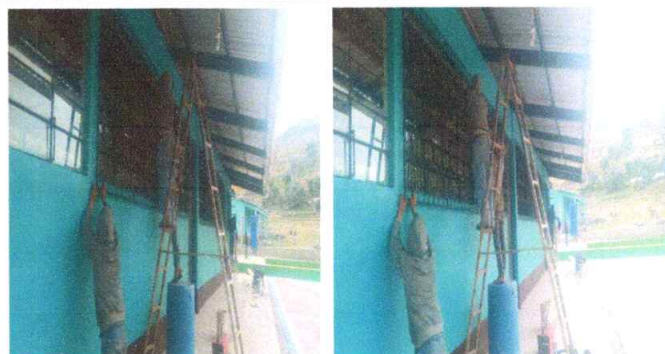
Foto 2: SUSTITUCIÓN DE BALCONES DE METAL 1.90mx1.55m (1 balcon), 2.32mx1.55m (2 balcon), 2.29mx1.55m (1 balcon), 2.30mx1.55m (1 balcon), 2.31mx1.55m (1 balcon)

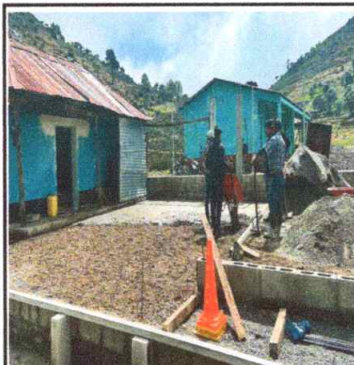
Foto 3: SUSTITUCIÓN DE PISO DE TORTA DE CEMENTO

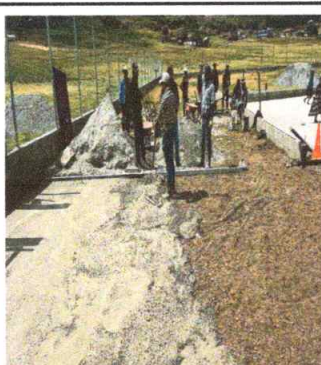
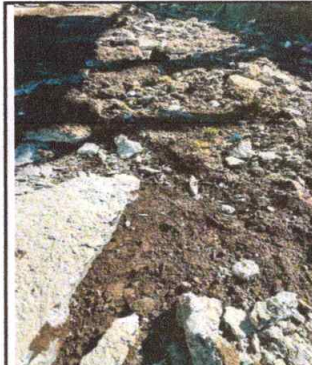
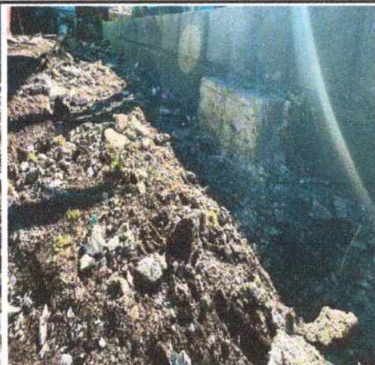
Foto 4: REPARACIÓN DE CUNETA DE CONCRETO

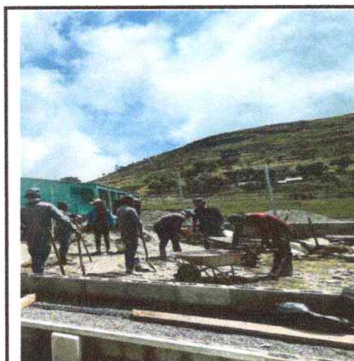
Foto 5: REPARACIÓN DE BANQUETAS DE CONCRETO

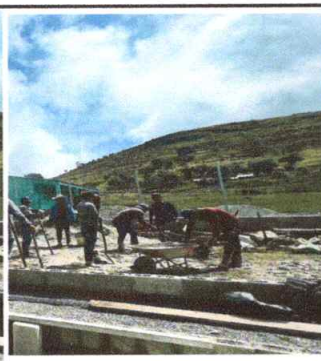
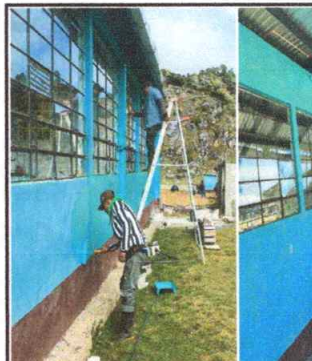
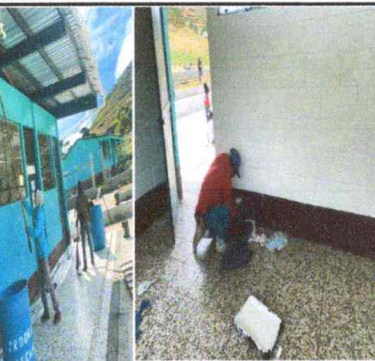
Foto 6: PINTURA EN MUROS EXTERIORES E INTERIORES

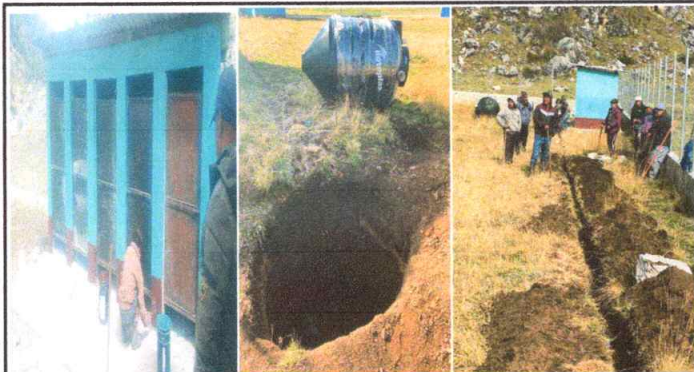
Foto7: MANTENIMIENTO DE ESTRUCTURA, CAMBIO DE TUBOS, CAMBIO DE FOSA SEPTICA, PINTURA

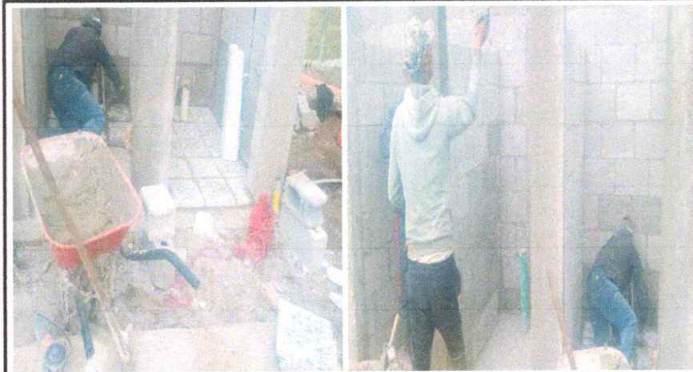
Foto 8: SUSTITUCION DE INODOROS

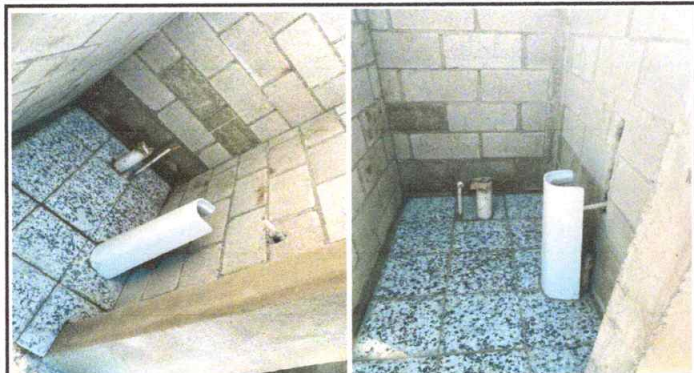
Foto 9: SUSTITUCIÓN DE LAVAMANOS
