SITUACIÓN DEFICIENCIAS DETERMINADAS

| DEPARTAMENTO: | HUEHUETENANGO | MUNICIPIO: | SAN SEBASTIÁN HUEHUETENANGO |
| NOMBRE DEL ESTABLECIMIENTO: | ESCUELA OFICIAL RURAL MIXTA | DIRECCIÓN DEL ESTABLECIMIENTO: | CASERIO TUISQUIZAL II, ALDEA T-XE'JOJ |
| CÓDIGO DEL ESTABLECIMIENTO: | 13-20-0021-43 | FECHA: | 17 DE SEPTIEMBRE DE 2025 |

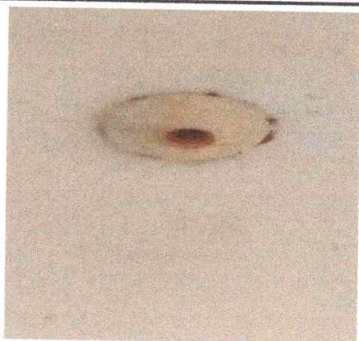
Foto 13: Sustitución de plafoneras

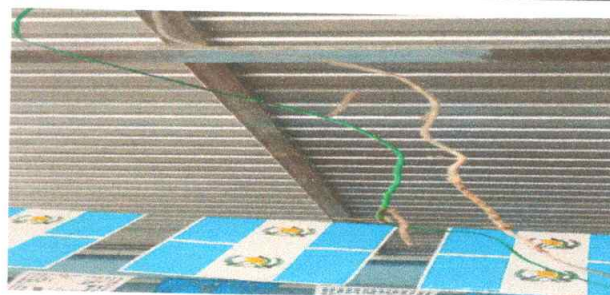
Foto 14: Reparación de cableado eléctrico

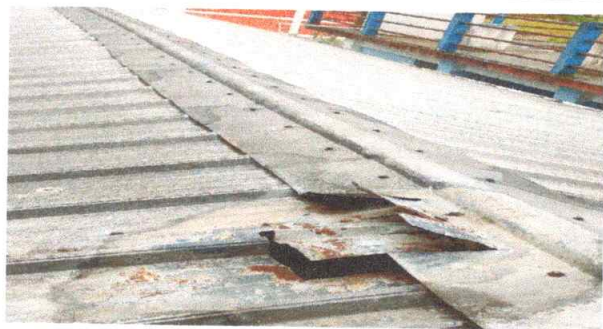
Foto 15: Instalación de lámina troquelada aluzinc

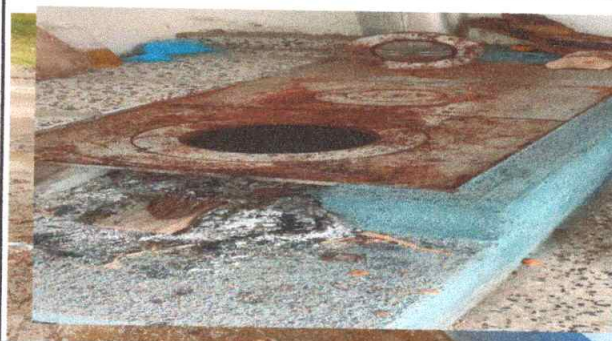
Foto 16: Sustitución de estufa rural (completa) incluye chimenea y plancha de metal

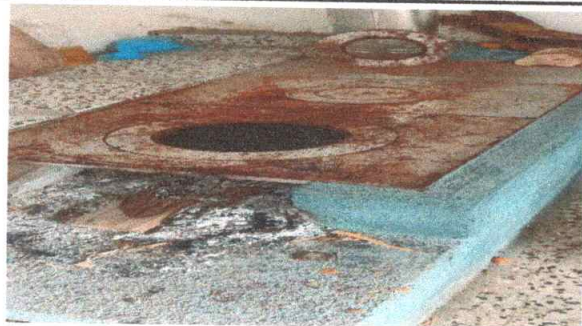
Foto 17 :Instalación de azulejo en estufa rural

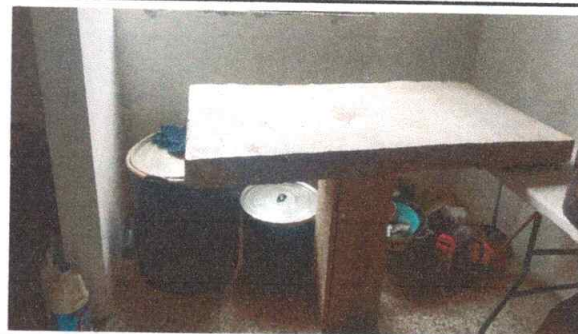
Foto 18: Reparación de azulejo en muebles de cocina

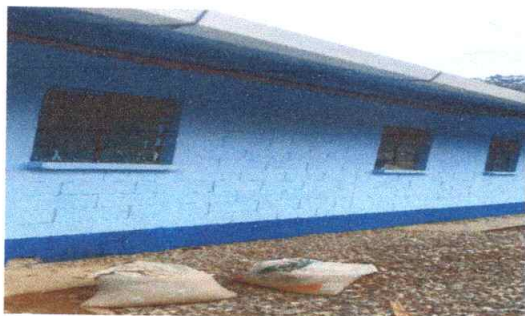
Foto 7: Sustitución de balcones de metal

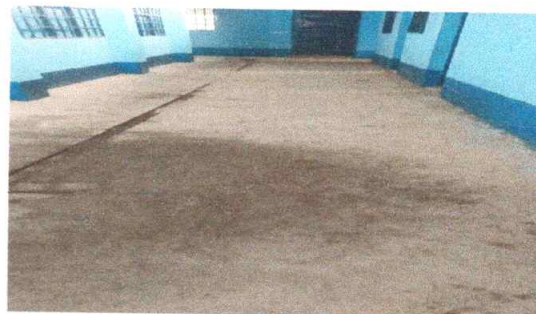
Foto8 : Sustitución de piso de granito

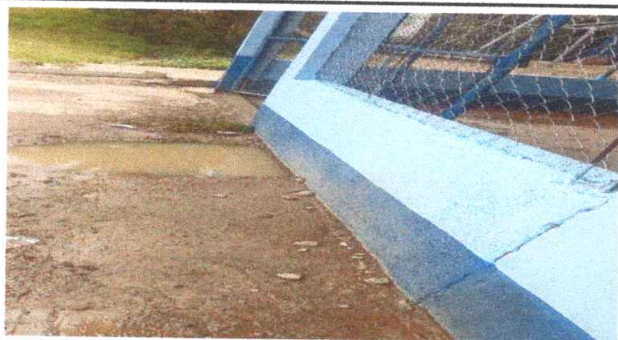
Foto 9: Reparación de cuneta de concreto

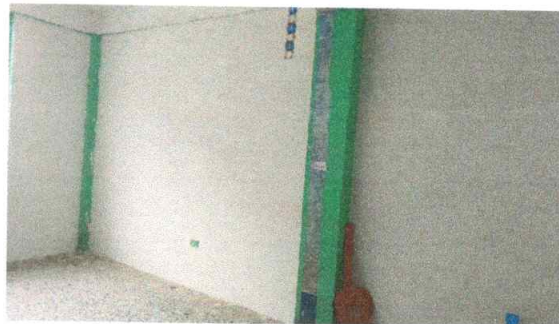
Foto 10: Pintura en muros exteriores e interiores

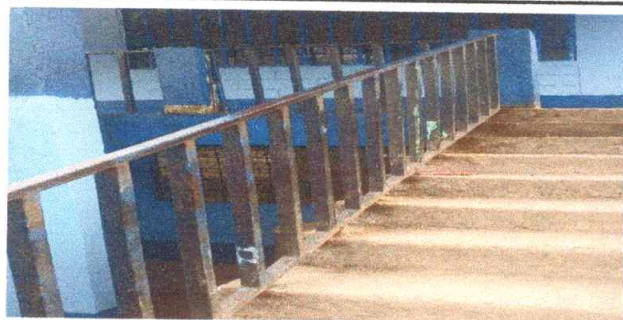
Foto11: Mantenimiento a barandas de metal

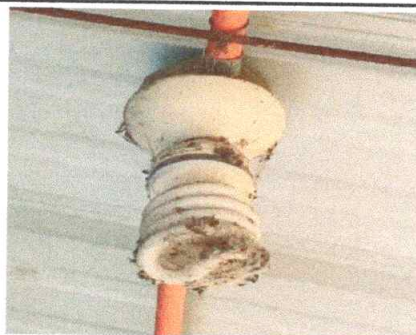
Foto 12: Sustitución de lamparas tipo LED

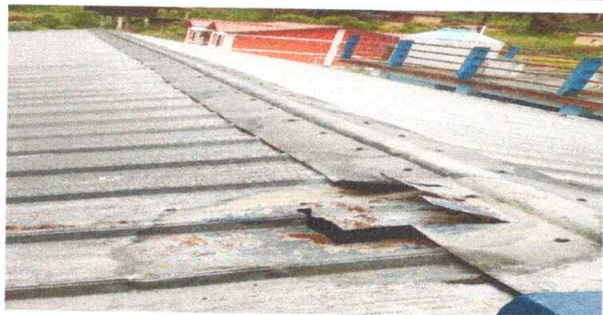
Foto 1: Sustitución de lámina, por lámina troquelada aluzinc calibre 26

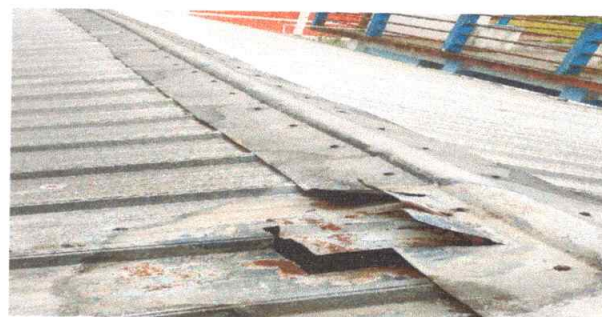
Foto 2: Sustitución de capote de lámina para lámina troquelada

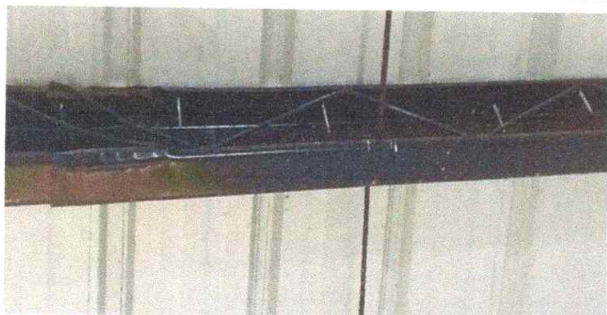
Foto 3: Sustitución de elementos de fijación

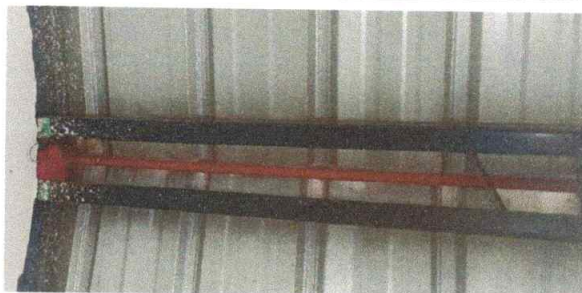
Foto 4: Mantenimiento a estructura de soporte de metal

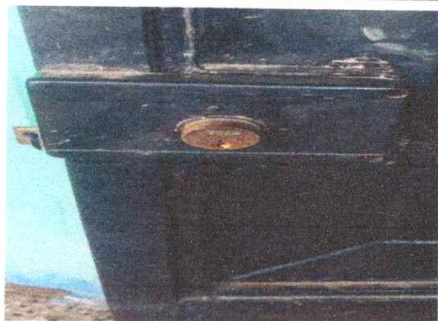
Foto 5: Sustitución de chapa

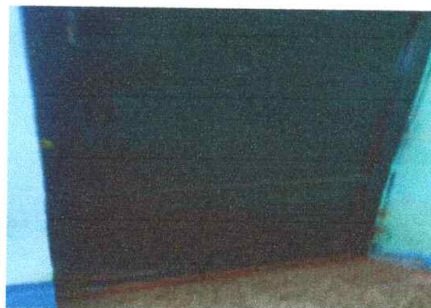
Foto 6: Sustitución de puerta (2.10m de alto \* 1.00m de ancho)
