SITUACIÓN DEFICIENCIAS DETERMINADAS      PREVIO ☐      DURANTE ☒      POSTERIOR ☐

| DEPARTAMENTO: | HUEHUETENANGO | MUNICIPIO: | SAN SEBASTIÁN HUEHUETENANGO |
| NOMBRE DEL ESTABLECIMIENTO: | ESCUELA OFICIAL RURAL MIXTA | DIRECCIÓN DEL ESTABLECIMIENTO: | ALDEA TZÁBAL CENTRO I |
| CÓDIGO DEL ESTABLECIMIENTO: | 13-20-0022-43 | FECHA: | 18 DE NOVIEMBRE DE 2025 |

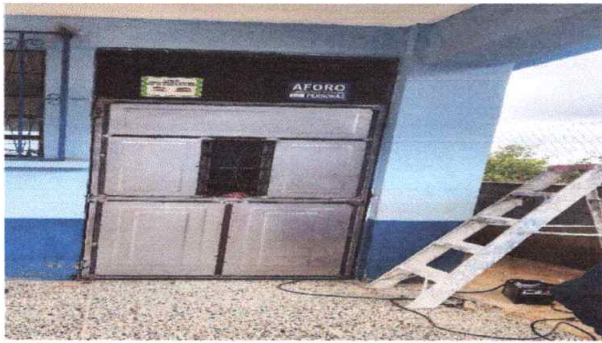
Foto 1: Sustitución de puerta (260 cms. de alto \* 90 cms. de ancho)

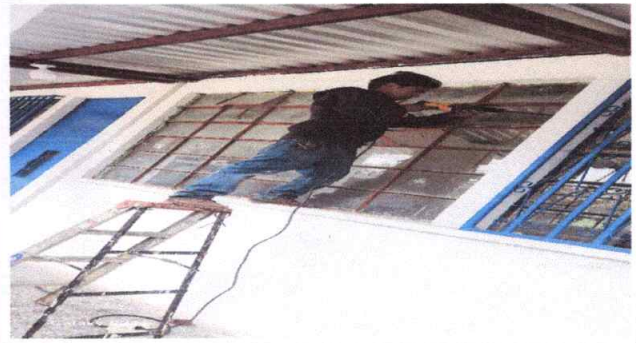
Foto 2: Mantenimiento a estructura de metal de ventana

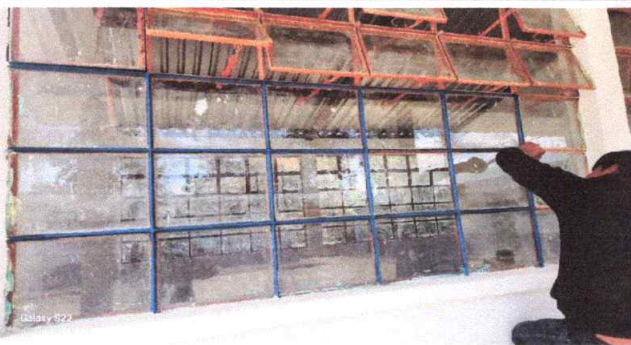
Foto 3: Sustitución de estructura de metal de ventana

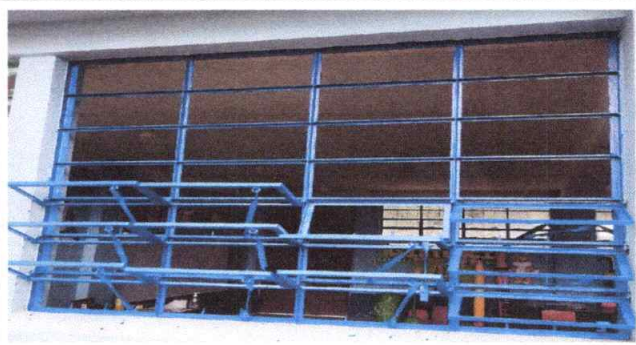
Foto 4: Sustitución de vidrios

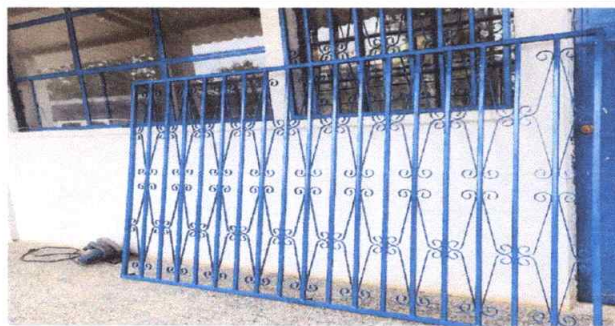
Foto 5: Sustitución de balcones de metal

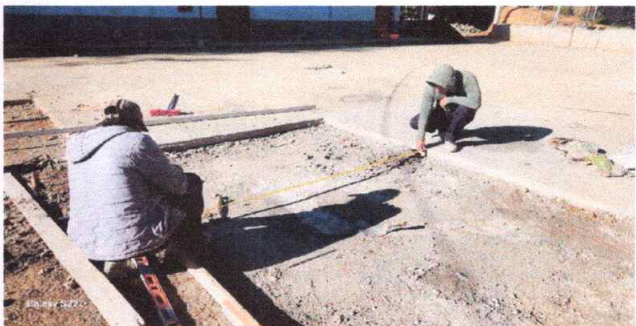
Foto 6: Sustitución de piso de torta de concreto

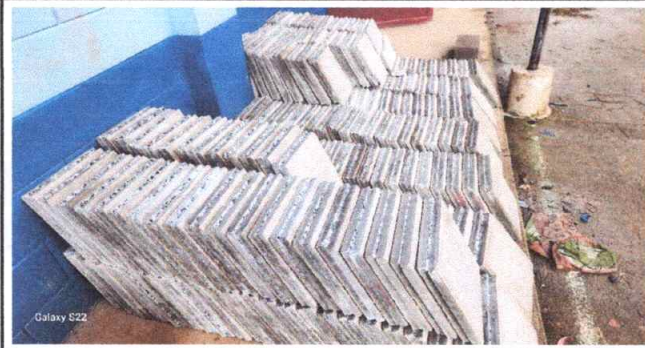
Foto 7: Sustitución de piso de granito

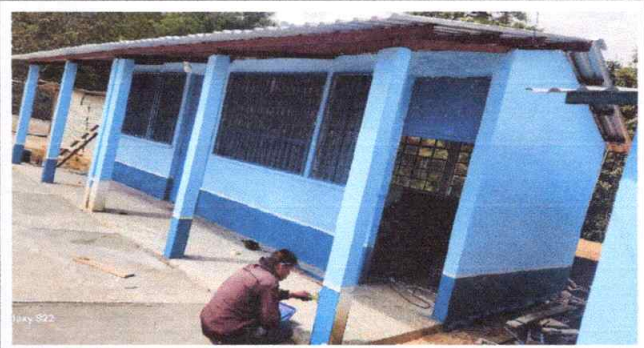
Foto 8: Pintura en muros exteriores e interiores

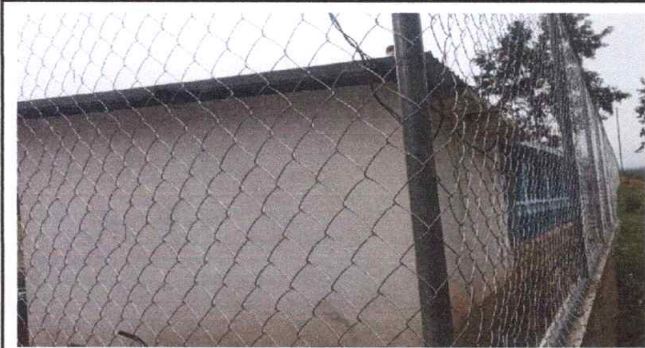
Foto 9: Reparación de tubo hg y malla galvanizada

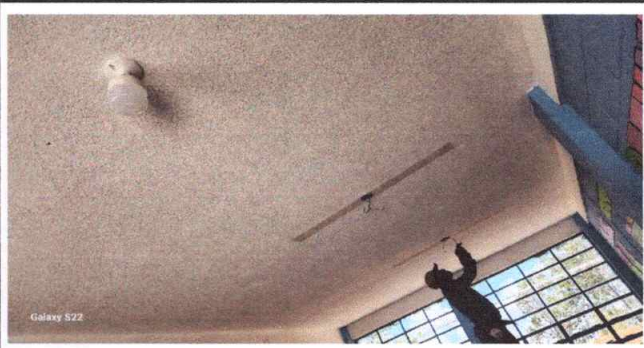
Foto 10: Sustitución de lamparas tipo LED

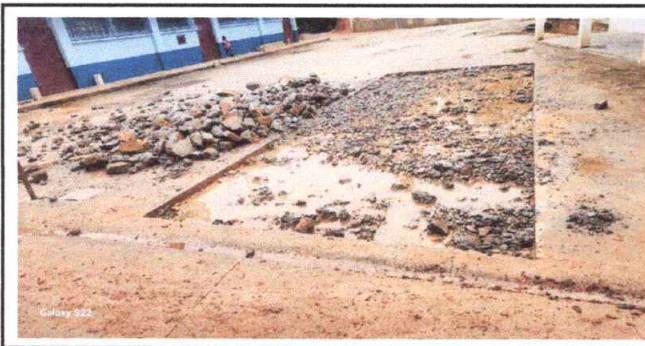
Foto 11: Sustitución de piso de torta de concreto

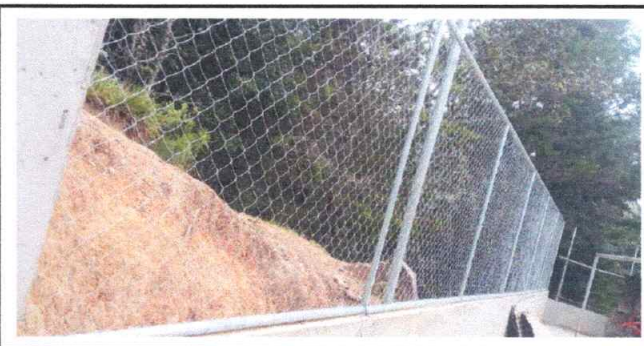
Foto 12: Reparación de tubo hg y malla galvanizada
