SITUACIÓN DEFICIENCIAS DETERMINADAS PREVIO ☒ DURANTE ☐ POSTERIOR ☐

| NOMBRE DEL ESTABLECIMIENTO: | ESCUELA OFICIAL RURAL MIXTA | DIRECCIÓN DEL ESTABLECIMIENTO: | CASERIO TUISQUIZAL II, ALDEA T-XE'JOJ |
| CÓDIGO DEL ESTABLECIMIENTO: | 13-20-0027-41 | FECHA: | 06 DE JUNIO DE 2025 |

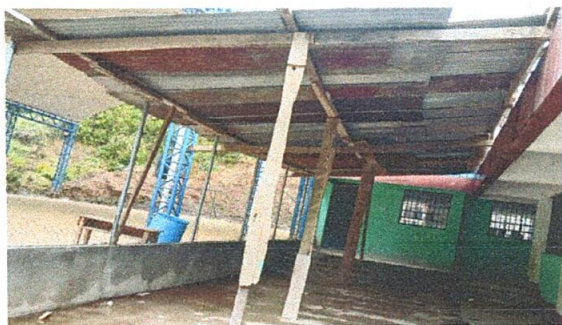
Foto 1: Sustitución de lámina

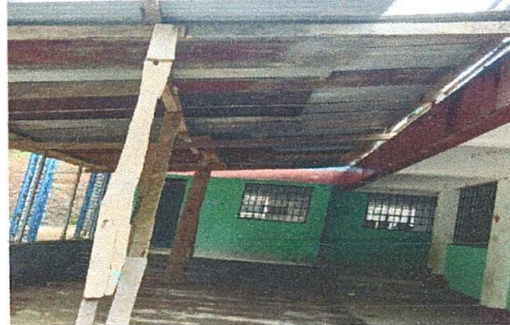
Foto 2: Sustitución de estructura de soporte de madera, por metal

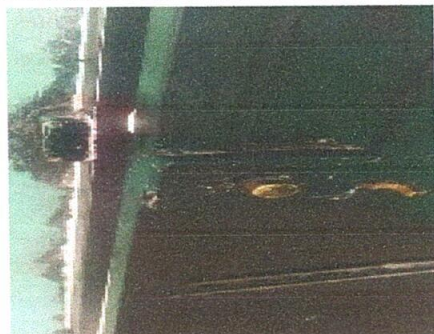
Foto 3: Sustitución de chapa

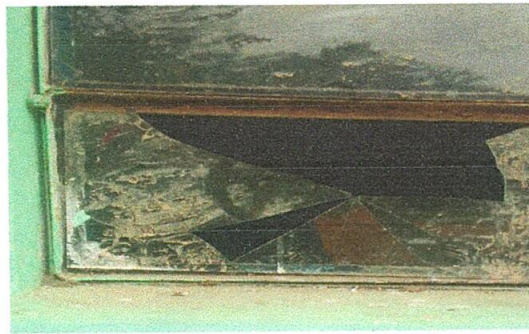
Foto 4: Sustitución de vidrios

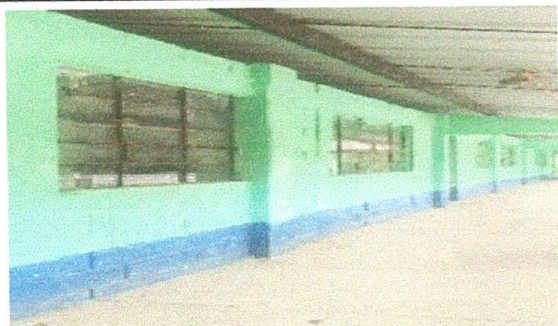
Foto 5: Sustitución de balcones de metal

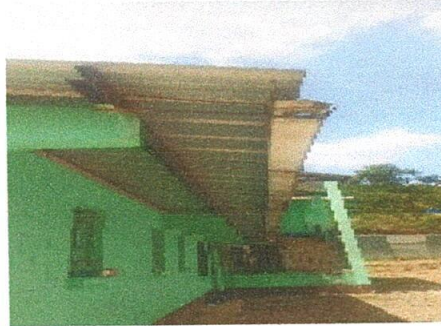
Foto 6: Sustitución de canal de pvc

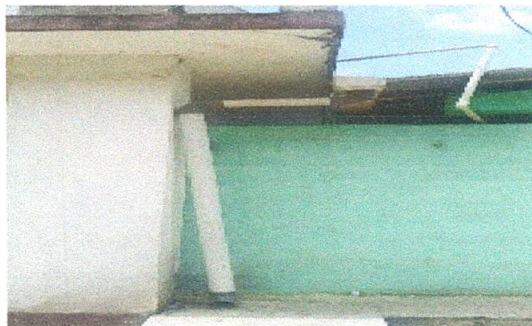
Foto 7: Reparación de bajada de agua pluvial, tubo PVC 3"

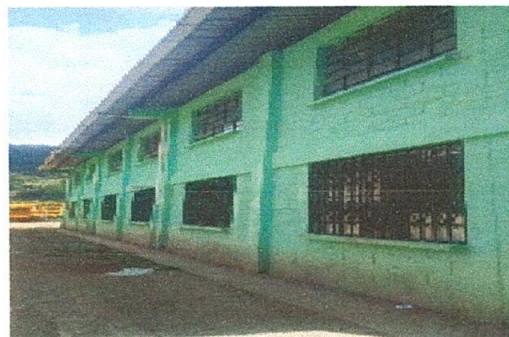
Foto 8: Pintura en muros exteriores e interiores

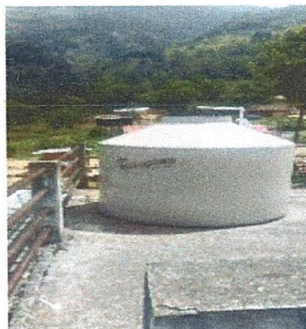
Foto 9: Sustitución de deposito de agua 2500 lt

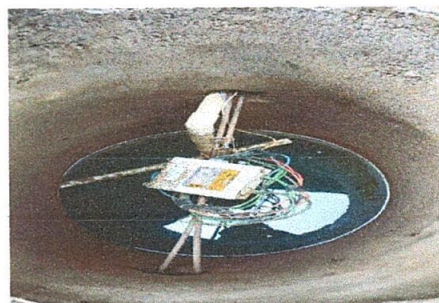
Foto 10: Sustitución de bomba de agua

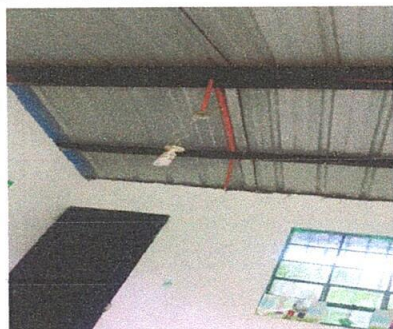
Foto 11: Sustitución de focos ahorradores

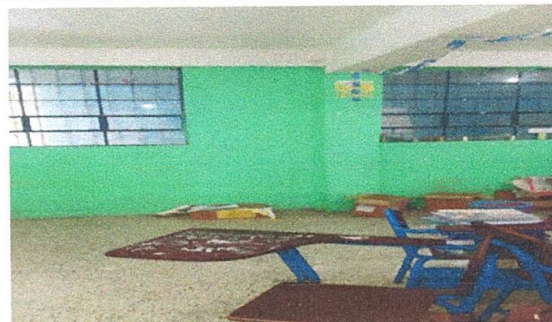
Foto 12: NUEVO RENGLON. Sustitución de Repello en muro interior
