SITUACIÓN DEFICIENCIAS DETERMINADAS      PREVIO ☐      DURANTE ☒      POSTERIOR ☐

| DEPARTAMENTO: | HUEHUETENANGO | MUNICIPIO: | SAN SEBASTIÁN HUEHUETENANGO |
| NOMBRE DEL ESTABLECIMIENTO: | ESCUELA OFICIAL RURAL MIXTA | DIRECCIÓN DEL ESTABLECIMIENTO: | CASERIO TUISQUIZAL II, ALDEA T-XE'JOJ |
| CÓDIGO DEL ESTABLECIMIENTO: | 13-20-0027-41 | FECHA: | 11 DE AGOSTO DE 2025 |

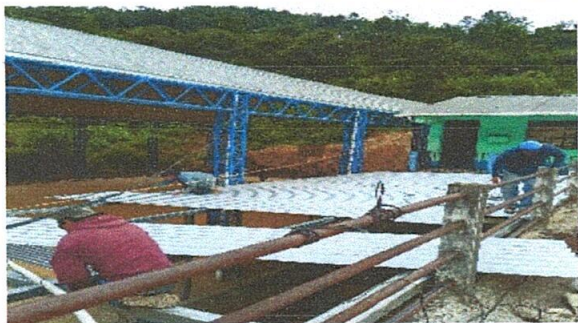
Foto 1: Sustitución de lámina

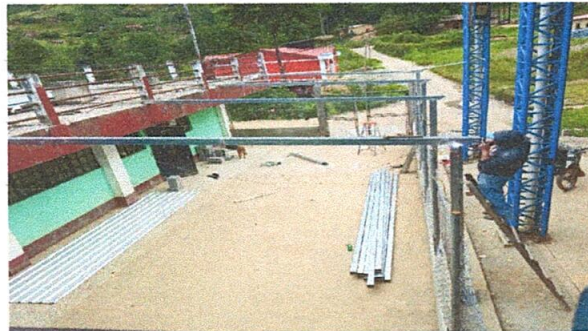
Foto 2: Sustitución de estructura de soporte de madera, por metal

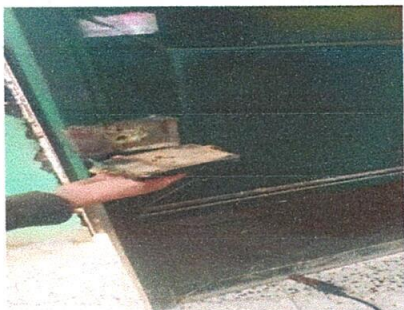
Foto 3: Sustitución de chapa

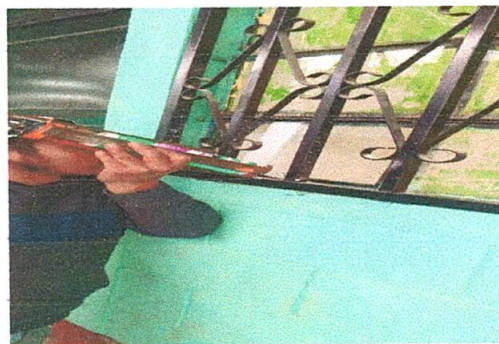
Foto 4: Sustitución de vidrios

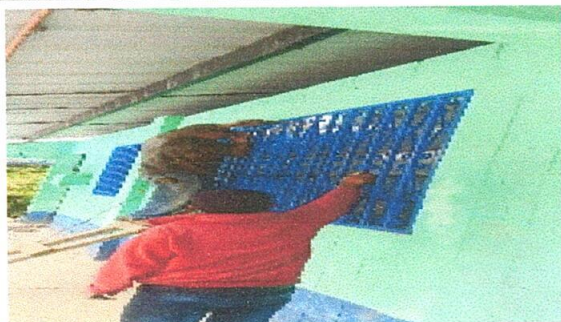
Foto 5: Sustitución de balcones de metal

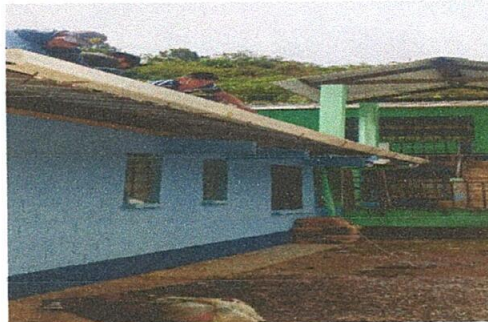
Foto 6: Sustitución de canal de pvc

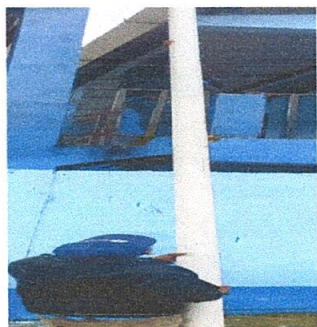
Foto 7: Reparación de bajada de agua pluvial, tubo PVC 3"

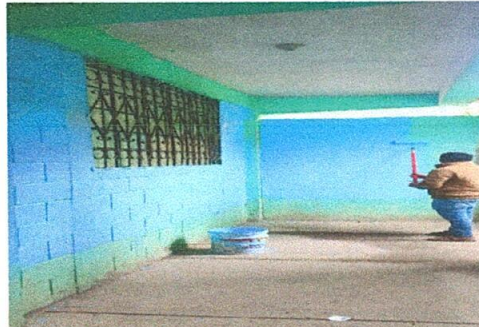
Foto 8: Pintura en muros exteriores e interiores

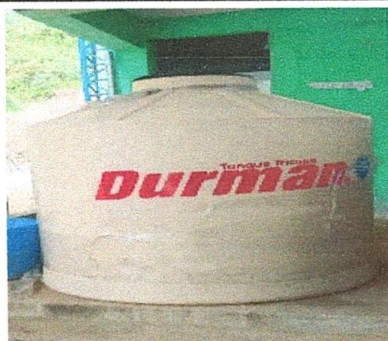
Foto 9: Sustitución de deposito de agua 2500 lt

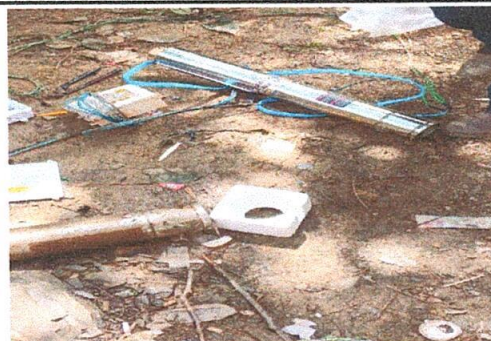
Foto 10: Sustitución de bomba de agua

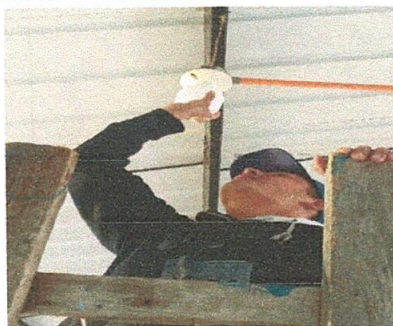
Foto 11: Sustitución de focos ahorradores

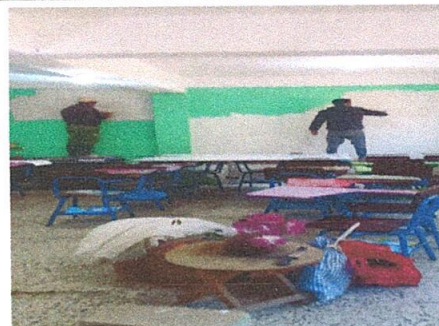
Foto 12: NUEVO RENGLON. Sustitución de Repello en muro interior
