SITUACIÓN DEFICIENCIAS DETERMINADAS:

| NOMBRE DEL ESTABLECIMIENTO: | COPB. ANEXO A EORM. ALDEA PIOL | DIRECCIÓN DEL ESTABLECIMIENTO: | ALDEA PIOL |
| CÓDIGO DEL ESTABLECIMIENTO: | 13-20-0945-41 | FECHA: | 6/06/2025 |

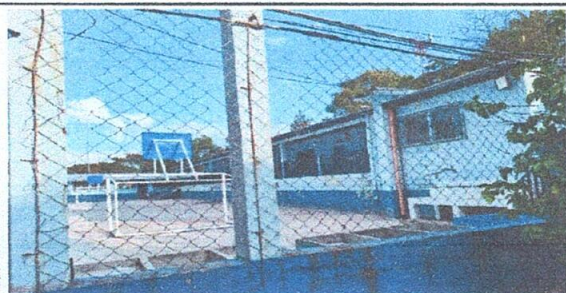
Foto 1: La malla galvanizada de la circulación esta deteriorada por oxido.

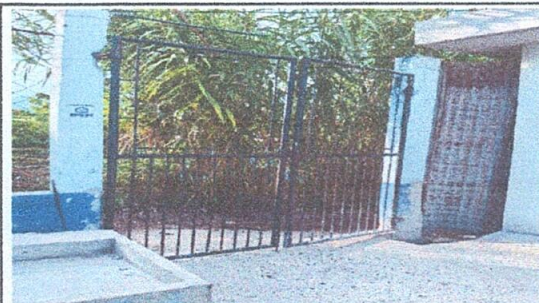
Foto 2: El portón principal del ingreso de la comunidad educativa esta deteriorada por el uso.

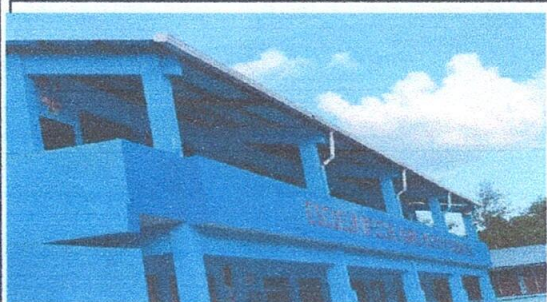
Foto 3: Los canales y bajadas de las aguas pluviales están deterioradas.

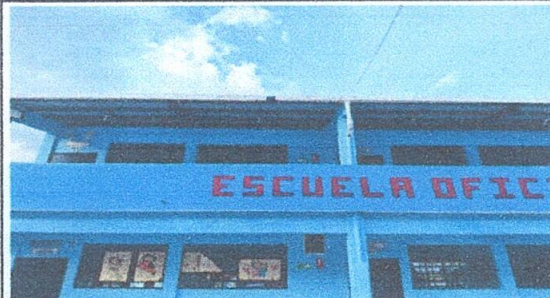
Foto 4: Varios canales de PVC están en malas condiciones.

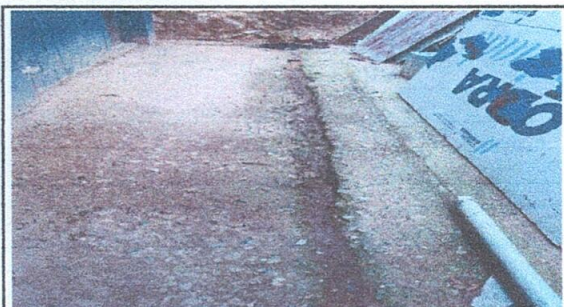
Foto 5: Reparación de torta de concreto

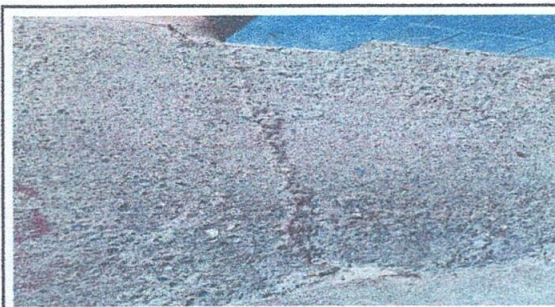
Foto 6: En varias partes de los corredores de las aulas piso con grietas.

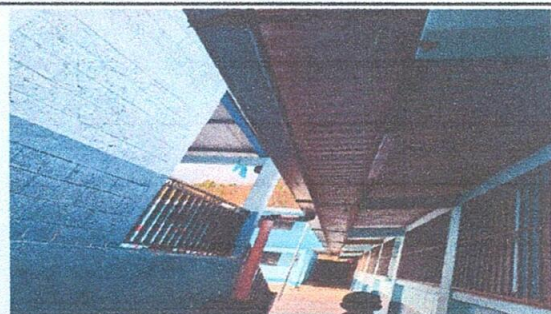
Foto 7: Focos quemados y quebrados por varios años de uso

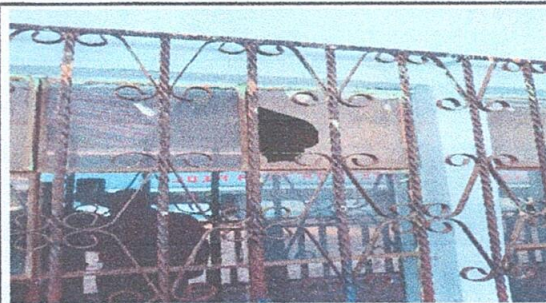
Foto 8: Balcones deteriorados por óxido y por varios años de uso

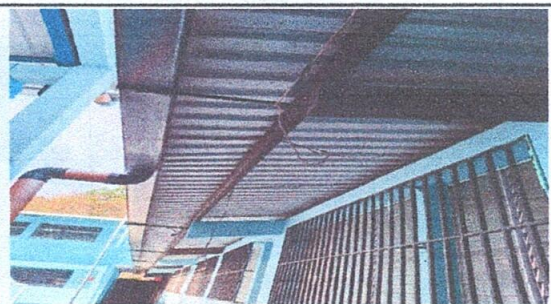
Foto 9: Cables eléctricos quemados por corto circuito

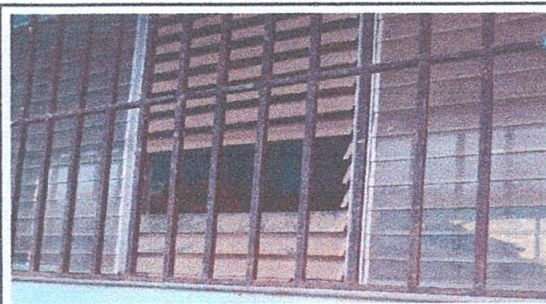
Foto 10: Los vidrios de las ventanas están quebrados en su mayoría

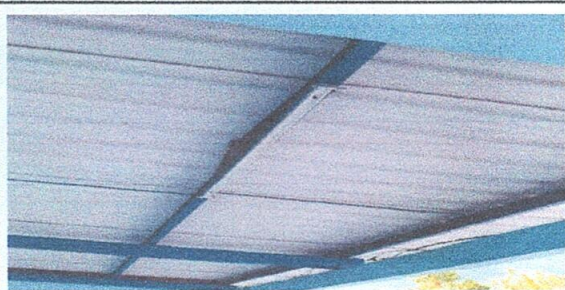
Foto 11: lámparas quemadas por corto circuito.

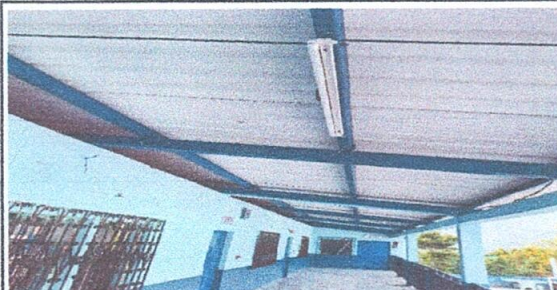
Foto 12: lámparas led incompletas.
