SITUACIÓN DEFICIENCIAS DETERMINADAS

| NOMBRE DEL ESTABLECIMIENTO: | COPB ANEXO A EORM | DIRECCIÓN DEL ESTABLECIMIENTO: | Caserío Cacalet |
| CÓDIGO DEL ESTABLECIMIENTO: | 13-20-0954-41 | FECHA: | 6/06/2025 |

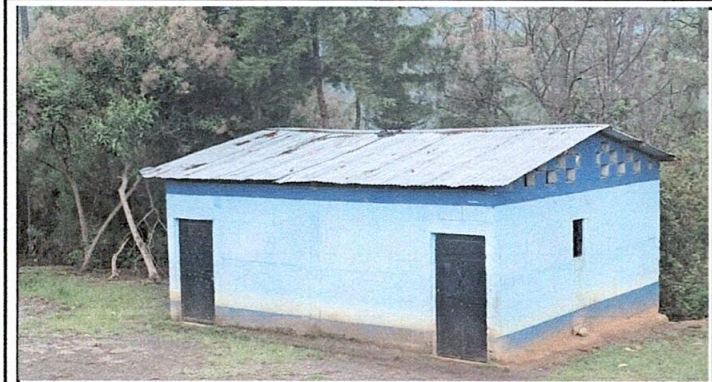
Foto1: Sustitución de lámina, por lámina troquelada aluzinc calibre 24

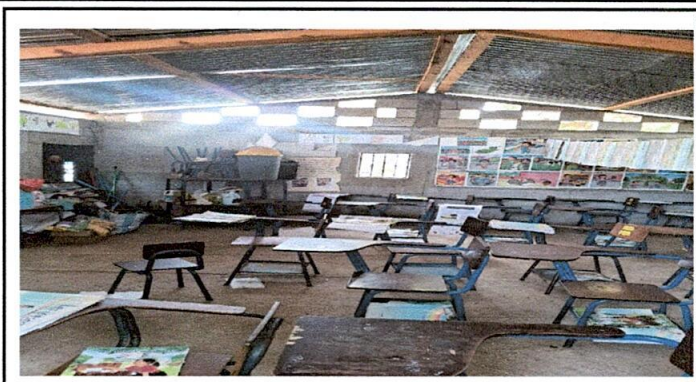
Foto 2: Sustitución de estructura de soporte de madera, por metal

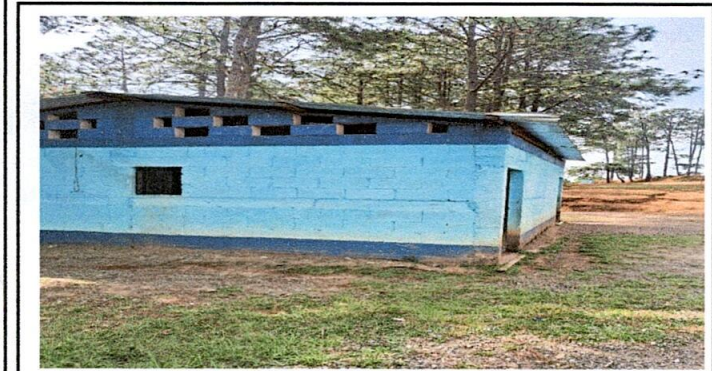
Foto 3: Sustitución de estructura de metal de ventana

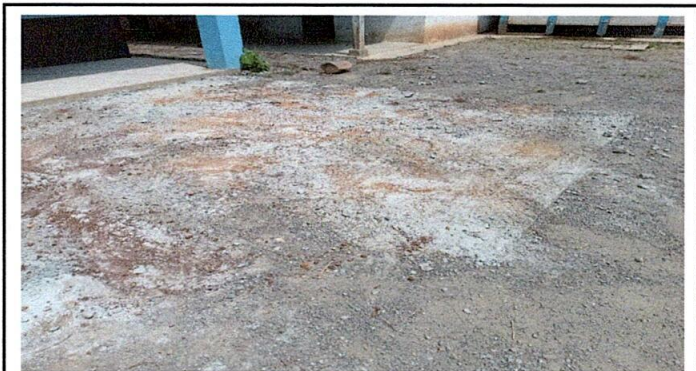
Foto 4: Sustitución de piso de torta de concreto

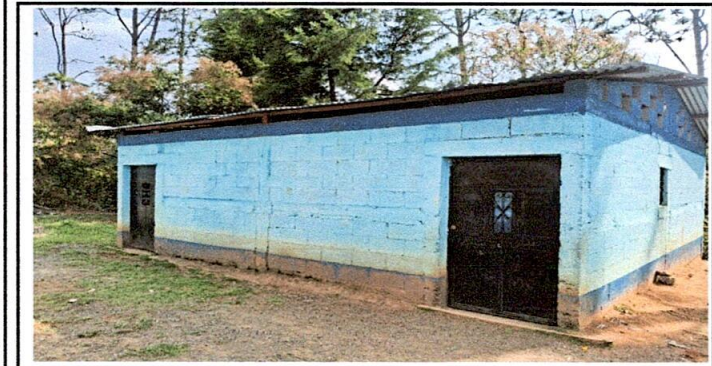
Foto 5: Repello en muro

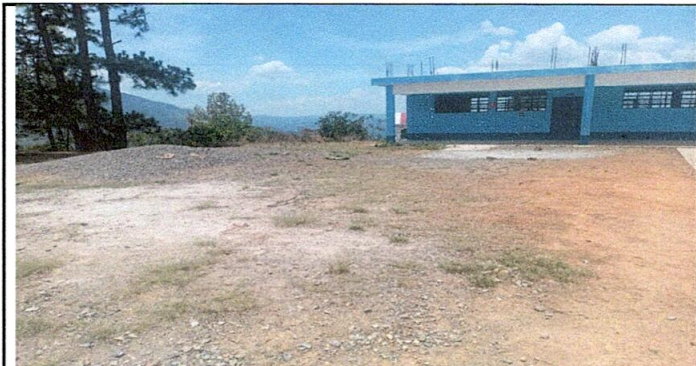
Foto 6: Sustitución de piso de torta de concreto
