SITUACIÓN DEFICIENCIAS DETERMINADAS

| DEPARTAMENTO: | Huehuetenango | MUNICIPIO: | San Sebastián Huehuetenango |
| NOMBRE DEL ESTABLECIMIENTO: | COPB ANEXO A EORM | DIRECCIÓN DEL ESTABLECIMIENTO: | Caserío Cacalet |
| CÓDIGO DEL ESTABLECIMIENTO: | 13-20-0954-41 | FECHA: | 28/08/2025 |

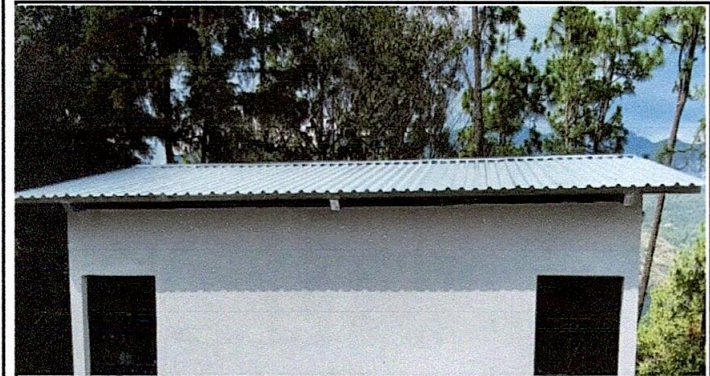
Foto1: Sustitución de lámina, por lámina troquelada aluzinc calibre 24

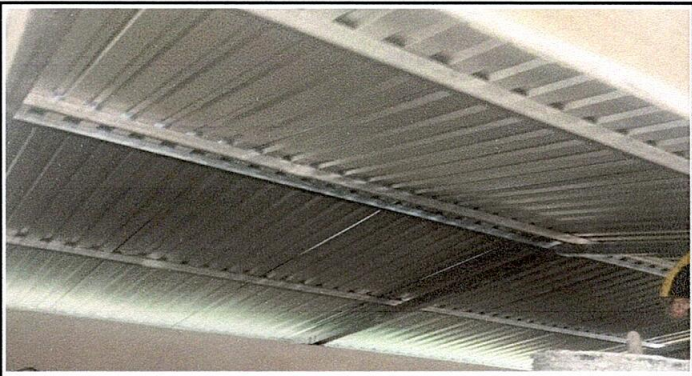
Foto 2: Sustitución de estructura de soporte de madera, por metal

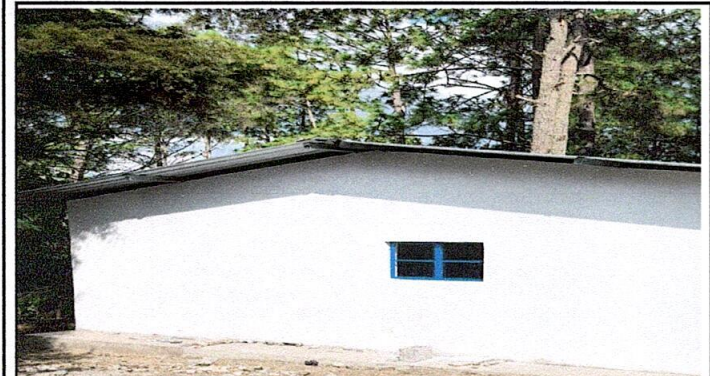
Foto 2: Sustitución de estructura de metal de ventana

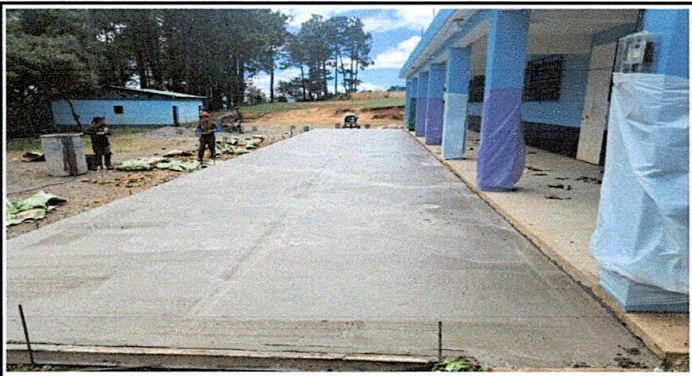
Foto 4: Sustitución de piso de torta de concreto

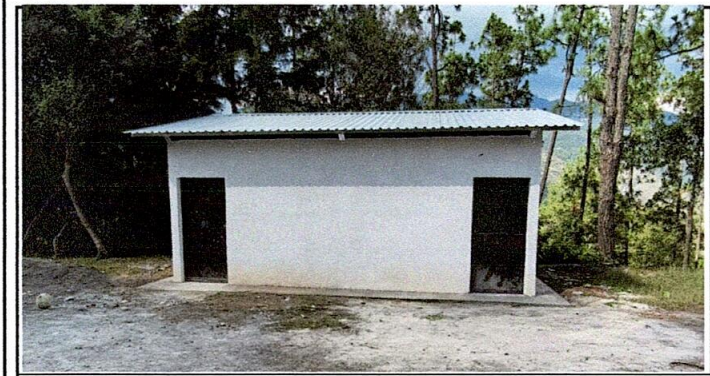
Foto 5: Repello en muro

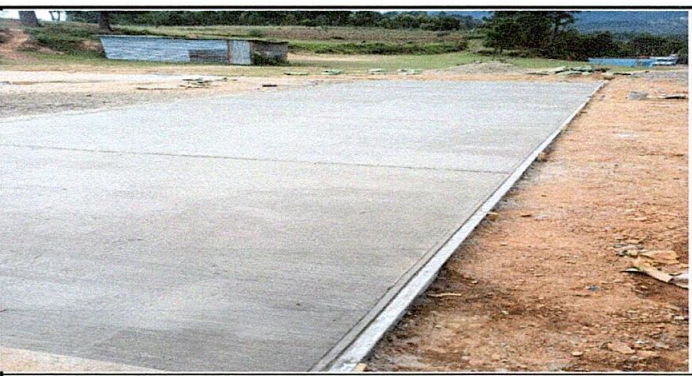
Foto 6: Sustitución de piso de torta de concreto

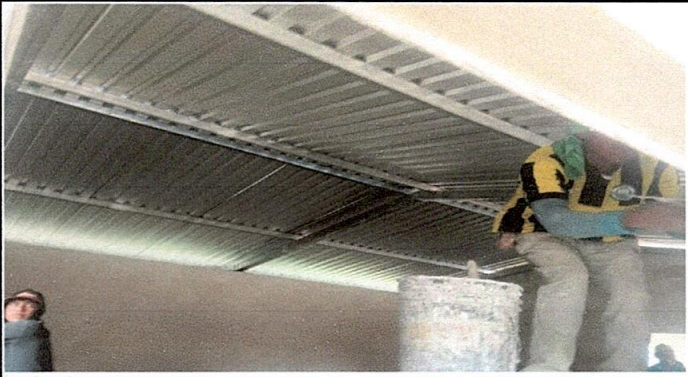
Foto. 7 Sustitucion de fijación
