SITUACIÓN DEFICIENCIAS DETERMINADAS:

POSTERIOR

| NOMBRE DEL ESTABLECIMIENTO: | EORM, CASERIO TIMULUJ | DIRECCIÓN DEL ESTABLECIMIENTO: | CASERIO TIMULUJ TECTITAN HUEHUETENANGO |
| CÓDIGO DEL ESTABLECIMIENTO: | 13-21-0008-43 | FECHA: | 05 DE SEPTIEMBRE DE 2025. |

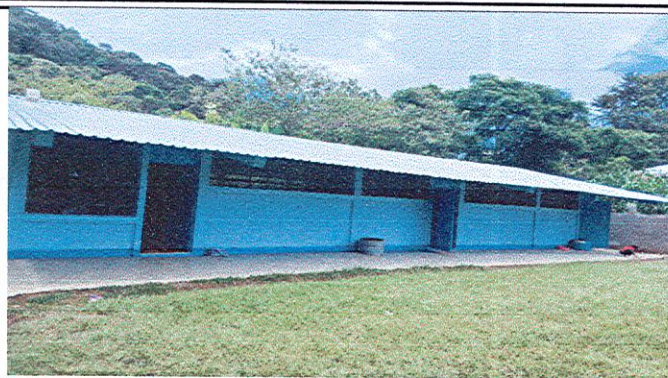
Foto1: Se cambio lanina y se pinto adentro y afuera

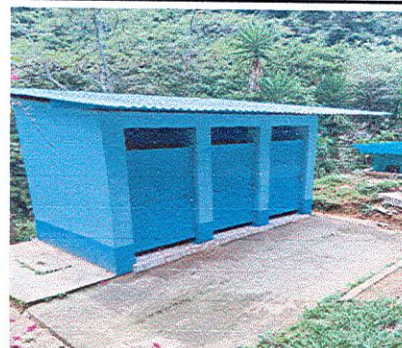
Foto 2: Baños sanitarios se cambio lamina y re remplazo tazas y se coloco azulejos.

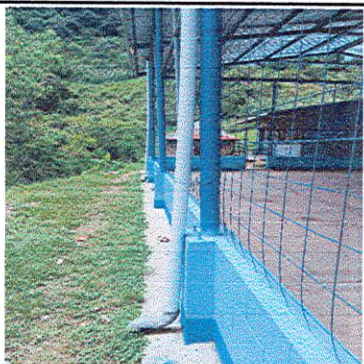
Foto 3: Se compusieron las bajadas de aguas Fluviales

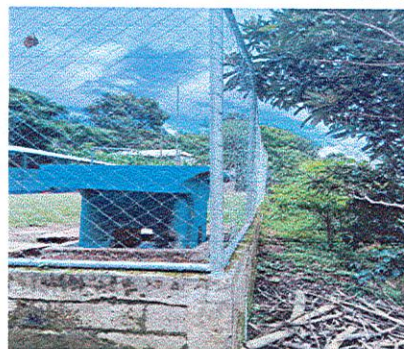
Foto 4: Se mejoro la circulacion con maya y tubos galvanizados.

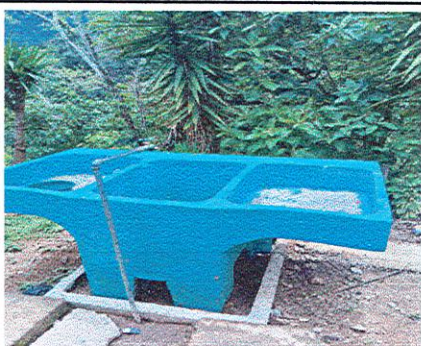
Foto 5: Se mejoraron pilas de almacenamiento de agua

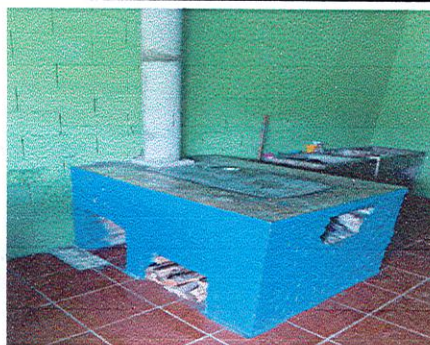
Foto 6: Sustitucion de plancha, pintura, chimenea

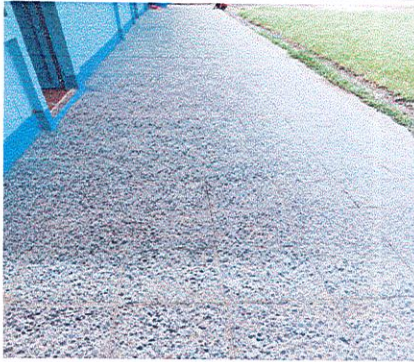
Foto 1: Se colocó piso de granito al corredor del escuela.

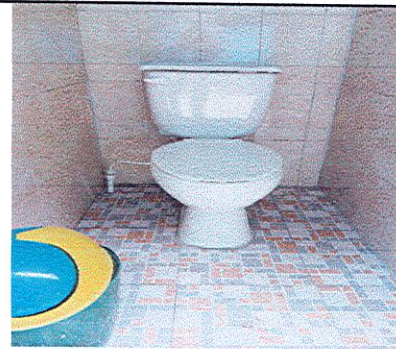
Foto 2: se cambiaron tazas y se pegó azulejos a los baños.
