SITUACIÓN DEFICIENCIAS DETERMINADAS

| NOMBRE DEL ESTABLECIMIENTO: | INEB DE TELESECUNDARIA ALDEA TOTANÁN | DIRECCIÓN DEL ESTABLECIMIENTO: | ALDEA TOTANÁN |
| CÓDIGO DEL ESTABLECIMIENTO: | 13-21-0021-45 | FECHA: | 20/05/2025 |

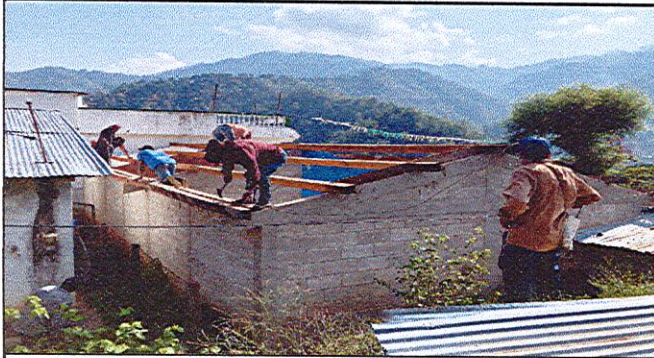
Foto 1: CAMBIO DE TECHO POR LAMINA TROQUELADA

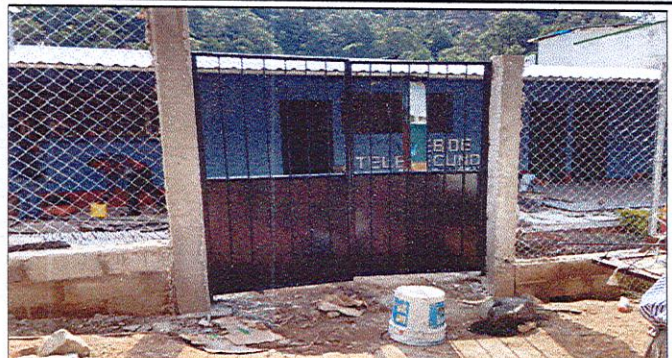
Foto 2: CAMBIO DE PORTÓN

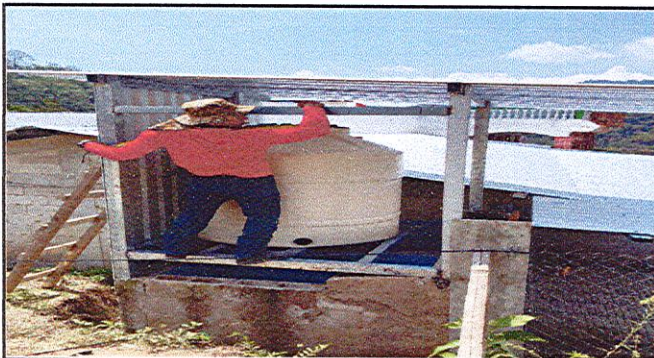
Foto 3: INSTALACIÓN DE DEPÓSITO DE AGUA 1,100 LITROS.

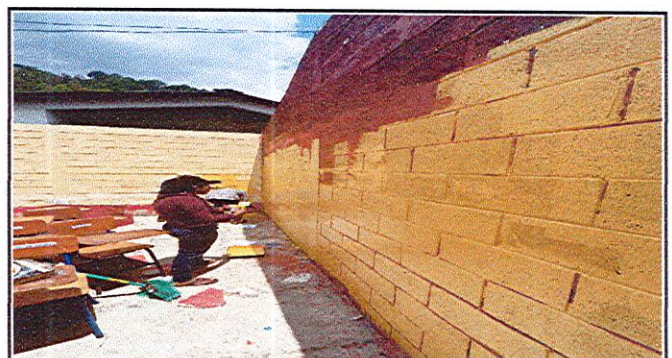
Foto 4: APLICACIÓN DE PINTURA EN LOS MUROS INTERIORES Y EXTERIORES

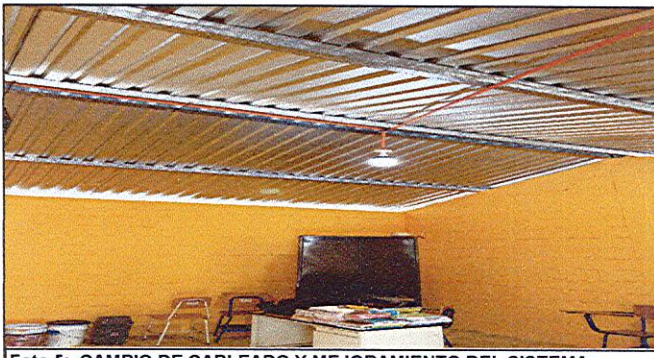
Foto 5: CAMBIO DE CABLEADO Y MEJORAMIENTO DEL SISTEMA ELÉCTRICO

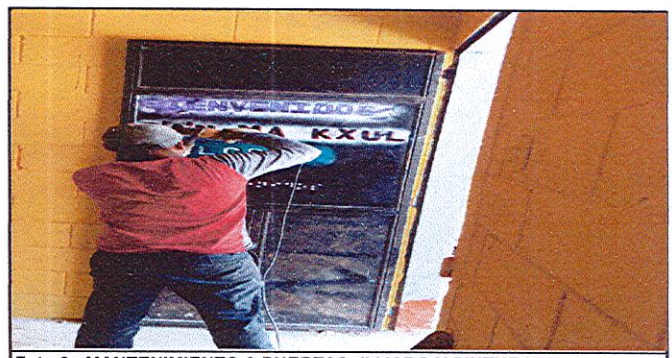
Foto 6: MANTENIMIENTO A PUERTAS (LIJADO Y PINTURA)

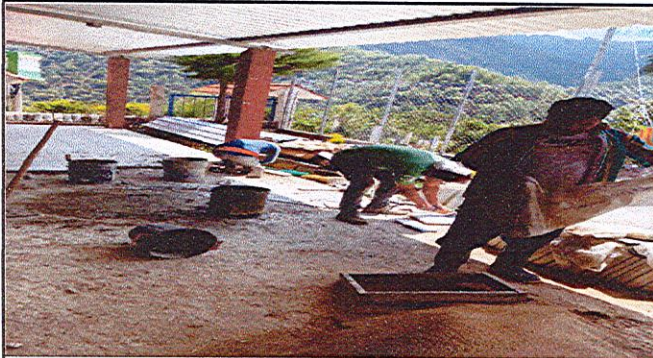
COLOCACION DE PISO DE GRANITO

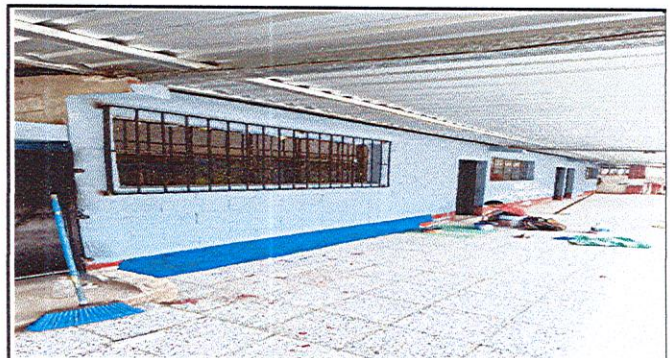
Foto 8: APLICACIÓN DE PINTURA A MUROS EXTERIORES

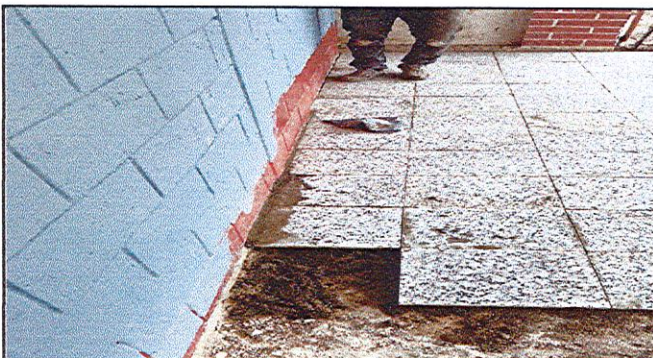
Foto 9: CAMBIO DE PISO, POR PISO DE GRANITO

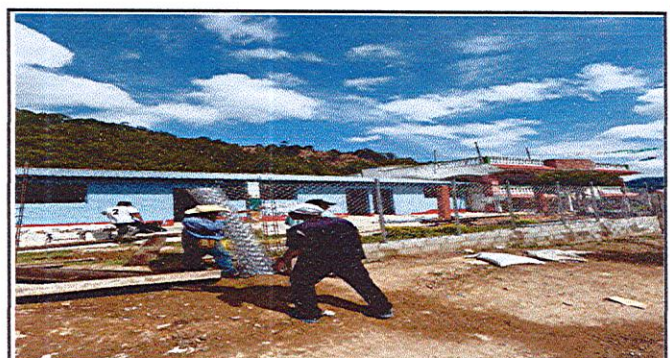
Foto 10: MEJORAMIENTO DE MURO PERIMETRAL

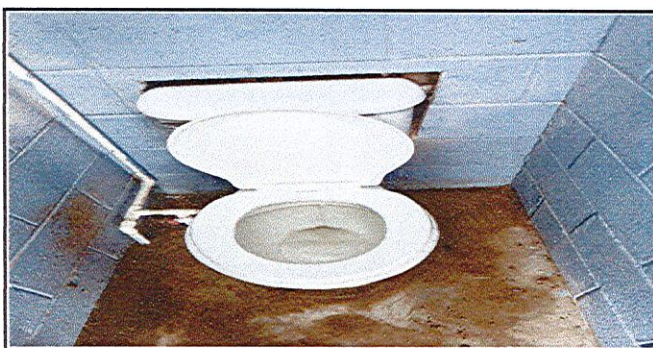
Foto 11: MEJORAMIENTO DE SERVICIOS SANITARIOS

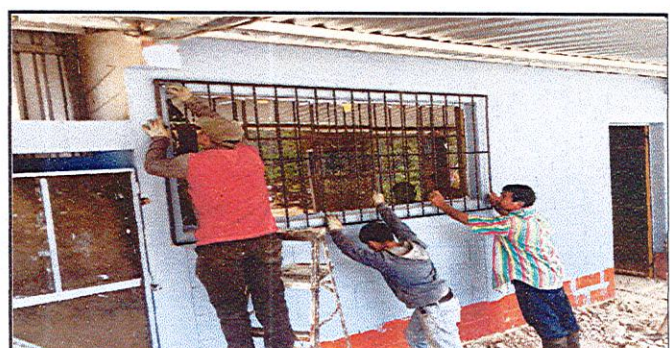
Foto 12: COLOCACIÓN DE BALCÓN DE METAL
