SITUACIÓN DEFICIENCIAS DETERMINADAS

POSTERIOR

| NOMBRE DEL ESTABLECIMIENTO: | INEB DE TELESECUNDARIA ALDEA TOTANÁN | DIRECCIÓN DEL ESTABLECIMIENTO: | ALDEA TOTANÁN |
| CÓDIGO DEL ESTABLECIMIENTO: | 13-21-0021-45 | FECHA: | 30/05/2025 |

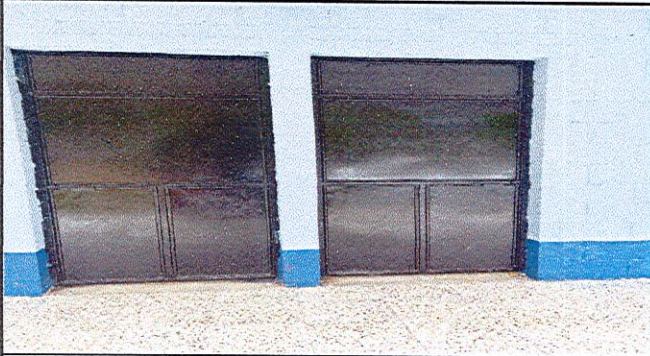
Foto 1: MANTENIMIENTO, LIJADO Y PINTURA DE PUERTAS

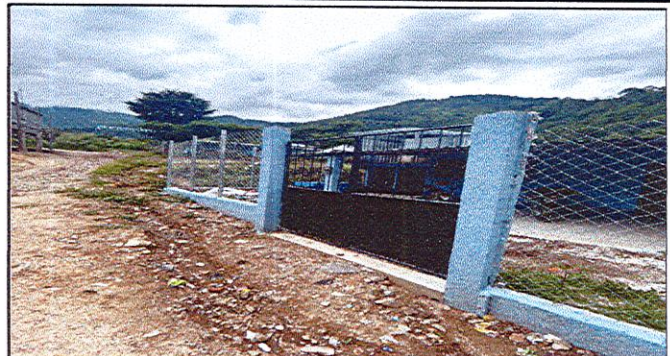
Foto 2: COLOCACIÓN DE PORTÓN DE METAL FINALIZADO

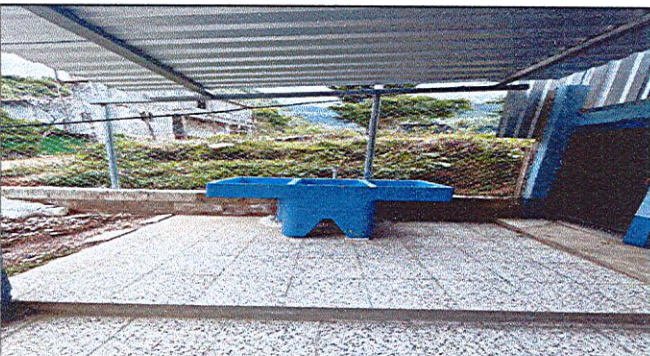
Foto 3: COLOCACIÓN E INSTALACIÓN DE DEPÓSITO DE AGUA (PILA)

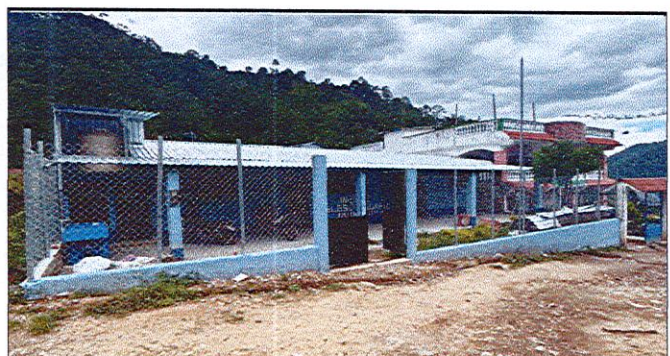
Foto 4: MURO PERIMETRAL CON MALLA Y TUBO GALVANIZADOS.

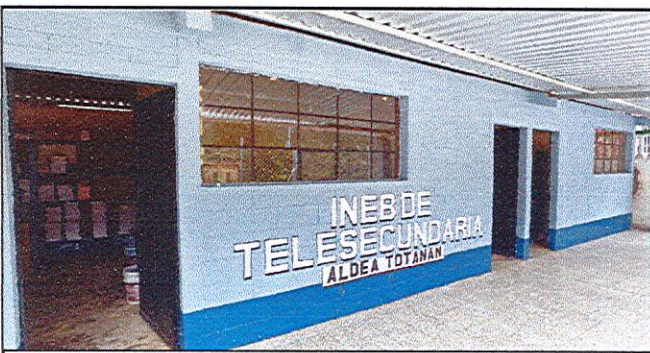
Foto 5: PINTURA EN EXTERIORES

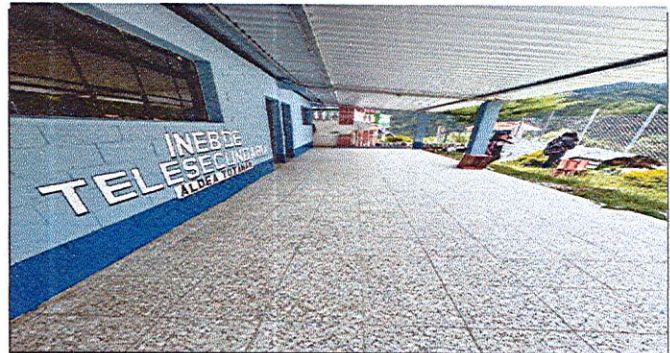
Foto 6: COLOCACIÓN DE PISO DE GRANITO

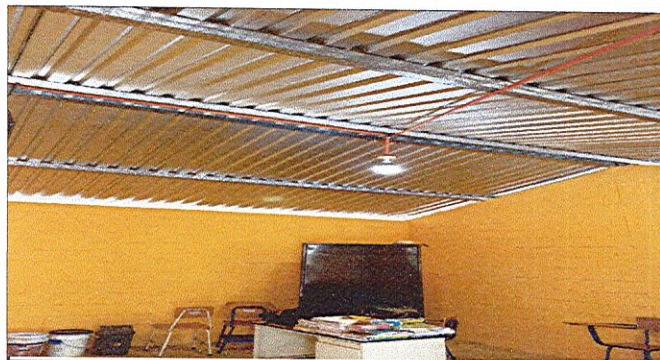
Foto 7: COLOCACIÓN DE ESTRUCTURA DE METAL Y LAMINA TROQUELADA FINALIZADA

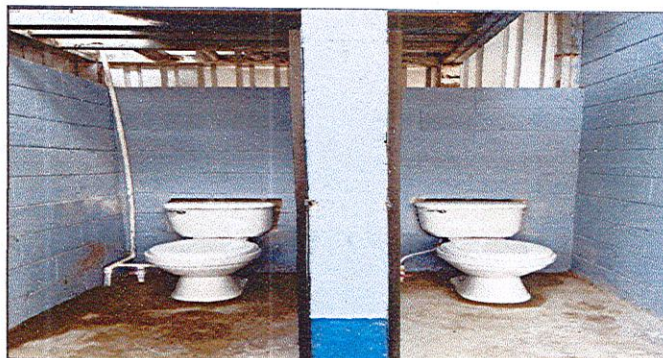
Foto 8: SERVICIOS SANITARIOS

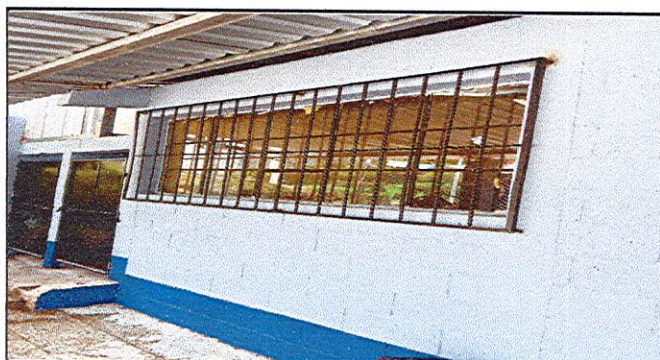
Foto 9: COLOCACIÓN DE BALCÓN FINALIZADO

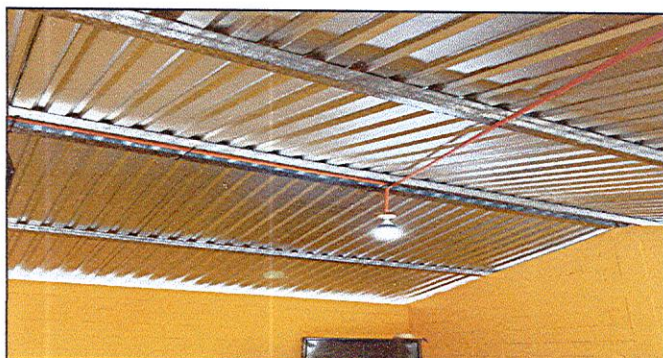
Foto 10: SISTEMA ELÉCTRICO E ILUMINACIÓN FINALIZADOS

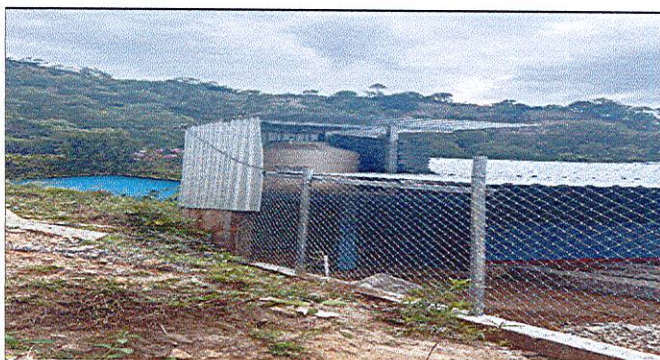
Foto 11: INSTALACIÓN DE DEPÓSITO DE AGUA (TINACO) FINALIZADA

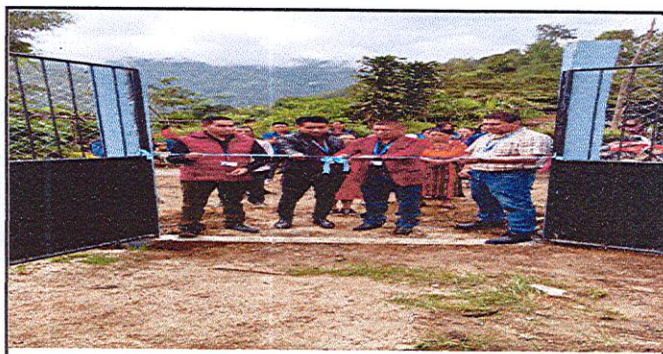
Foto 12: ENTREGA DEL PROYECTO DE REMOZAMIENTO
