**REGISTRO FOTOGRÁFICO**  
**PROGRAMA DE MANTENIMIENTO DE EDIFICIOS ESCOLARES PÚBLICOS**

SITUACIÓN DEFICIENCIAS DETERMINADAS

PREVIO ☒

| NOMBRE DEL ESTABLECIMIENTO: | INSTITUTO NACIONAL DE EDUCACIÓN DIVERSIFICADA | DIRECCIÓN DEL ESTABLECIMIENTO: | CABECERA MUNICIPAL |

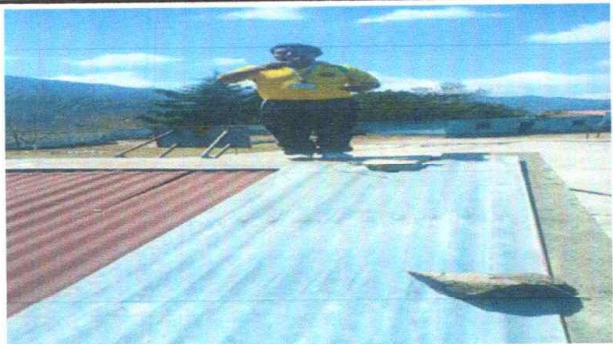
**Foto 1:** Las láminas muestran señales visibles de oxidación, filtraciones de agua durante la época de lluvia, y desprendimientos parciales que ponen en riesgo la integridad física de los estudiantes, docentes y personal administrativo.

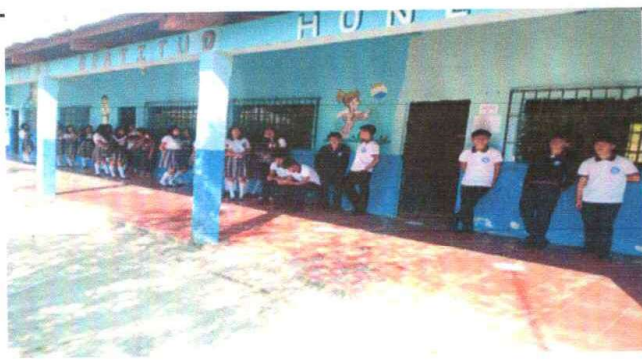
**Foto 3:** Como parte del diagnóstico general de la infraestructura del establecimiento, se ha constatado un notable deterioro en la pintura de las instalaciones, tanto en las áreas interiores como exteriores.

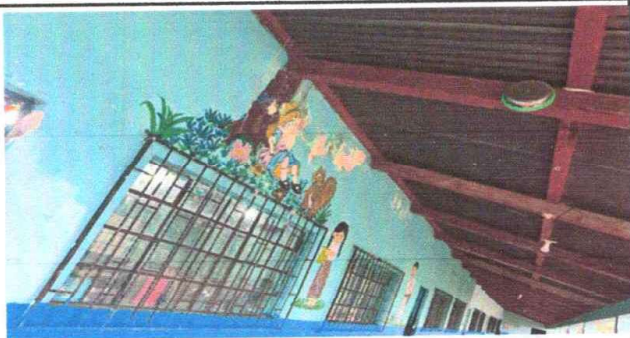
**Foto 5:** Dentro de las acciones de mejora, se contempla la reparación integral del cableado eléctrico del establecimiento educativo, ya que el sistema actual presenta deterioro y deficiencias que podrían comprometer tanto la seguridad del personal.
