**REGISTRO FOTOGRÁFICO**  
**PROGRAMA DE MANTENIMIENTO DE EDIFICIOS ESCOLARES PÚBLICOS**

SITUACIÓN DEFICIENCIAS DETERMINADAS

| NOMBRE DEL ESTABLECIMIENTO: | Escuela Oficial Rural Mixta | DIRECCIÓN DEL ESTABLECIMIENTO: | Caserío Taloj, aldea Agua Caliente |
| CÓDIGO DEL ESTABLECIMIENTO: | 13-21-0036-43 | FECHA: | 20 de marzo de 2025 |

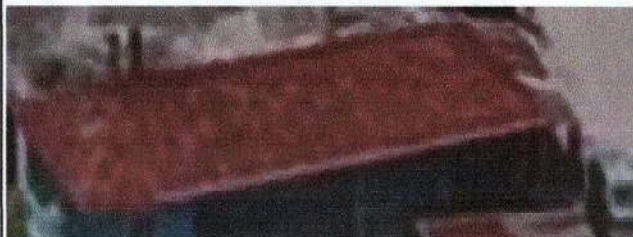
Foto No. 1: Techo deteriorado

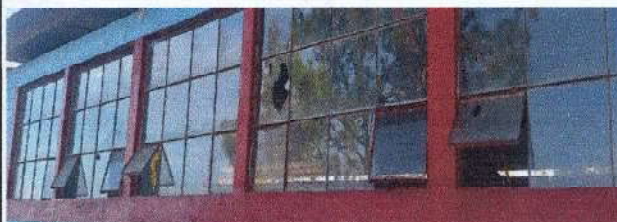
Foto No. 2: Ventanas en mal estado

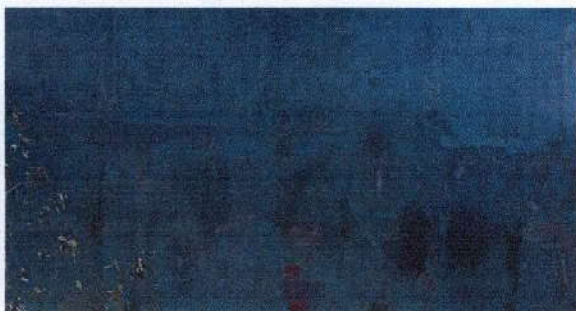
Foto No. 3: Pintura en muros interiores y exteriores deteriorado

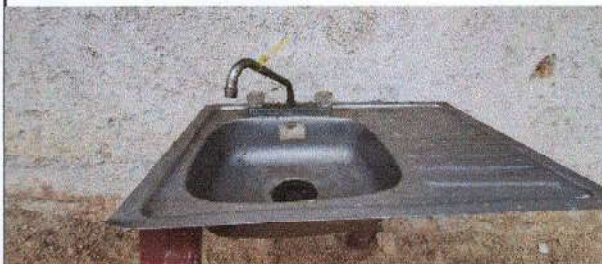
Foto No. 6: Lavamanos en mal estado

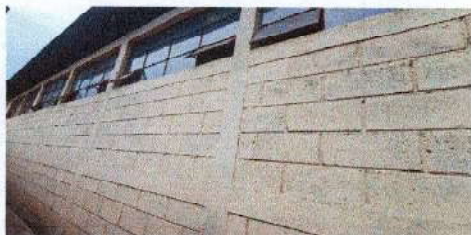
Foto No. 7: Falta de pintura y pintura deteriorada

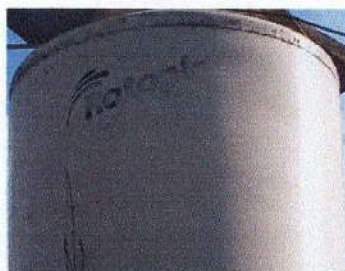
Foto No. 10: Depósito de agua deteriorado
