REGISTRO FOTOGRÁFICO  
PROGRAMA DE MANTENIMIENTO DE EDIFICIOS ESCOLARES PÚBLICOS

| NOMBRE DEL ESTABLECIMIENTO: | INSTITUTO NACIONAL DE EDUCACIÓN DIVERSIFICADA | DIRECCIÓN DEL ESTABLECIMIENTO: | CABECERA MUNICIPAL |
| CÓDIGO DEL ESTABLECIMIENTO: | 13-21-0026-46 | FECHA: | 20 DE MARZO DE 2025 |

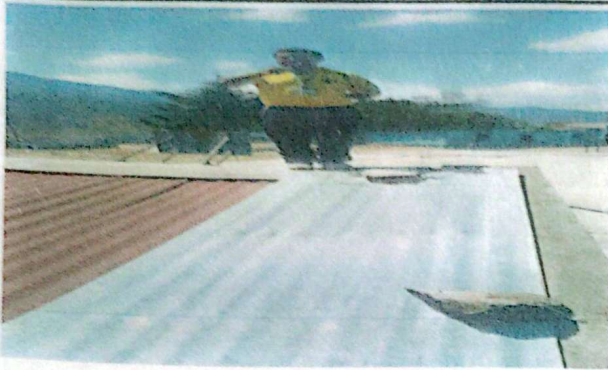
Foto 1: Las láminas muestran señales visibles de oxidación, filtraciones de agua durante la época de lluvia, y desprendimientos parciales que ponen en riesgo la integridad física de los estudiantes, docentes y personal administrativo.

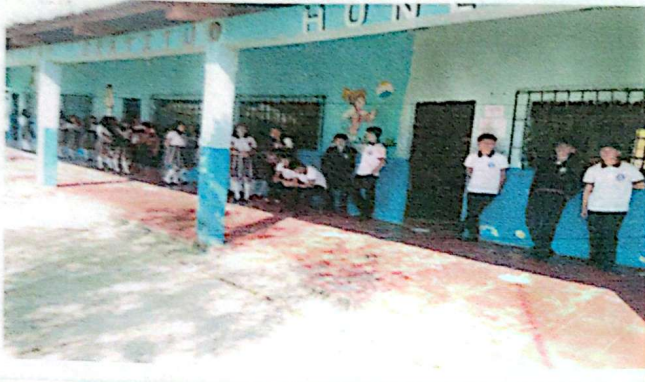
Foto 3: Como parte del diagnóstico general de la infraestructura del establecimiento, se ha constatado un notable deterioro en la pintura de las instalaciones, tanto en las áreas interiores como exteriores.

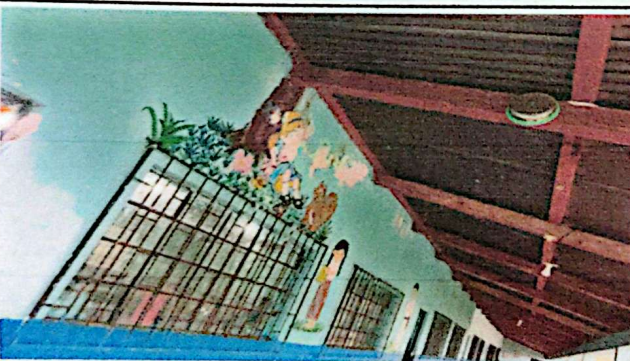
Foto 5: Dentro de las acciones de mejora, se contempla la reparación integral del cableado eléctrico del establecimiento educativo, ya que el sistema actual presenta deterioro y deficiencias que podrían comprometer tanto la seguridad del personal.
