SITUACIÓN DEFICIENCIAS DETERMINADAS

| DEPARTAMENTO: | Huehuetenango | MUNICIPIO: | Tectitán |
| NOMBRE DEL ESTABLECIMIENTO: | EORM | DIRECCIÓN DEL ESTABLECIMIENTO: | Caserío Llano Grande |
| CÓDIGO DEL ESTABLECIMIENTO: | 13-21-0035-43 | FECHA: | 16/05/2025 |

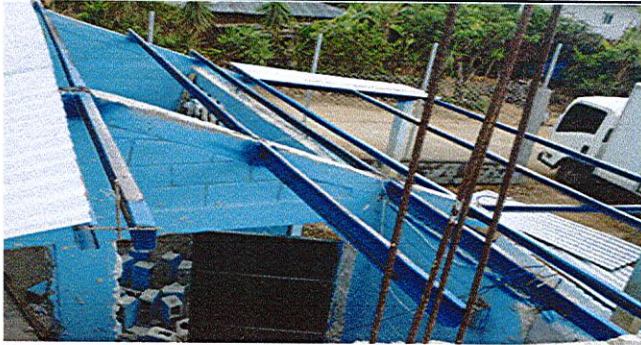
Foto 1: Sustrucción de lámina troquelada aluzinc calobre 26

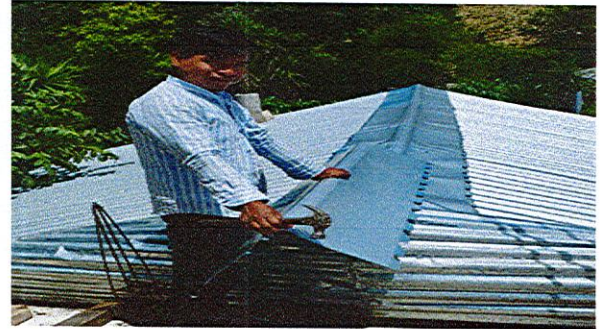
Foto 2: Sustrucción de capote de lámina para lámina troquelada

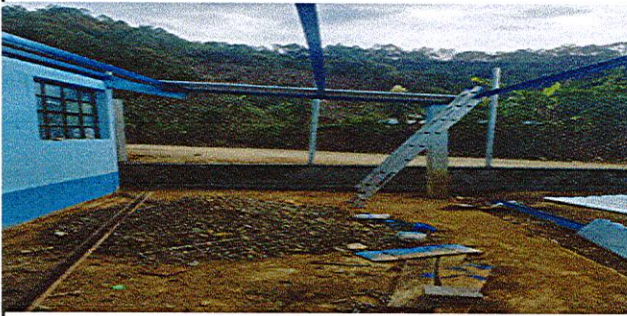
Foto 3: Sustrucción de estructura de soporte de madera, por metal

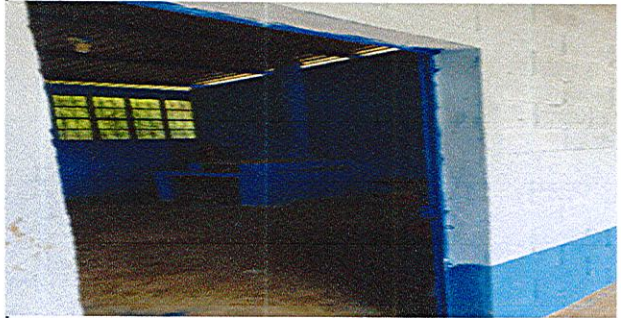
Foto 4: Sustrucciones de puertas metalicas

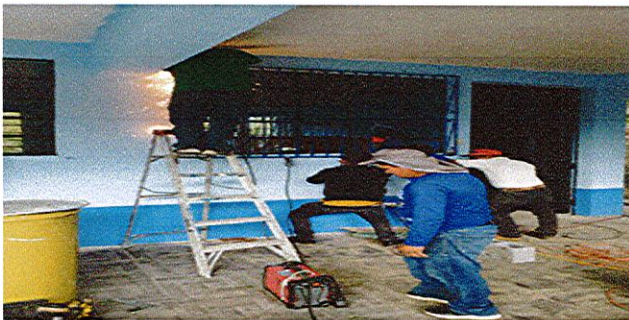
Foto 5: Sustrucción de balcones de metal

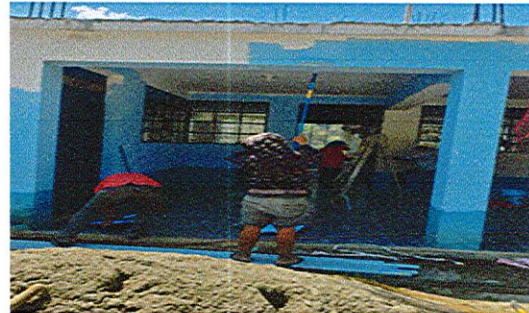
Foto 6: Sustrucción de pintura

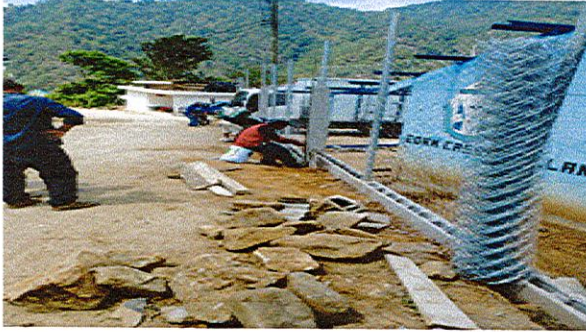
Foto1: reparacion de muro perimetral y maya calbanizada

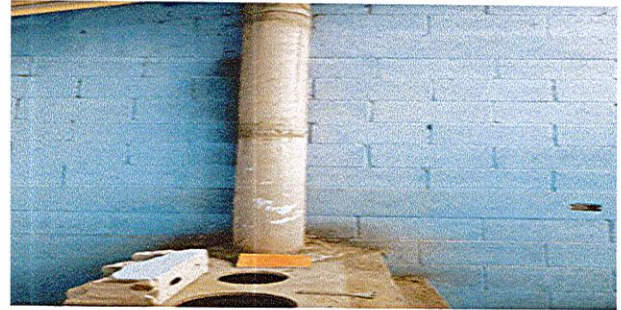
Foto 2: Sustitución de planca de fogon y tubos de chimenea

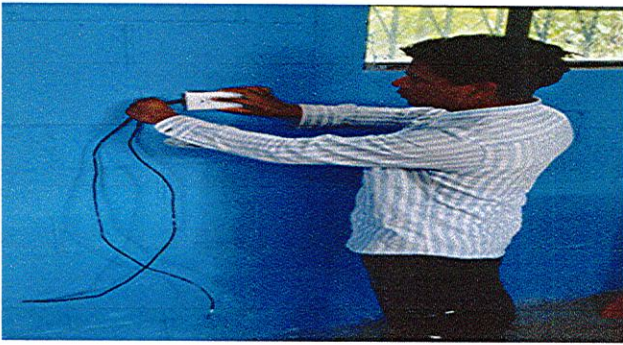
Foto 3: sustitucion de toma corriente

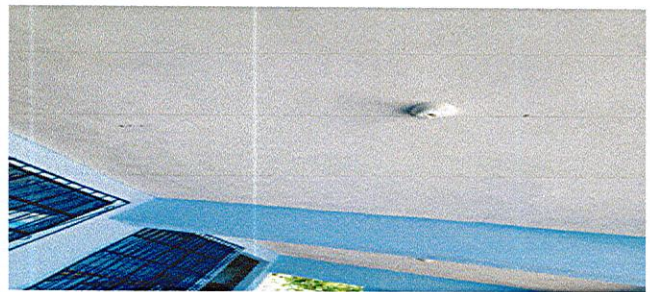
Foto 4: Sustitución de plafoneras
