SITUACIÓN DEFICIENCIAS DETERMINADAS

| NOMBRE DEL ESTABLECIMIENTO: | Escuela Oficial Rural Mixta | DIRECCIÓN DEL ESTABLECIMIENTO: | Caserío Taloj, aldea Agua Caliente |
| CÓDIGO DEL ESTABLECIMIENTO: | 13-21-0036-43 | FECHA: | 20 de marzo de 2025 |

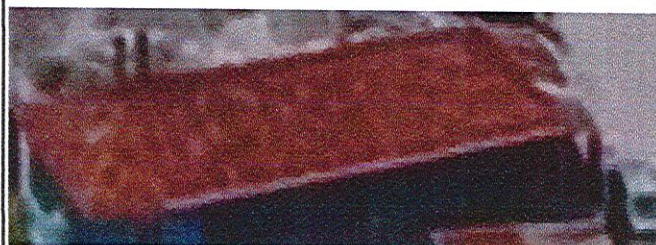
Foto No. 1 Techo deteriorado

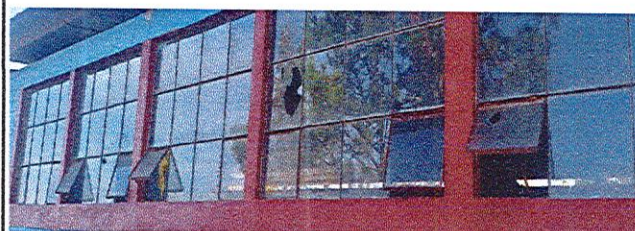
Foto No. 2 Ventanas en mal estado

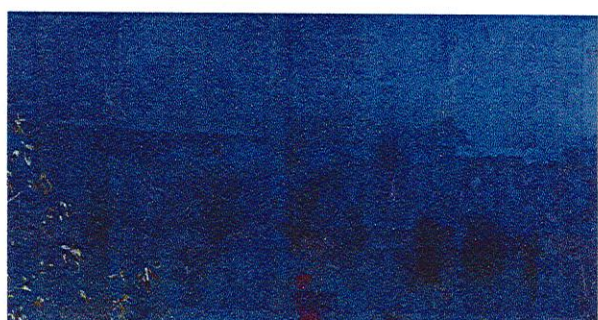
Foto No. 3 Pintura en muros interiores y exteriores deteriorado

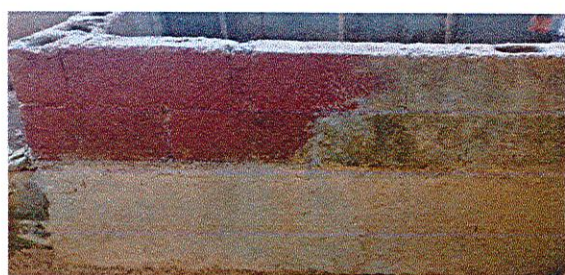
Foto No. 5 Pila en mal estado.

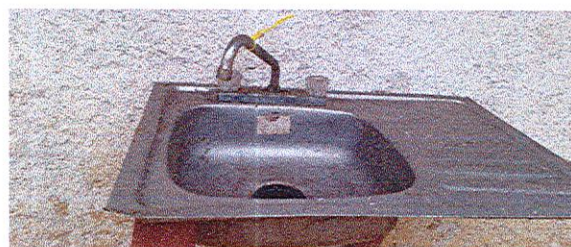
Foto No. 6 Lavamanos en mal estado

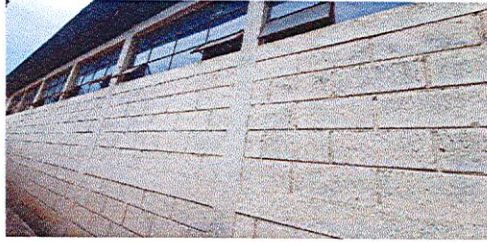
Foto No. 7 Falta de pintura y pintura deteriorada

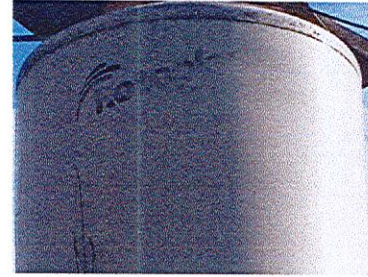
Foto No. 8 Depósito de agua deteriorado
