SITUACIÓN DEFICIENCIAS DETERMINADA:

| NOMBRE DEL ESTABLECIMIENTO: | EODP anexa a EORM | DIRECCIÓN DEL ESTABLECIMIENTO: | Caserío 14 de septiembre |
| CÓDIGO DEL ESTABLECIMIENTO: | 13-22-0002-42 | FECHA: | 10/9/2025 |

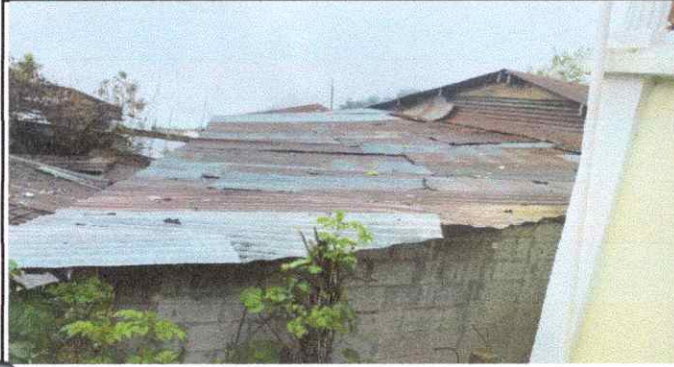
Foto 1: Sustitución de laminas en mal estado.

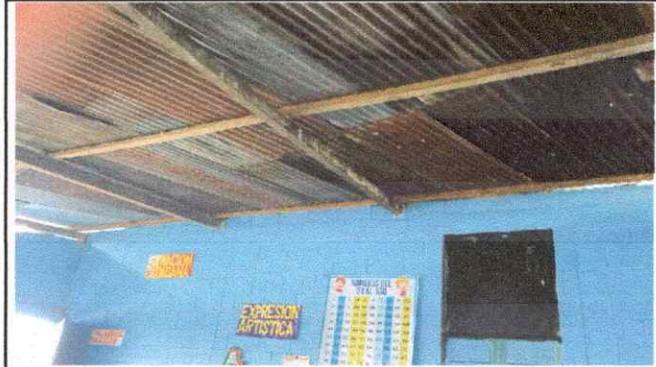
Foto 2: Sustitución de estructura de soporte de madera, por metal

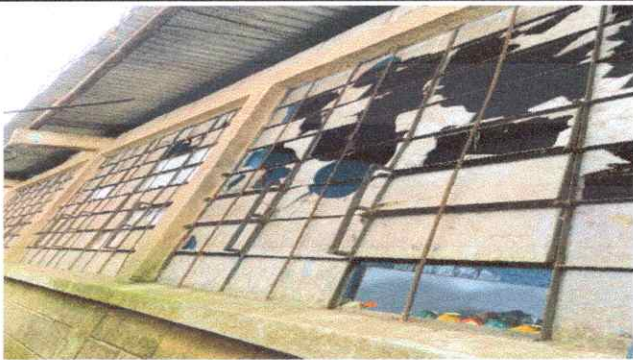
Foto 3: Mejoramiento de balcones de metal

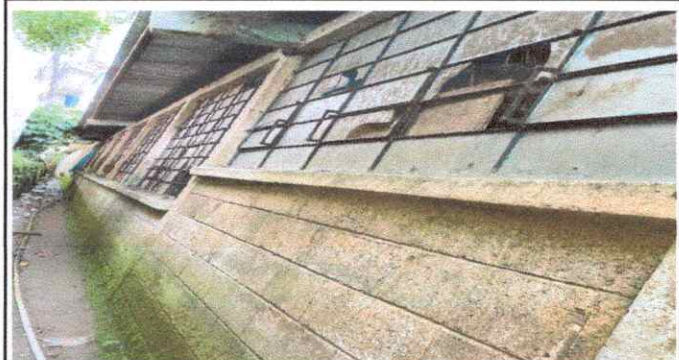
Foto 4: Sustitución de vidrios en mal estado

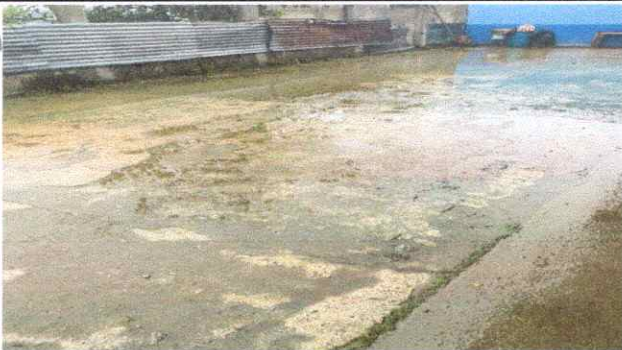
Foto 5: Piso de torta en mal estado

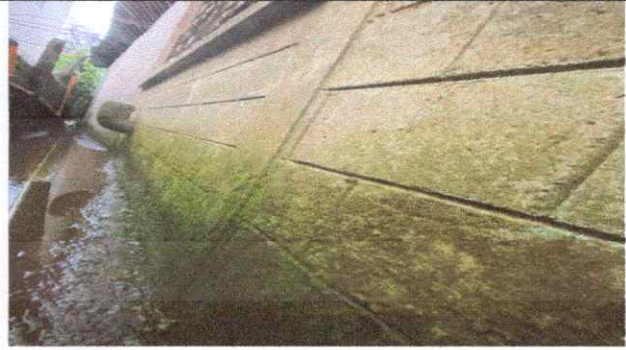
Foto 6: Paredes en mal estado
