# REGISTRO FOTOGRÁFICO PROGRAMA DE MANTENIMIENTO DE EDIFICIOS ESCOLARES PÚBLICOS

SITUACIÓN DEFICIENCIAS DETERMINADAS

| NOMBRE DEL ESTABLECIMIENTO: | COPB Anexo a EORM | DIRECCIÓN DEL ESTABLECIMIENTO: | Caserío Tzuná, aldea Ajul |
| CÓDIGO DEL ESTABLECIMIENTO: | 13-22-0993-41 | FECHA: | 20/03/2025 |

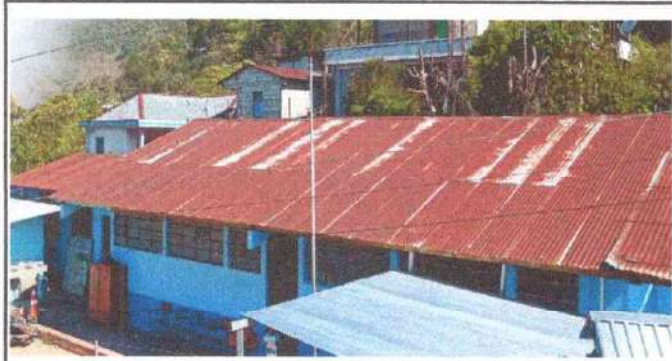
Foto No 1: Cubierta de lámina en mal estado.

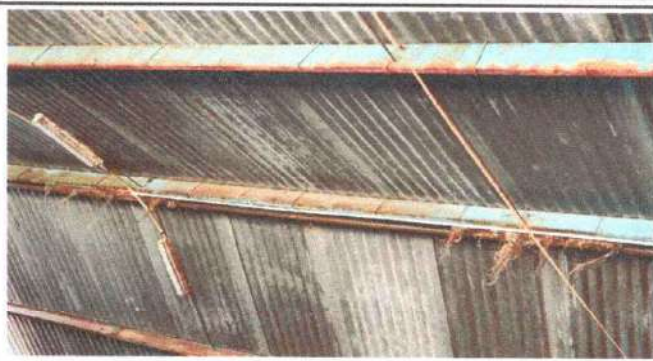
Foto No 2: Estructura de soporte de techo en mal estado.

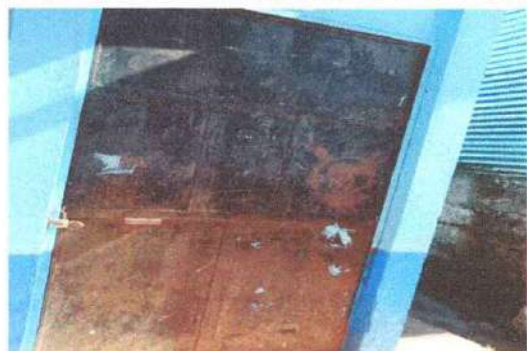
Foto No 3: Puertas de metal en mal estado.

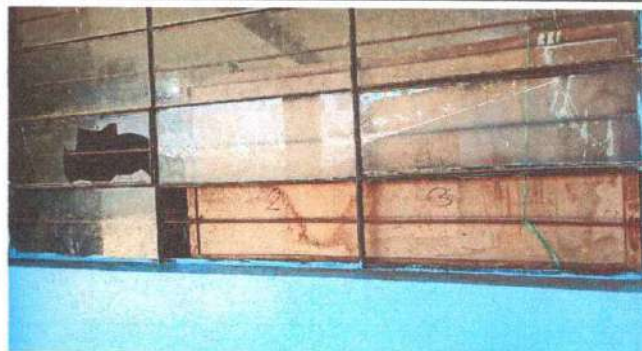
Foto No 4: Ventanas de metal en mal estado.

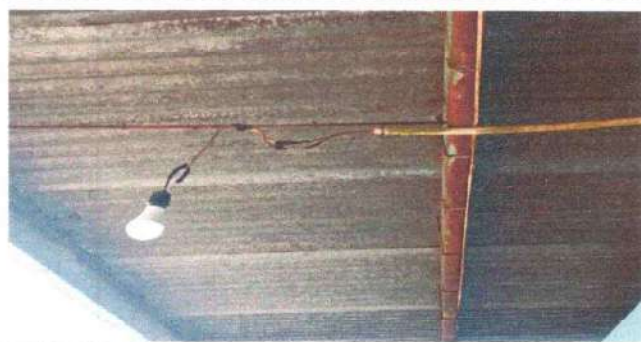
Foto No 5: Sistema eléctrico en mal estado.

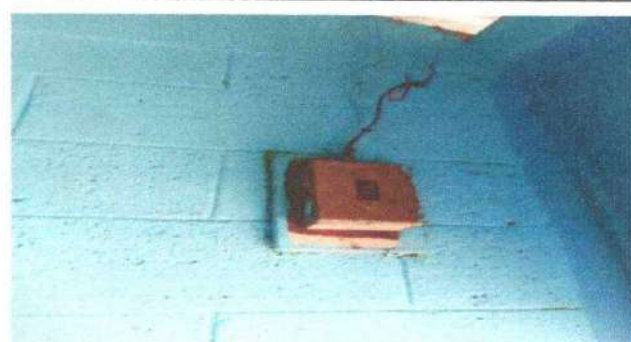
Foto No 6: Tablero de flípones en mal estado.

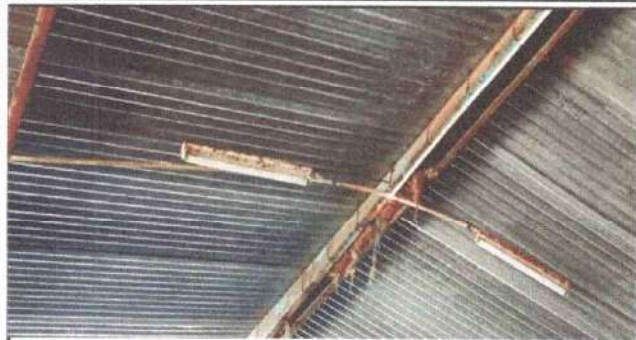
Foto No. 7: Lámparas en mal estado

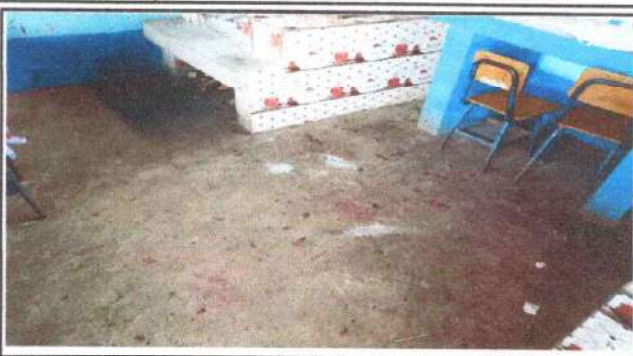
Foto No. 8: Piso de cocina en mal estado

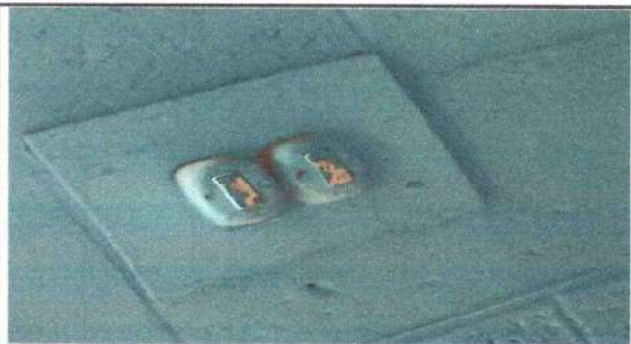
Foto No. 9: Apagadores en mal estado

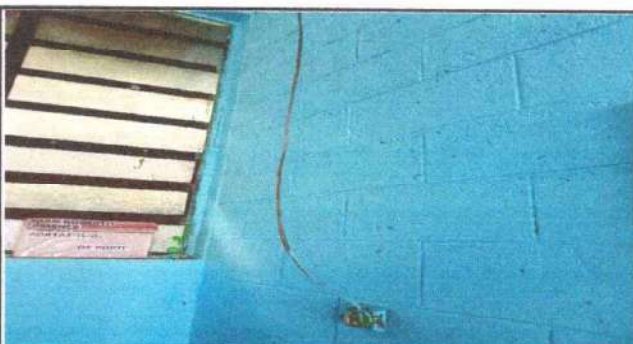
Foto No. 10: Sistema del cableado en mal estado

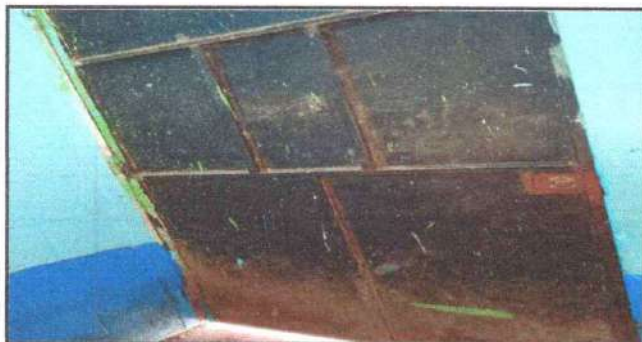
Foto No. 11: Puertas de aulas en mal estado
