SITUACIÓN DEFICIENCIAS DETERMINADAS

PREVIO ☒

| DEPARTAMENTO: | HUEHUETENANGO | MUNICIPIO: | CONCEPCION HUISTA |
| NOMBRE DEL ESTABLECIMIENTO: | EORM | DIRECCIÓN DEL ESTABLECIMIENTO: | ALDEA BACÚ |

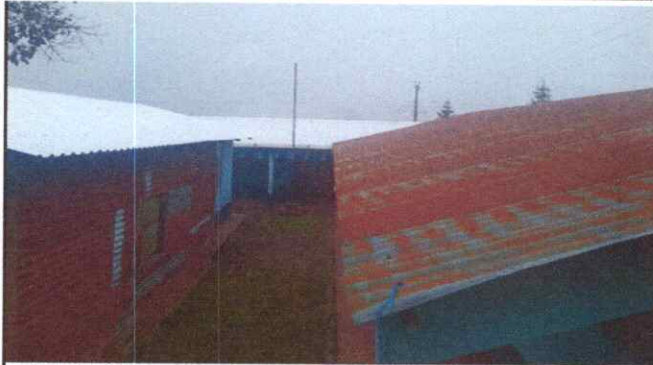
Foto 1: Sustrucion de cubierta de Lámina en malas condiciones

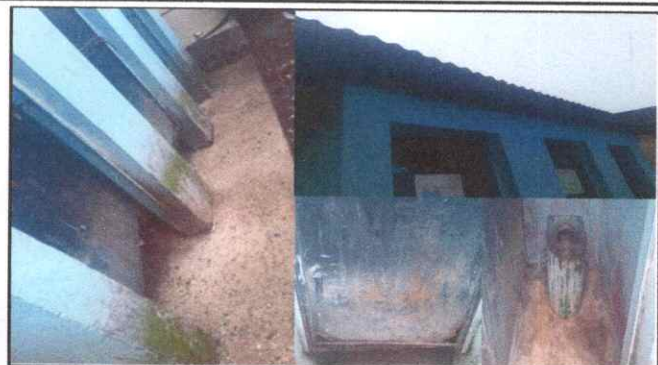
Foto 2: Letrinas construidas 1977 tipo en malas condiciones

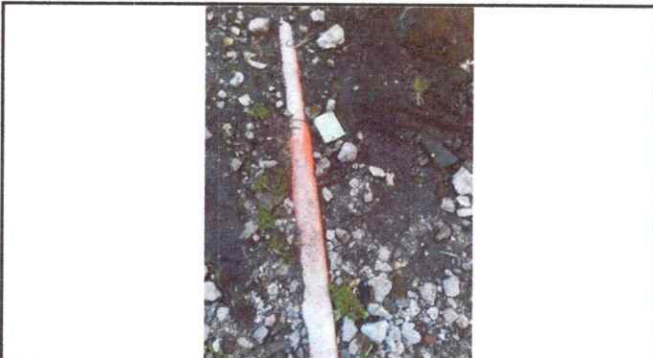
Foto 3: Cambio de tubería de aguas negras de sanitarios

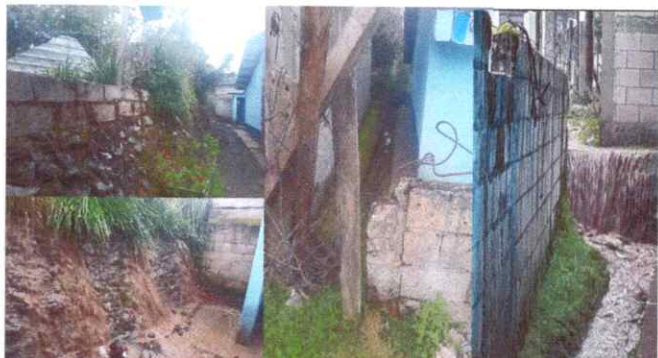
Foto 4: Mantenimiento de Muro Perimetral

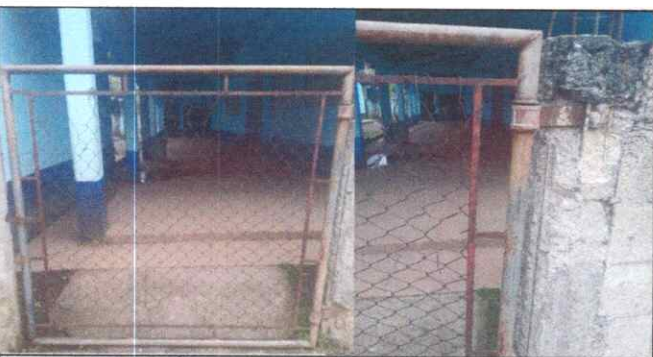
Foto 5: SUSTITUCIÓN DE PORTON DE MAYA GALBANIZADA POR PORTON DE METAL

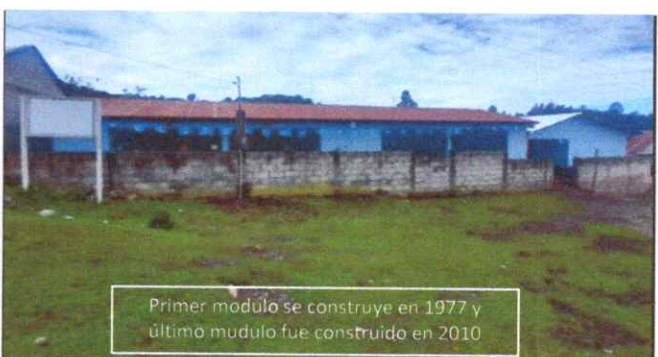
Foto 6: Mantenimiento de muro perimetral, repello y cierre de grietas

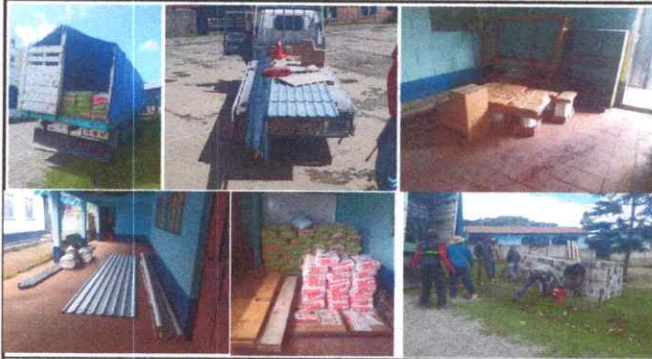
Foto1: Ressepción de materiales

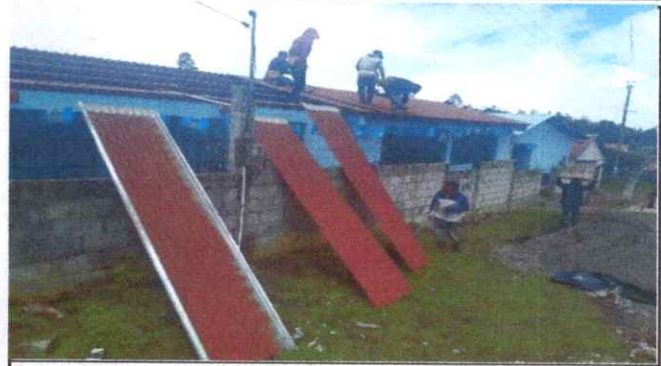
Foto 2: Sustitución cubierta de láminas

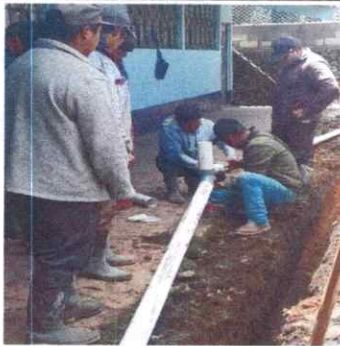
Foto 3: Cambio de tubería de aguas negras de sanitarios

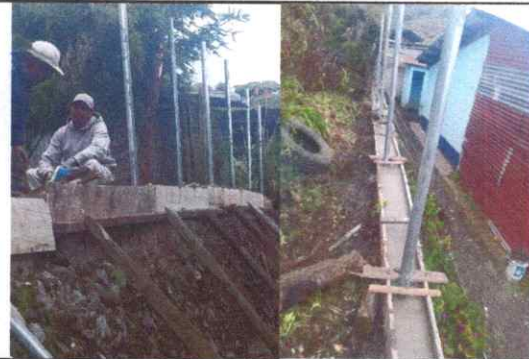
Foto 4: Mantenimiento de Muro Perimetral

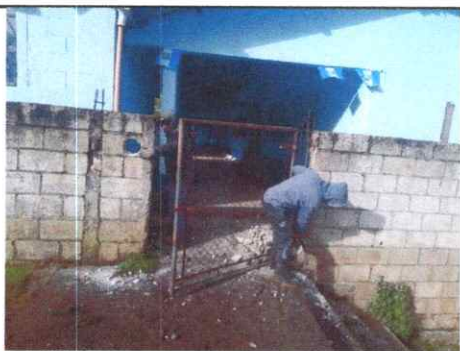
Foto 5: SUSTITUCIÓN DE PORTON DE MAYA GALBANIZADA POR PORTON DE METAL

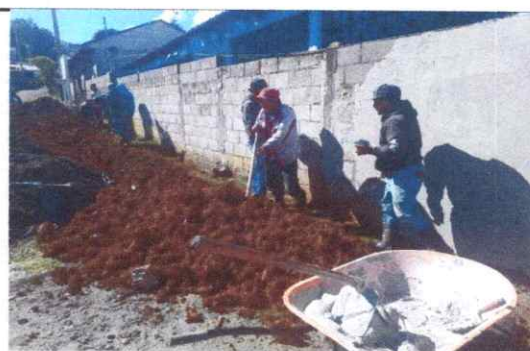
Foto 6: Mantenimiento de muro perimetral, repello y cierre de grietas
