SITUACIÓN DEFICIENCIAS DETERMINADAS

| NOMBRE DEL ESTABLECIMIENTO: | Escuela Oficial Urbana Mixta | DIRECCIÓN DEL ESTABLECIMIENTO: | Cantón Méndez |
| CÓDIGO DEL ESTABLECIMIENTO: | 13-22-1009-43 | FECHA: | 27/08/2025 |

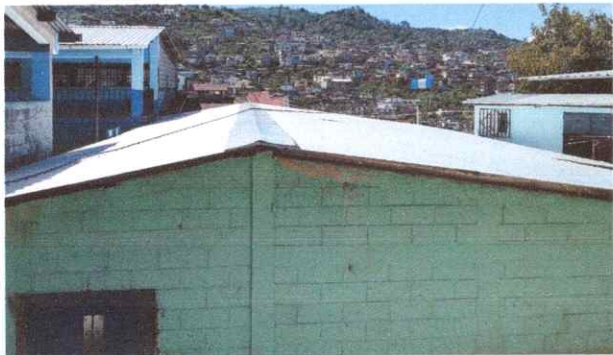
Foto No. 1 Cubierta de techo de lámina en mal estado.

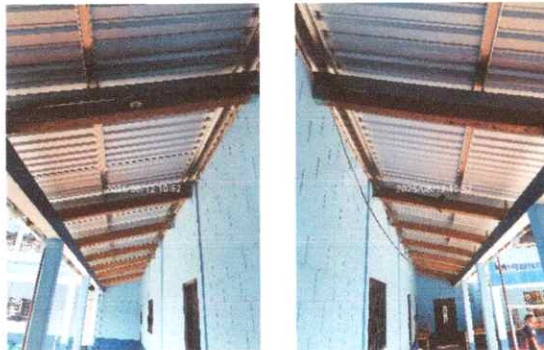
Foto No. 2 Estructura de soporte de techo de madera.

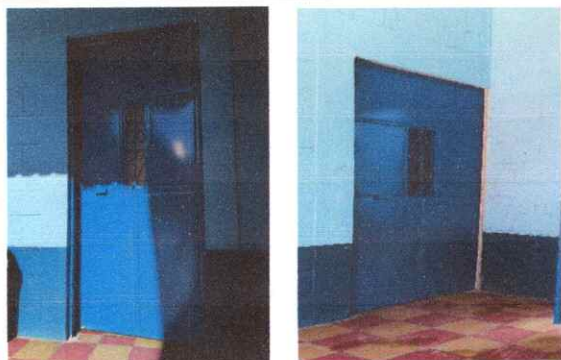
Foto No. 3 Sustitución de puerta de madera por metal.

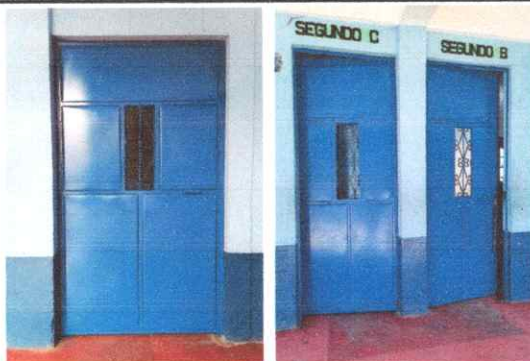
Foto No. 4 Mantenimiento a estructura de puerta de metal.

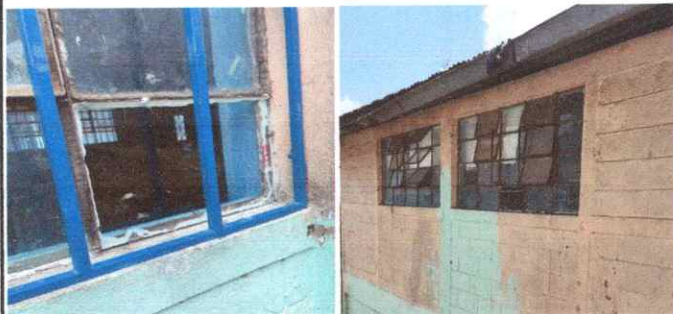
Foto No. 5 Sustitución de vidrios.

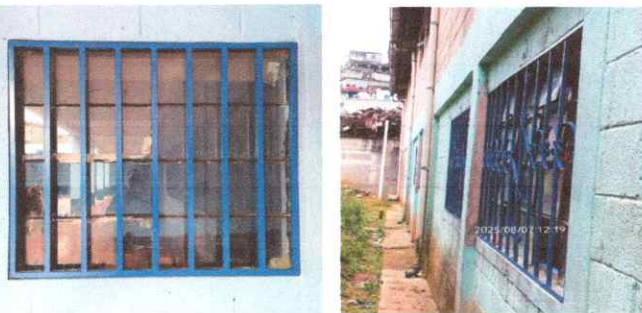
Foto No. 6 Sustitución y mantenimiento de balcones.

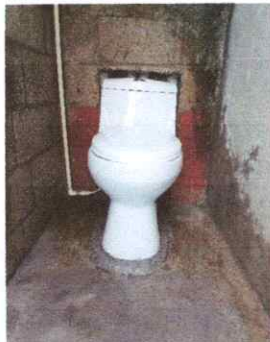
Foto No. 7 Sustitución de tazas sanitarias y accesorios grandes.

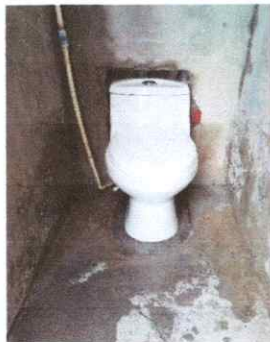
Foto No. 8 Sustitución de tazas sanitarias y accesorios infantiles.

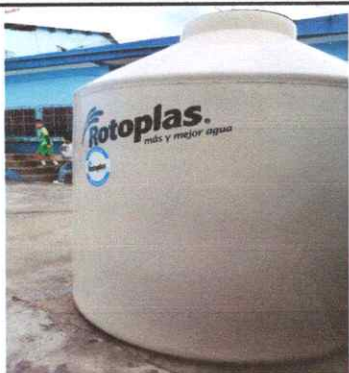
Foto No. 9 Mantenimiento de deposito de agua Rotoplas 2500 litros.
