# REGISTRO FOTOGRÁFICO PROGRAMA DE MANTENIMIENTO DE EDIFICIOS ESCOLARES PÚBLICOS

SITUACIÓN DEFICIENCIAS DETERMINADAS

| NOMBRE DEL ESTABLECIMIENTO: | EORM CASERIO CAPTZIN II, ALDEA CAPTZIN LAS BRISAS | DIRECCIÓN DEL ESTABLECIMIENTO: | CASERIO CAPTZIN II, ALDEA CAPTZIN LAS BRISAS, SAN JUAN IXCOY |
| CÓDIGO DEL ESTABLECIMIENTO: | 13-23-0013-43 | FECHA: | 21/04/2025 |

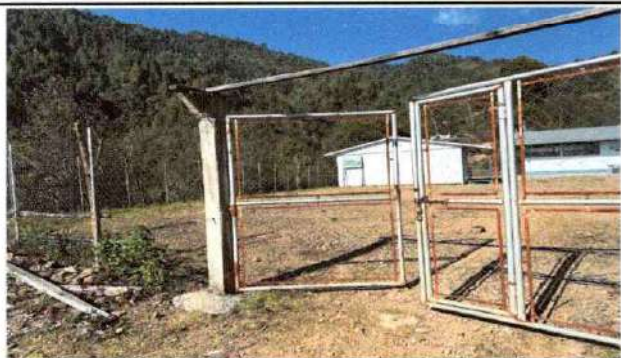
Foto 1: El portón actual se encuentra en mal estado y oxidado, lo que compromete la seguridad y la visibilidad del acceso. Para abordar esta situación, se propone reemplazar el portón existente por uno nuevo de lámina.

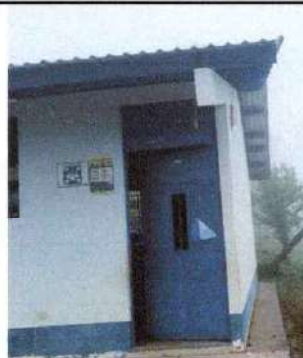
Foto 2: La puerta actual se encuentra en mal estado y no cuenta con llaves, lo que compromete la seguridad y la funcionalidad del acceso. Para abordar esta situación, se propone reemplazar la puerta existente por una nueva.

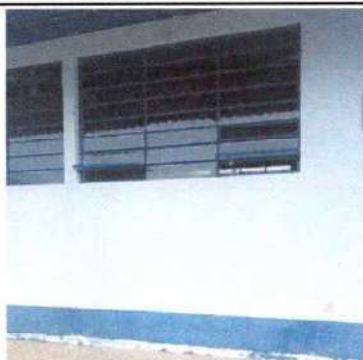
Foto 3: Debido a las condiciones climáticas adversas y algunos accidentes, algunos vidrios se han roto y es necesario reemplazarlos. El reemplazo de los vidrios rotos es fundamental para restaurar la seguridad, la funcionalidad y la apariencia del espacio.

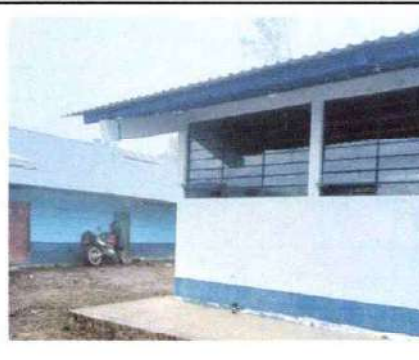
Foto 4: La implementación de bajadas de agua en nuestra escolita será muy funcional y beneficiosa, ya que el agua es un recurso escaso en nuestra institución. Contar con un sistema de recolección de agua permitirá aprovechar este vital líquido de manera eficiente.

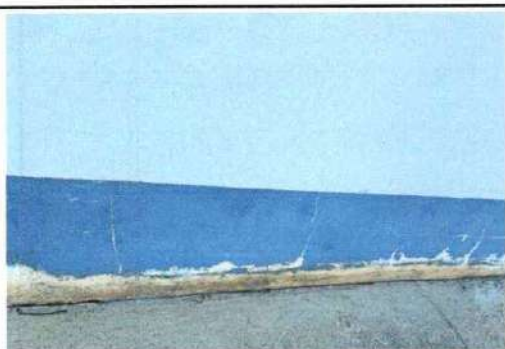
Foto 5: Pintar el área exterior de nuestras aulas es importante para mejorar la estética y armonía del entorno educativo. Un ambiente visualmente atractivo puede tener un impacto positivo en la experiencia de los estudiantes y en la imagen institucional.

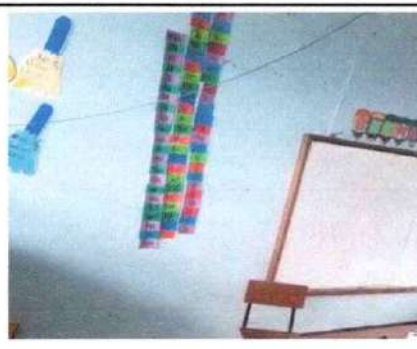
Foto 6: La pintura en el interior del aula es un elemento crucial que puede influir significativamente en el ambiente de aprendizaje. Un entorno visualmente atractivo y bien mantenido puede motivar a los estudiantes y mejorar su interés.

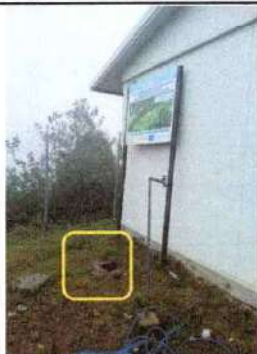
Foto 7: Actualmente, nuestro establecimiento no cuenta con un sistema de drenaje adecuado, lo que puede generar problemas de higiene y seguridad. .

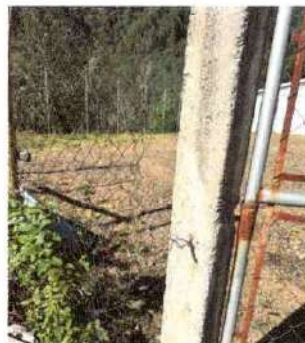
Foto 8: Nuestro muro actualmente presenta daños en la malla, lo que compromete la seguridad y el resguardo de los bienes inmuebles y de los estudiantes. Por lo tanto, es fundamental reemplazar la malla dañada para

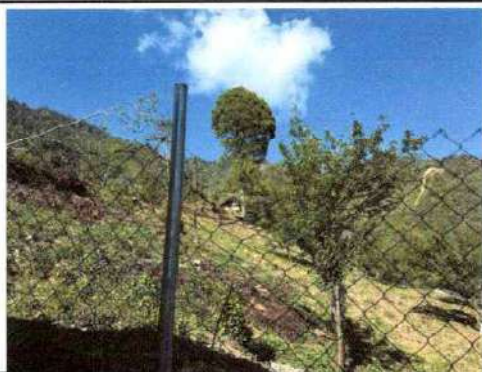
Foto 9: Nuestro muro actualmente presenta daños en la malla, lo que compromete la seguridad y el resguardo de los bienes inmuebles y de los estudiantes. Por lo tanto, es fundamental reemplazar la malla dañada para mejorar la seguridad y protección.

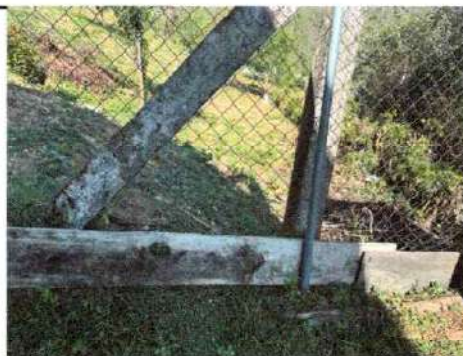
Foto 10: Es importante reemplazar los tubos actuales y asegurar su base de manera adecuada, ya que actualmente están asegurados con madera, lo que puede no ser lo suficientemente seguro o durable.

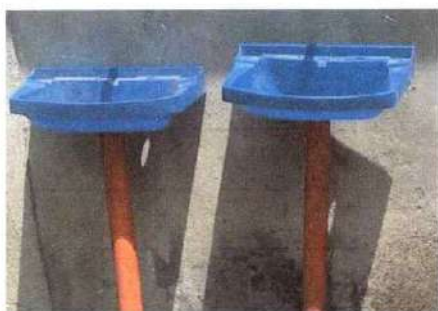
Foto 11: Los lavamanos son fundamentales para mantener la higiene y la salud de nuestros estudiantes. Por lo tanto, es de suma importancia mejorarlos e implementar mejoras para garantizar que sean funcionales, limpios y seguros.

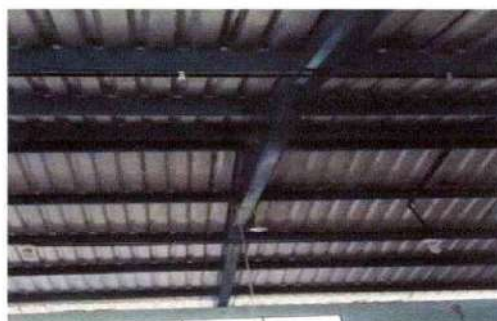
Foto 12: El sistema eléctrico actual no funciona, lo que limita el uso de equipos y tecnología en el aula. Por lo tanto, es fundamental sustituir y mejorar la calidad del sistema eléctrico para garantizar un entorno seguro y funcional para los estudiantes.

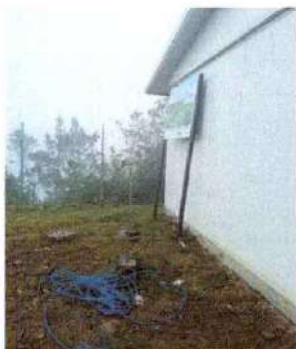
Foto 13: Es fundamental sustituir los recipientes actuales, como toneles y ollas, por un depósito y un sistema de distribución de agua adecuado. Esto garantizará un suministro de agua seguro y eficiente para los estudiantes y personal.

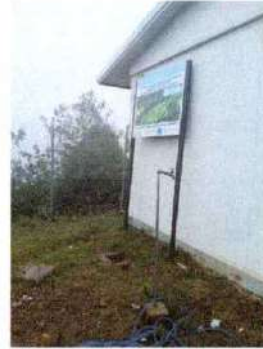
Foto 14: Es fundamental implementar una pila que cumpla con los estándares de calidad y seguridad, ya que la actual no es aceptable. Esto garantizará un entorno seguro y saludable para los estudiantes y personal.
