REGISTRO FOTOGRÁFICO  
PROGRAMA DE MANTENIMIENTO DE EDIFICIOS ESCOLARES PÚBLICOS

PRA-FOR-123  
Versión 1

SITUACIÓN DEFICIENCIAS DETERMINADAS

| NOMBRE DEL ESTABLECIMIENTO: | INEB de Telesecundaria | DIRECCIÓN DEL ESTABLECIMIENTO: | Caserío Tojquia, aldea Chanchocaj I |

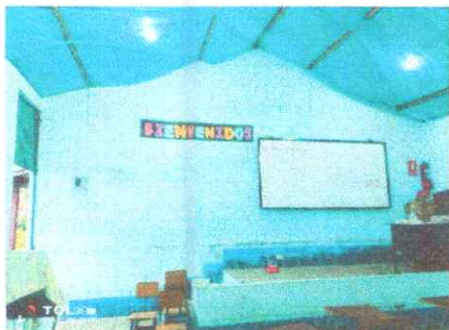
Foto1: Impermeabilización, repello y sernido de muro de blok en interior de muros de aulas del centro educativo INEB De Telesecundaria

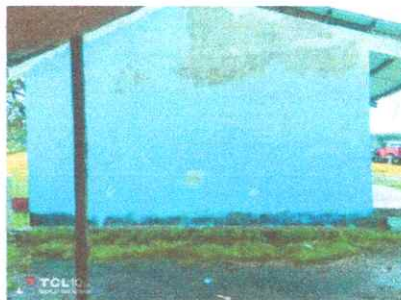
Foto 2: Impermeabilización, repello y sernido de muro de blok en exterior de muros de aulas del centro educativo INEB De Telesecundaria

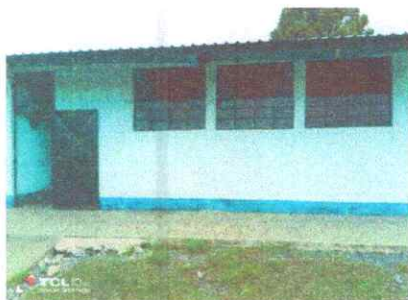
Foto 3: Pintura en muros de INEB De Telesecundaria, exteriores

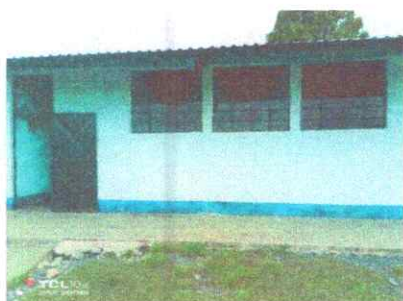
Foto 5: Sustitución de balcones de metal, fabricados a la medida.

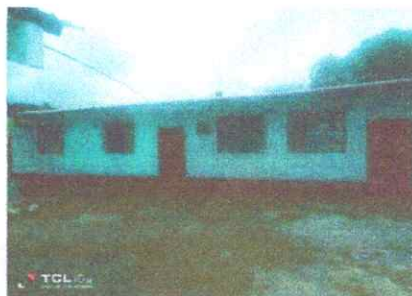
Foto 6: cambio de chapa de puerta y mantenimiento (aula y cocina).

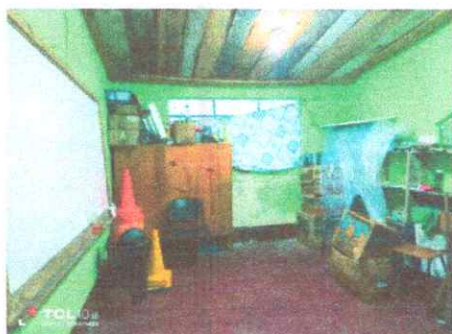
Foto 9: Sustitución de piso de cemento torta por piso granito

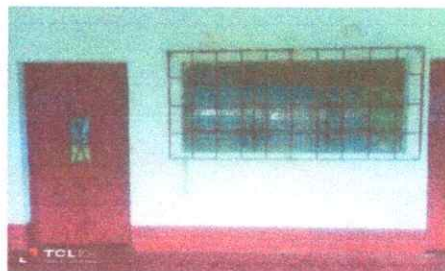
Foto 10: Mantenimiento en ventanas y colocación de vidrios

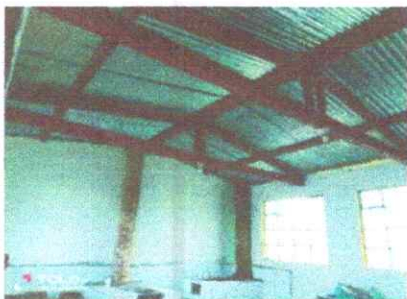
Foto 11: Sustitución de estructura metálica en aula y cocina

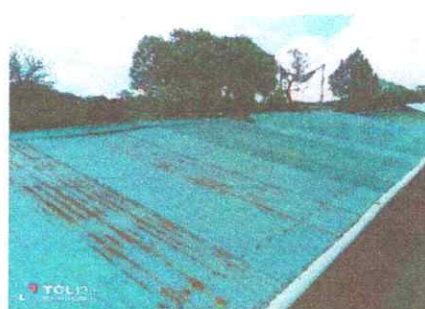
Foto 12: sustitución de lamina en aula y lamina

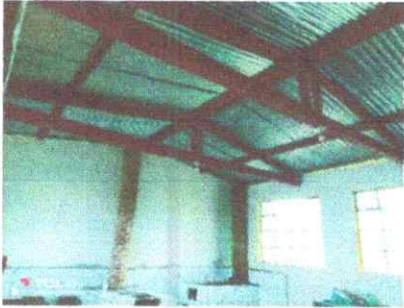
Foto 13: Sustrucion de sistema electrico en aulas y cocina
