Ministerio de Educación  
Guatemala

REGISTRO FOTOGRÁFICO  
PROGRAMA DE MANTENIMIENTO DE EDIFICIOS ESCOLARES PÚBLICOS

| NOMBRE DEL ESTABLECIMIENTO: | INEB de Telesecundaria | DIRECCIÓN DEL ESTABLECIMIENTO: | Caserío Tojquia, aldea Chanchocaj I |
| CÓDIGO DEL ESTABLECIMIENTO: | 13-23-0031-45 | FECHA: | 10/11/2025 |

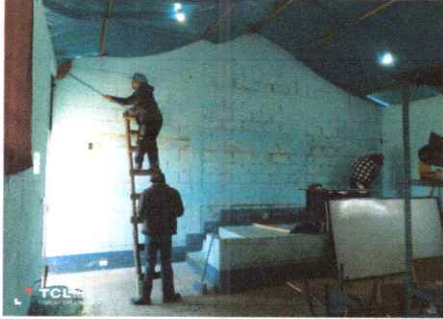
Foto 1: Limpieza e impermeabilización para aplicación de repello y sernido de muro de blok en interior de muros de aulas del centro educativo INEB De Telesecundaria

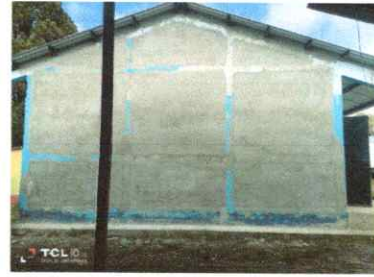
Foto 2: Impermeabilización, repello y sernido de muro de blok en exterior de muros de aulas del centro educativo INEB De Telesecundaria

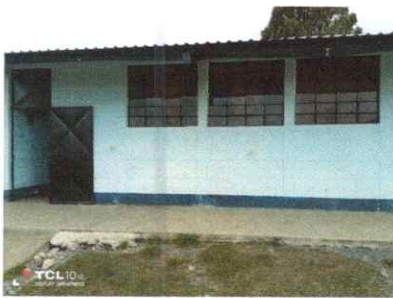
Foto 3: limpieza en muros de INEB De Telesecundaria, exteriores par aplicar pintura

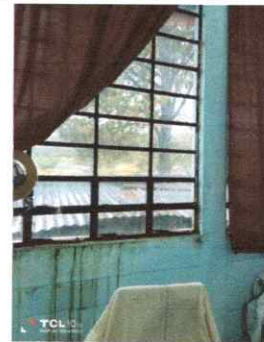
Foto 4: limpieza en muros para aplicación de pintura en muros de INEB de Telesecundaria interior

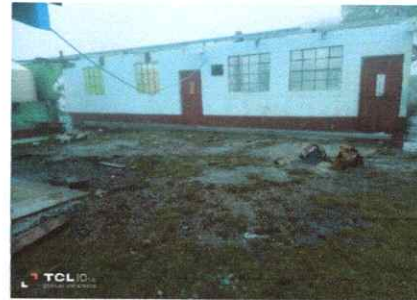
Foto 6: Armado de techo y preparacion de puertas para cambio de chapa de puerta y mantenimiento (aula y cocina).

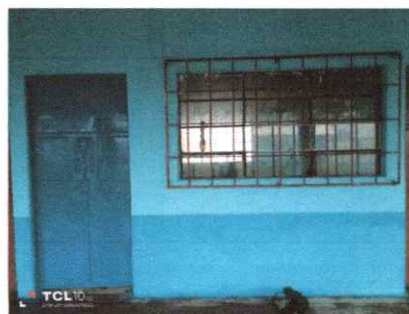
Foto 10: Mantenimiento en ventanas y colocacion de vidrios

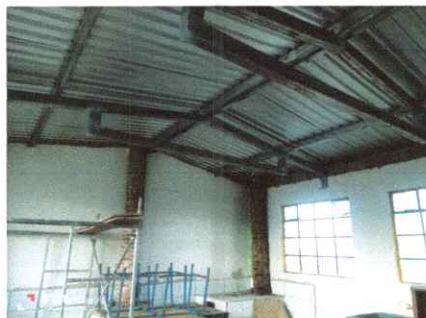
Foto 11: Sustitucion de estructura metalica en aula y cocina

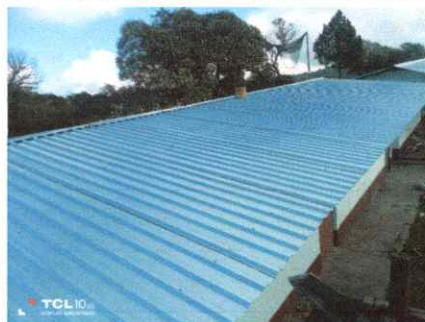
Foto 12: sustitucion de lamina en aula y lamina

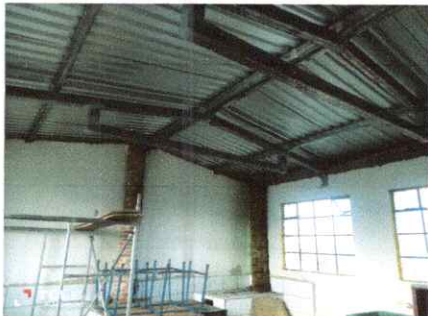
Foto 13: Preparacion para sustitucion de sistema electrico en aulas y cocina
