REGISTRO FOTOGRÁFICO  
PROGRAMA DE MANTENIMIENTO DE EDIFICIOS ESCOLARES PÚBLICOS

SITUACIÓN DEFICIENCIAS DETERMINADAS

| NOMBRE DEL ESTABLECIMIENTO: | Escuela Oficial Rural Mixta | DIRECCIÓN DEL ESTABLECIMIENTO: | Caserío Pepajau, aldea Yaxeu |
| CÓDIGO DEL ESTABLECIMIENTO: | 13-23-0039-43 | FECHA: | 9/04/2025 |

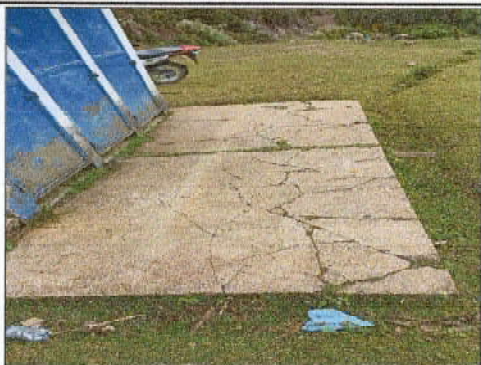
Foto1: Piso frontal del baño rajado.

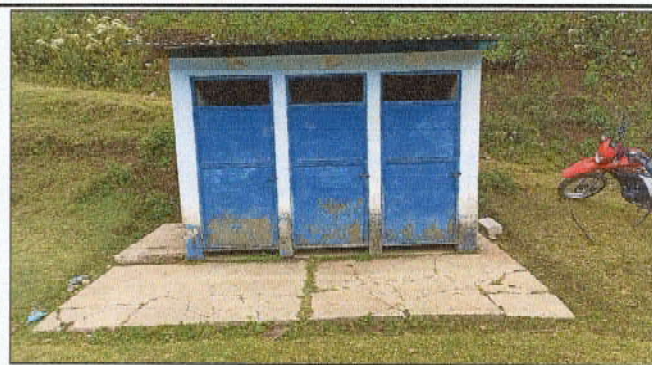
Foto 2: Puertas de baño detereoradas

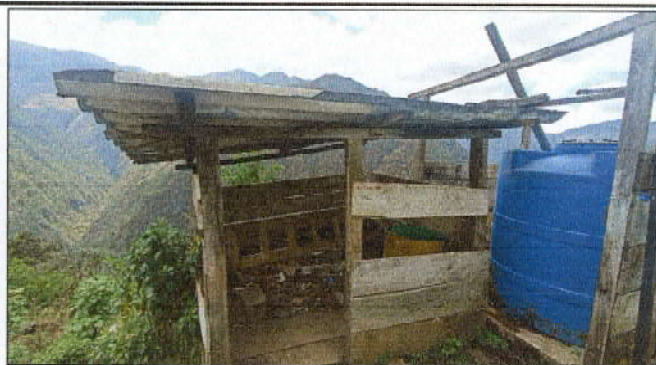
Foto 3: Pilares de bodega podridas.

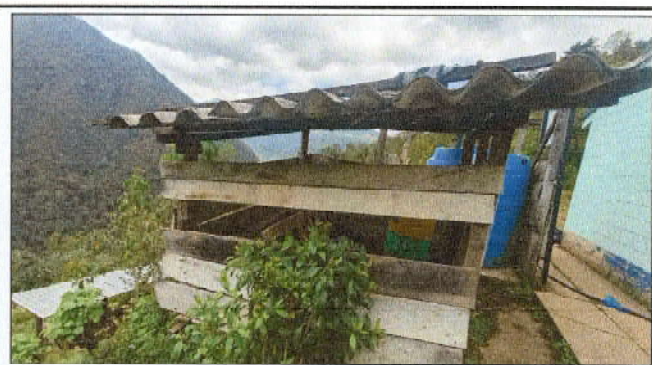
Foto 4: Techo y paredes de bodega en mal estado.

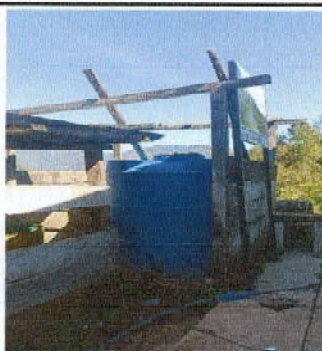
Foto 5: Pilares del techo de deposito de agua destruido.

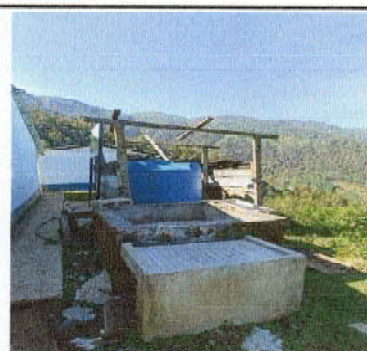
Foto 6: Paredes y techo de deposito de agua destruido y deteriorado.

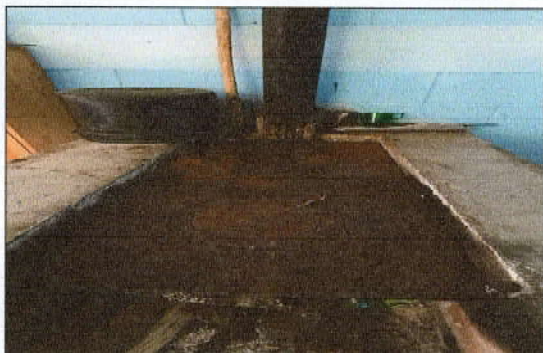
Foto1: Plancha oxidada

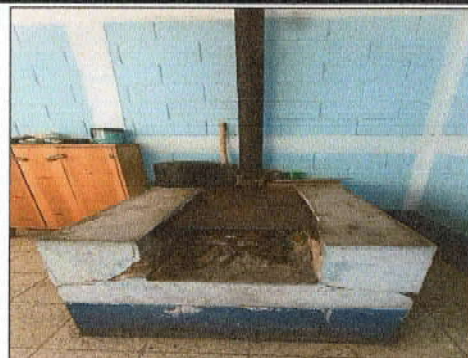
Foto 2: base de estufa rural (pollo) rajado

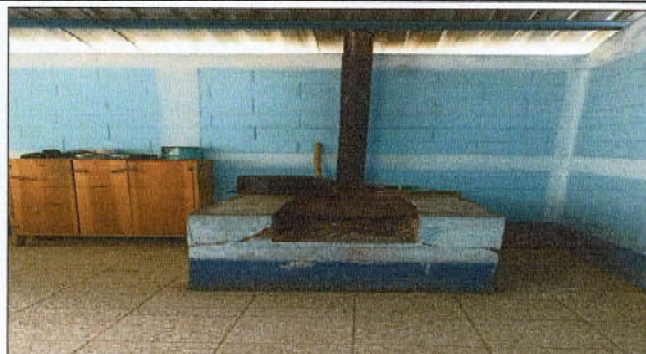
Foto 3: Chimenea deteriorada

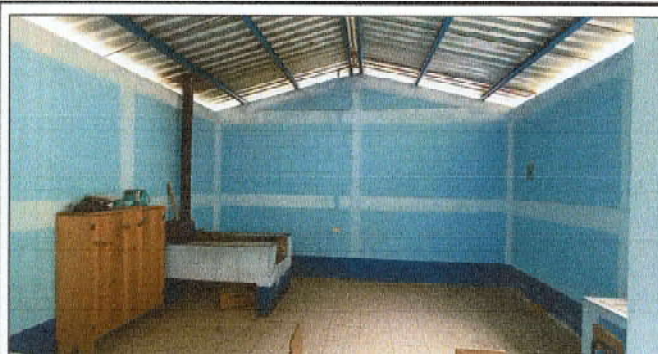
Foto 4: falta de muebles, y mesas para cortar carne o verduras.

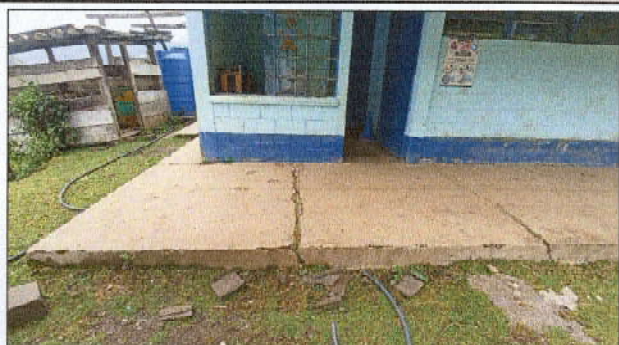
Foto 5: Piso del corredor cuarteado y rajado.

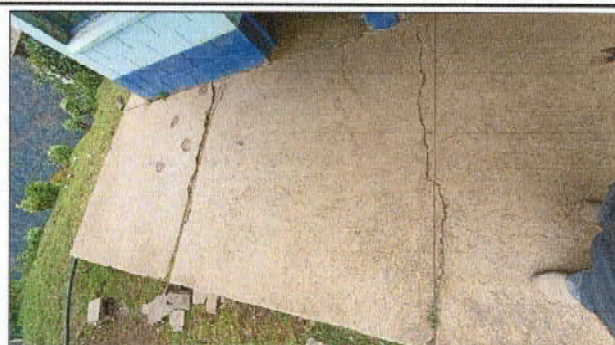
Foto 6: Piso del corredor cuarteado y rajado.
