SITUACIÓN DEFICIENCIAS DETERMINADAS

| DEPARTAMENTO: | Huehuetenango | MUNICIPIO: | San Juan Ixcoy |
| NOMBRE DEL ESTABLECIMIENTO: | EORM | DIRECCIÓN DEL ESTABLECIMIENTO: | Caserío Nanguitz, aldea Yulwitz II |
| CÓDIGO DEL ESTABLECIMIENTO: | 13-23-0040-43 | FECHA: | 20 de marzo de 2025 |

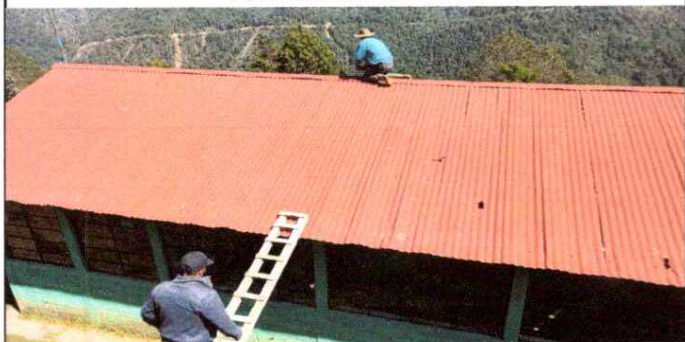
**CUBIERTA DE LÁMINA**

**Foto1:** Sustitución de lámina ondulada, por lámina troquelada aluzinc calibre 26 color gris metálico, capotes y elementos de fijación. También instalación de canal de PVC.

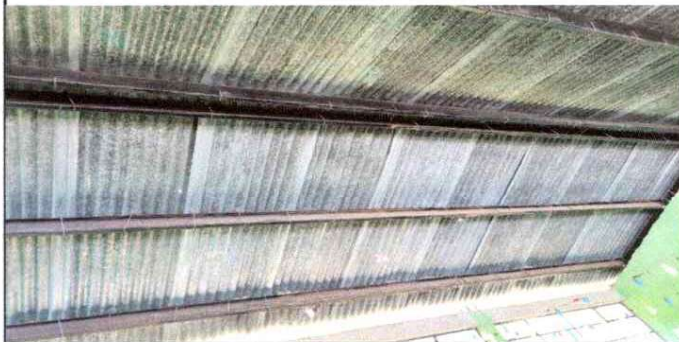
**ESTRUCTURA DE TECHO**

**Foto 2:** Sustitución de estructura de soporte de metal, por metal

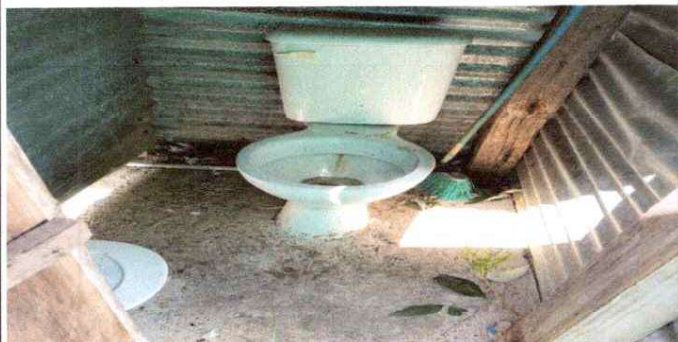
**SERVICIOS SANITARIOS**

**Foto 3:** Sustitución de inodoros con accesorios completos.

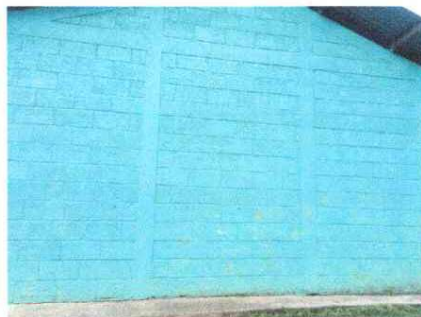
**REPELLO DE LAS PAREDES**

**Foto 4:** Repello y pinturas en muros interiores y exteriores de una aula y dirección.

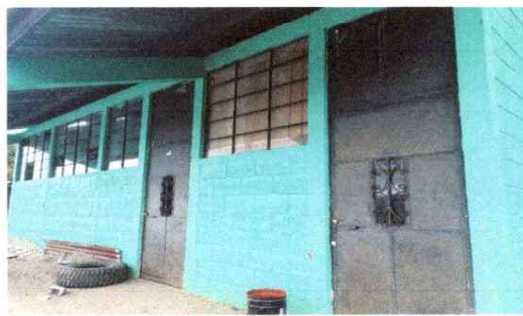
**VENTANAS**

**Foto 6:** Sustitución de vidrios en ventanas de aula y dirección.
