REGISTRO FOTOGRÁFICO  
PROGRAMA DE MANTENIMIENTO DE EDIFICIOS ESCOLARES PÚBLICOS

PRA-FOR-123  
Versión 1

SITUACIÓN DEFICIENCIAS DETERMINADAS

| NOMBRE DEL ESTABLECIMIENTO: | EORM | DIRECCIÓN DEL ESTABLECIMIENTO: | Caserío Txamaylaq, aldea Yulguitz I |

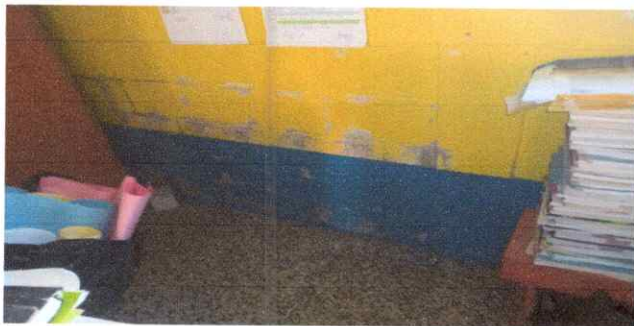
PINTURA EN MUROS EXTERIORES E INTERIORES

Foto1: Pintura en muros exteriores e interiores (aulas + servicios sanitarios + muro de contención)

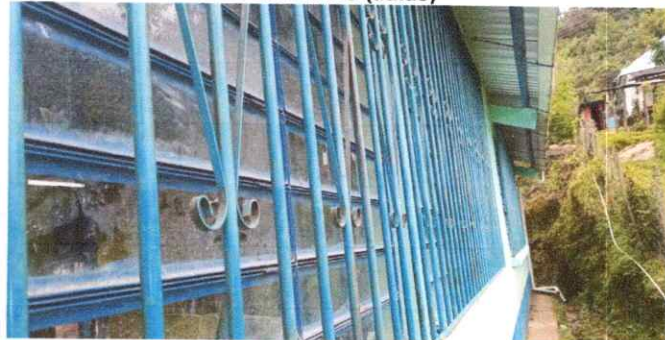
VENTANAS (aulas)

Foto 2: Mantenimiento de 2 balcones de metal: lijado, cepillado y aplicación de pintura

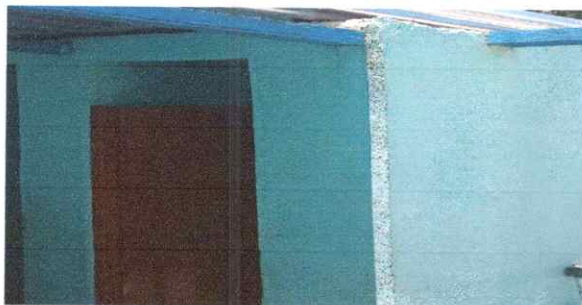
PUERTAS DE METAL (servicios sanitarios)

Foto 3: Sustitución de puerta de madera por metal (0.76 m de ancho \* 1.40 de alto)

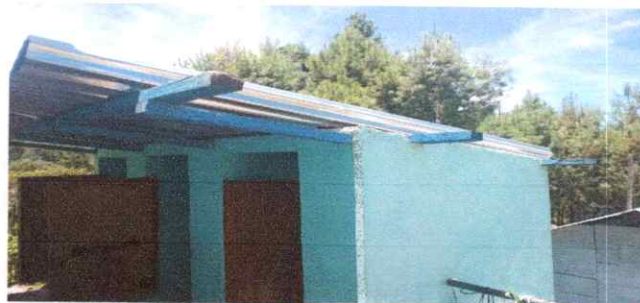
CUBIERTA DE LAMINA Y ESTRUCTURA DE TECHO (servicios sanitarios)

Foto 4: Sustitución de lámina, por lámina troquelada aluzinc calibre 26, elementos de fijación y estructura de techo.

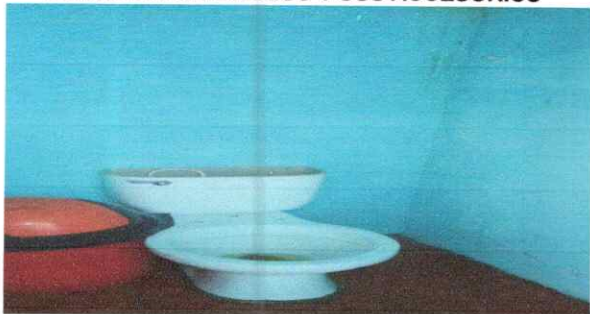
SERVICIOS SANITARIOS Y SUS ACCESORIOS

Foto 5: Sustitución inodoro (con accesorios completos)

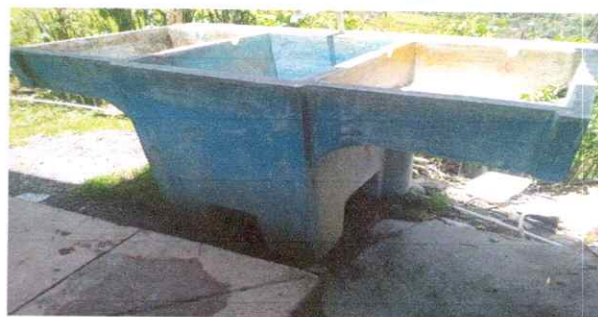
REPARACION DE COCINA

Foto 6: Sustitución de dos pilas de cemento de dos lavaderos

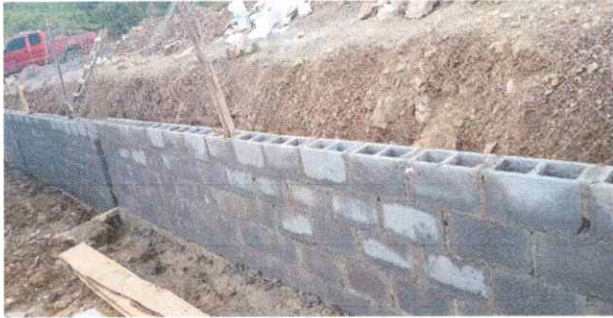
CERCADO O MURO PERIMETRAL

Foto 7: Sustitución de malla galvanizada por malla galvanizada y tubo hg

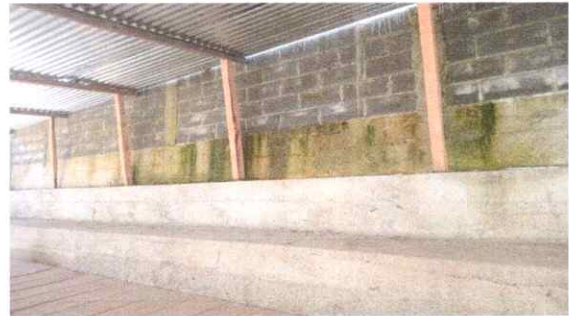
REPARACION DE REPELLO Y CERNIDO DE PAREDES

Foto 8: Repello en muros interiores y exteriores

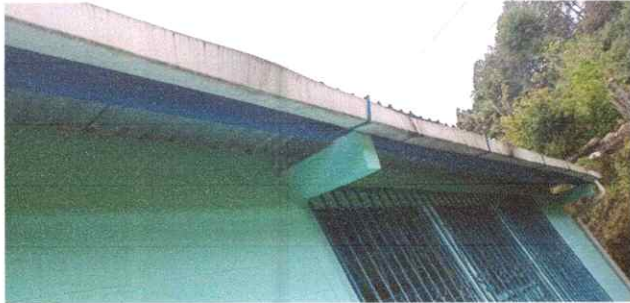
CANALES Y BAJADAS DE AGUA PLUVIAL (Aulas)

Foto 9: Sustitución de canal de pvc (tubos, codos, tee)

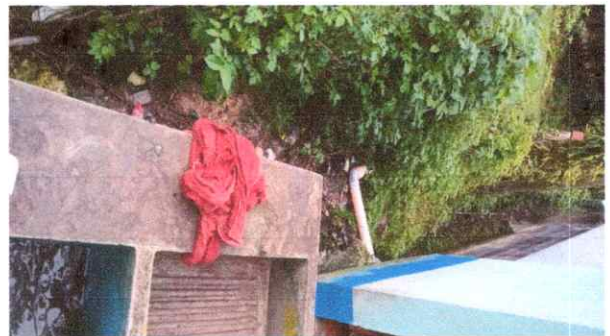
REPARACION DE RED DE DRENAJE

Foto 10: Sustitución de tubería PVC anaranjada línea principal aguas negras
