SITUACIÓN DEFICIENCIAS DETERMINADAS

PREVIO ☒

| NOMBRE DEL ESTABLECIMIENTO: | EORM ALDEA CHANCHOCAL II | DIRECCIÓN DEL ESTABLECIMIENTO: | ALDEA CHANCHOCAL II |
| CÓDIGO DEL ESTABLECIMIENTO: | 13-23-1048-43 | FECHA: | 10/09/2025 |

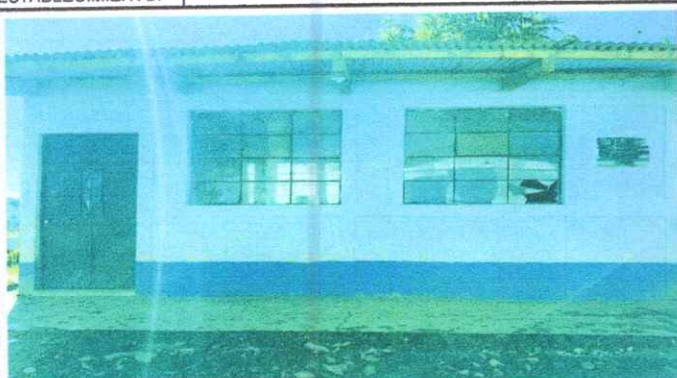
**FOTO 1: SE NECESITA INSTALACIÓN DE BALCONES DE METAL, APLICACIÓN DE PINTURA DE EXTERIOR, INSTALACIÓN DE SOPORTE O PESCANTE DE PVC PARA CANAL Y BAJADA DE AGUA**

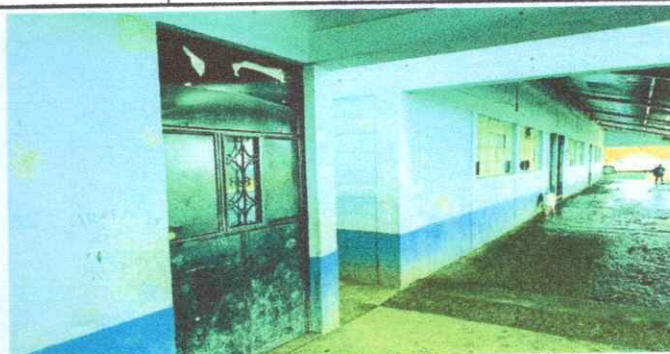
**FOTO 2: PINTURA MUROS EXTERIORES Y REPARACION DE PLANCHAS DE CONCRETO**

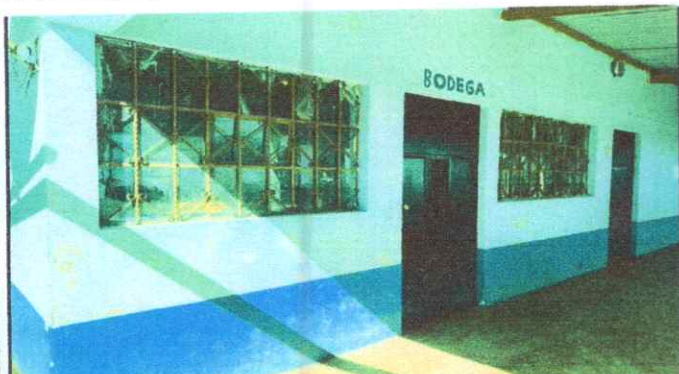
**Foto 3: PINTURA MUROS EXTERIORES**

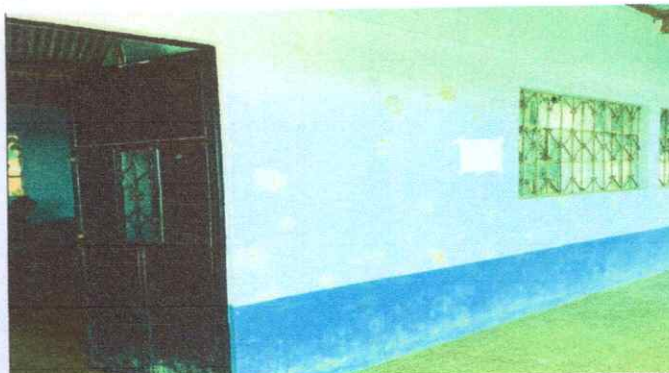
**Foto 4: PINTURA MUROS EXTERIORES**

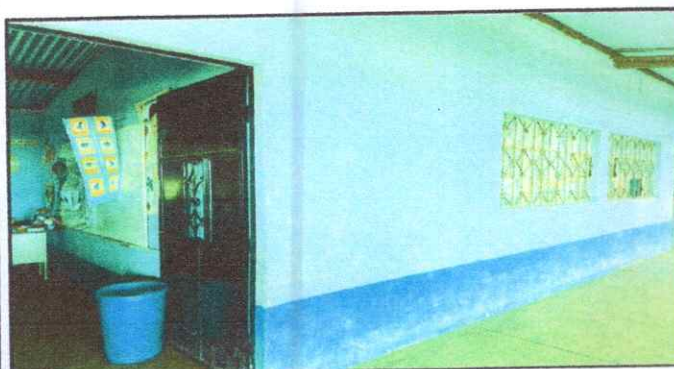
**Foto 5: PINTURA MUROS EXTERIORES**

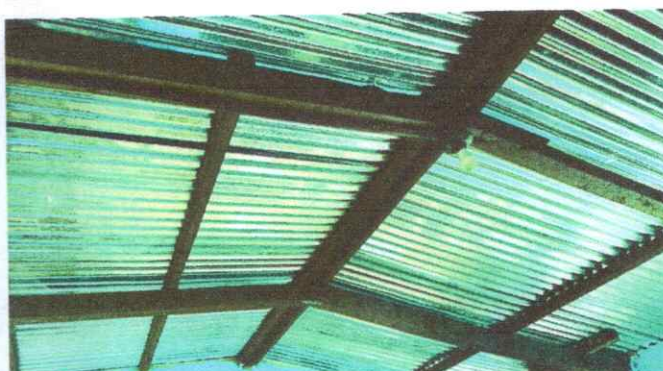
**FOTO 6: REPARACIÓN DE CABLEADO ELÉCTRICO, SUSTITUCIÓN DE INTERRUPTORES DOBLES, SUSTITUCIÓN DE DUCTO ELÉCTRICO+ACCESORIOS EN COCINA**

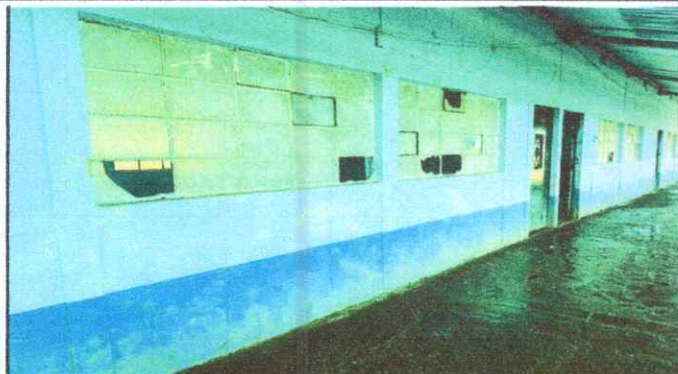
FOTO 7: SE NECESITA INSTALACIÓN DE BALCONES DE METAL, APLICACIÓN DE PINTURA DE EXTERIOR

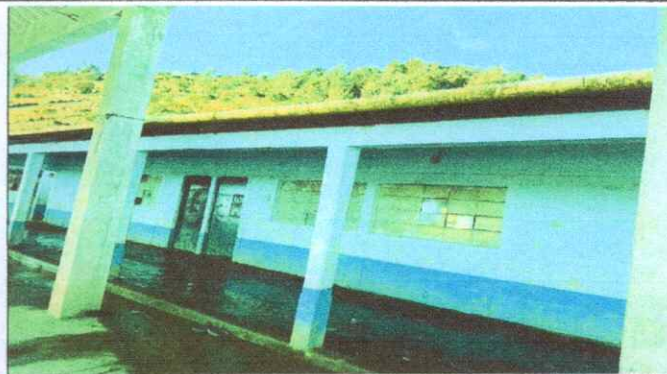
FOTO 8: SUSTITUCIÓN DE CANAL Y REPARACIÓN DE BAJADA DE AGUA PLUVIAL

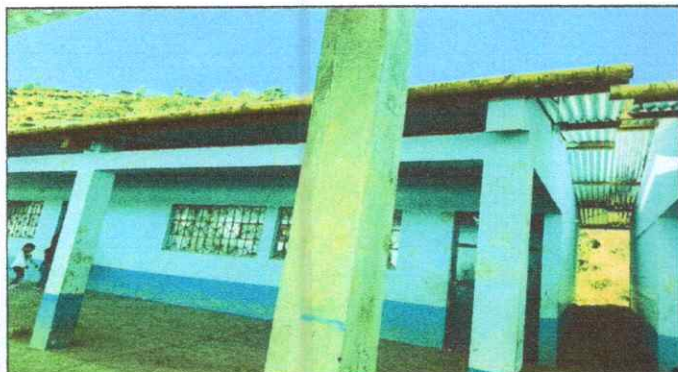
FOTO 9: SUSTITUCIÓN DE CANAL Y REPARACIÓN DE BAJADA DE AGUA PLUVIAL

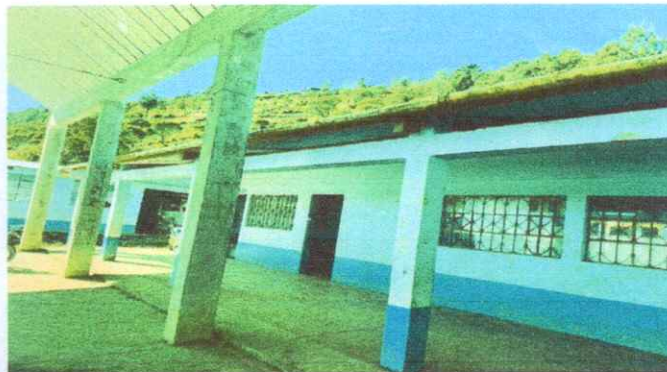
FOTO 10: SUSTITUCIÓN DE CANAL Y REPARACIÓN DE BAJADA DE AGUA PLUVIAL

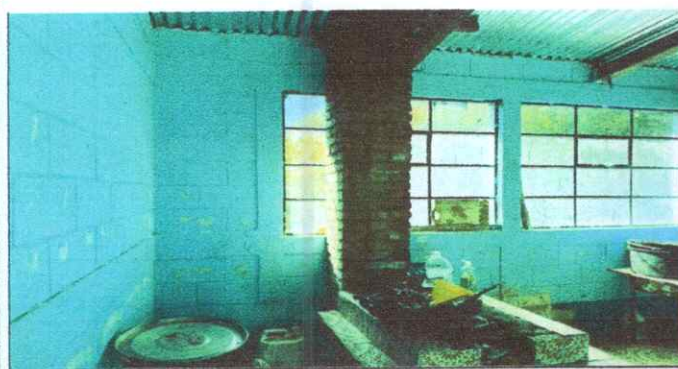
FOTO 11: REPELLO EN MURO DE COCINA

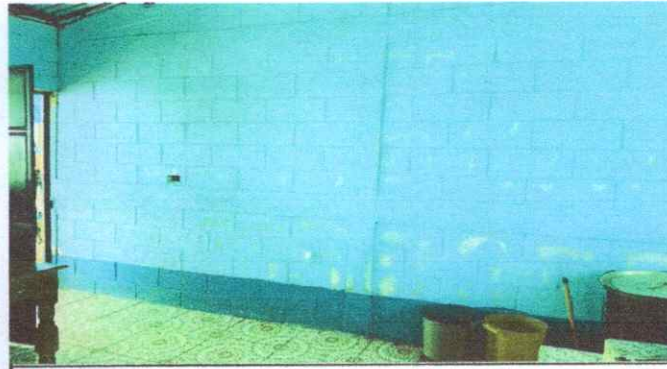
FOTO 12: REPELLO EN MURO DE COCINA

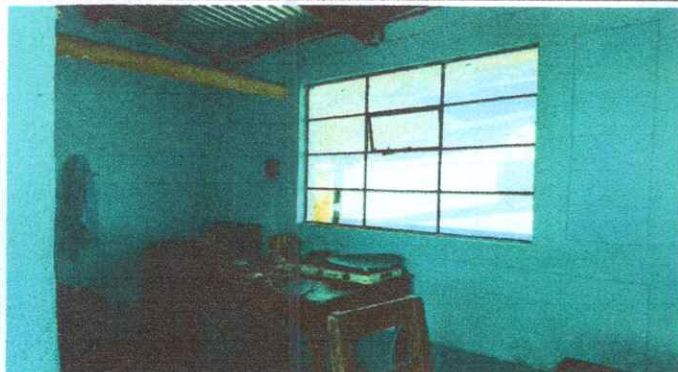
FOTO 13: REPELLO EN MURO DE COCINA

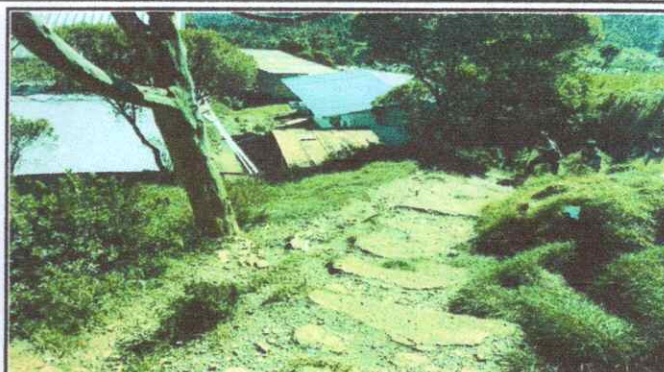
FOTO 14: SUSTITUCION DE PISO DE TORTA DE CONCRETO

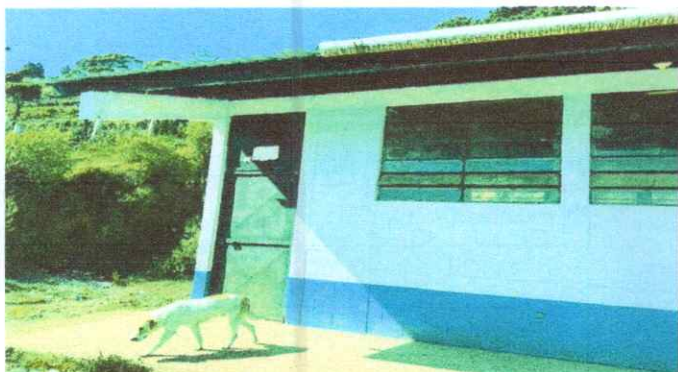
FOTO 13: PINTURA MURO EXTERIOR Y SUSTITUCIÓN DE CANAL Y REPARACIÓN DE BAJADA DE AGUA PLUVIAL

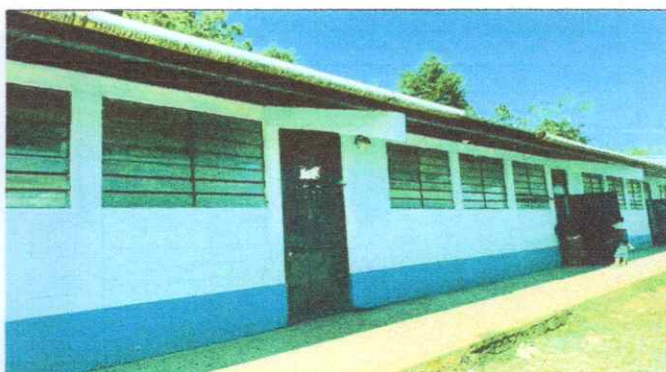
FOTO 14: PINTURA MURO EXTERIOR Y SUSTITUCIÓN DE CANAL Y REPARACIÓN DE BAJADA DE AGUA PLUVIAL

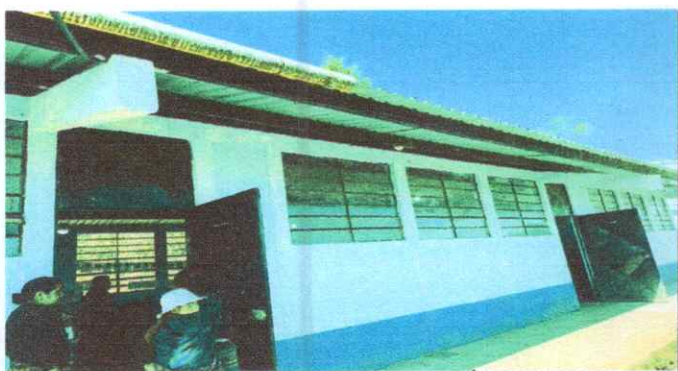
FOTO 15: PINTURA MURO EXTERIOR Y SUSTITUCIÓN DE CANAL Y REPARACIÓN DE BAJADA DE AGUA PLUVIAL

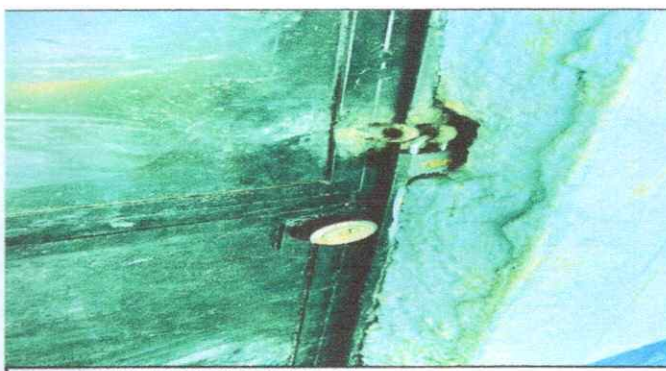
FOTO 16: SUSTITUCION DE CHAPA (1)

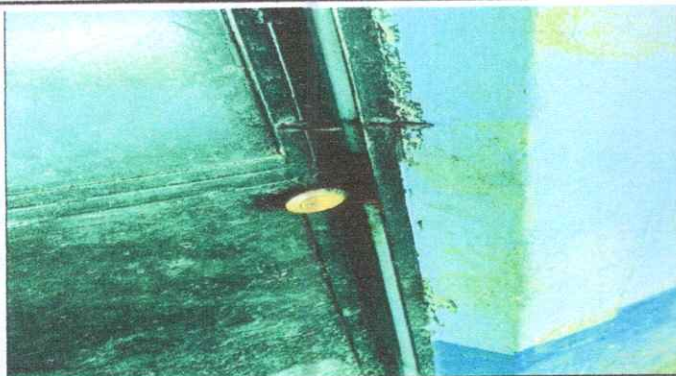
FOTO 17: SUSTITUCIÓN CHAPA (2)

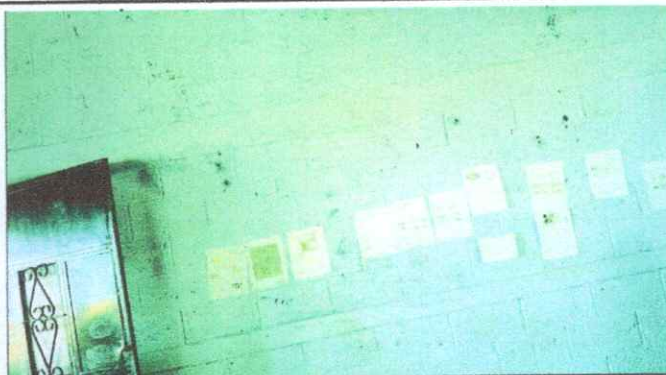
FOTO 18: REPELLO EN MURO INTERIOR DE AULA

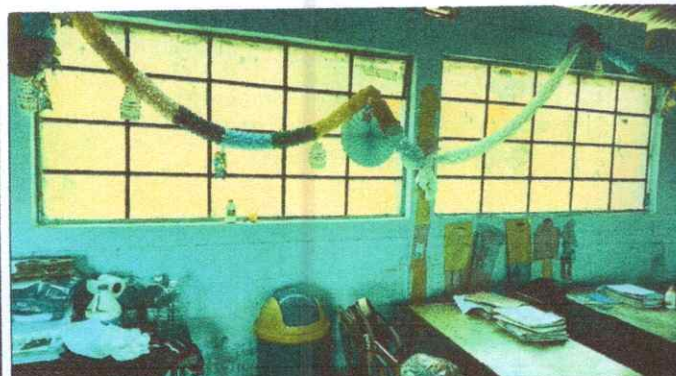
FOTO 19: REPELLO EN MURO INTERIOR DE AULA

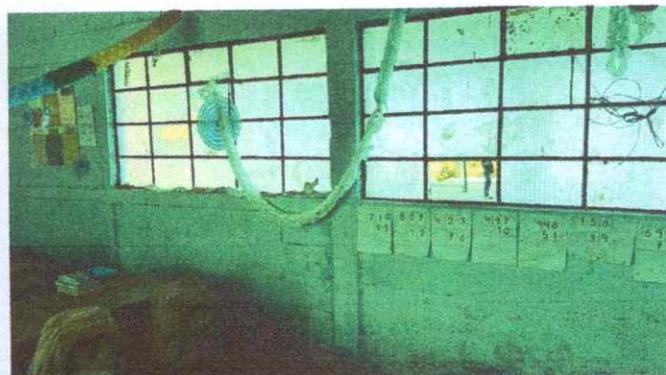
FOTO 20: REPELLO EN MURO INTERIOR DE AULA

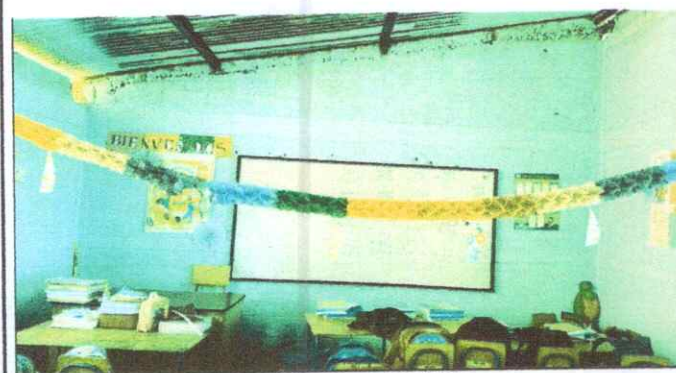
FOTO 21: REPELLO EN MURO INTERIOR DE AULA

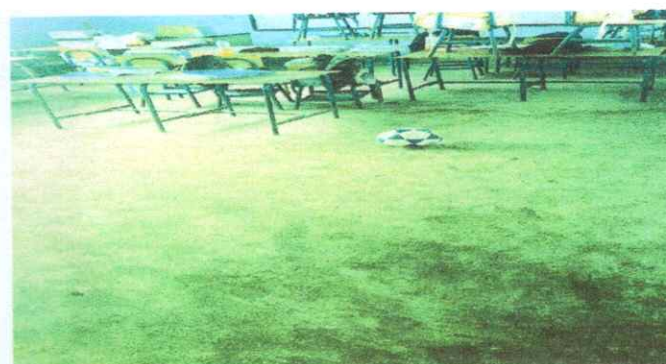
FOTO 22: SUSTITUCION DE PISO DE GRANITO EN AULA

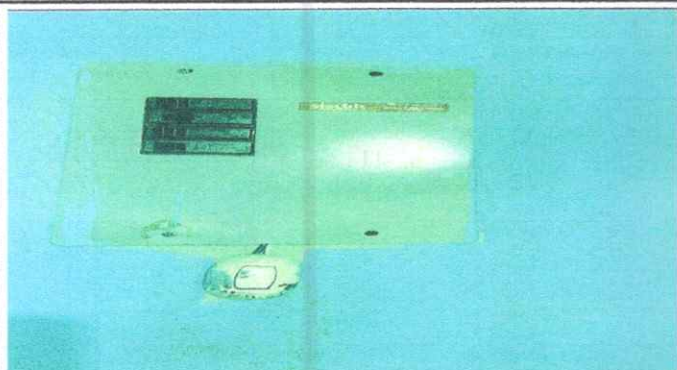
FOTO 23: SUSTITUCIÓN DE FLIPONES EN LA DIRECCIÓN DEL CENTRO EDUCATIVO

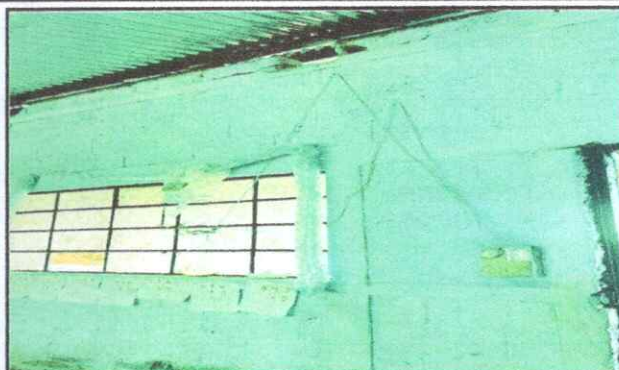
FOTO 24: REPARACIÓN DE CABLEADO ELÉCTRICO, SUSTITUCIÓN DE INTERRUPTORES DOBLES, SUSTITUCIÓN DE DUCTO ELÉCTRICO+ACCESORIOS EN AULA

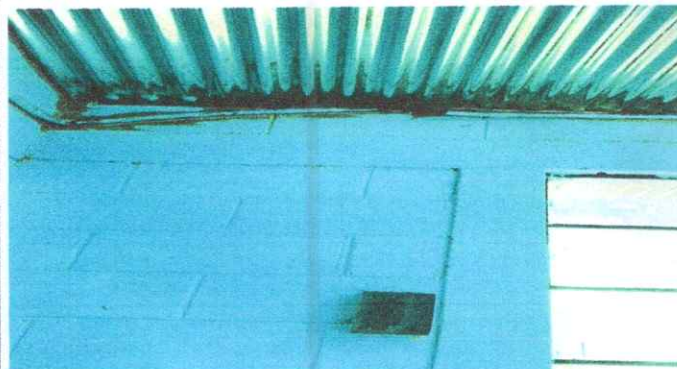
FOTO 25: REPARACIÓN DE CABLEADO ELÉCTRICO, SUSTITUCIÓN DE INTERRUPTORES DOBLES, SUSTITUCIÓN DE DUCTO ELÉCTRICO+ACCESORIOS EN COCINA
