| DEPARTAMENTO: | Huehuetenango | MUNICIPIO: | San Juan Ixcay |
| NOMBRE DEL ESTABLECIMIENTO: | EORM | DIRECCIÓN DEL ESTABLECIMIENTO: | Aldea Chermal |

SITUACIÓN DEFICIENCIAS DETERMINADAS

REGISTRO FOTOGRÁFICO  
PROGRAMA DE MANTENIMIENTO DE EDIFICIOS ESCOLARES PÚBLICOS

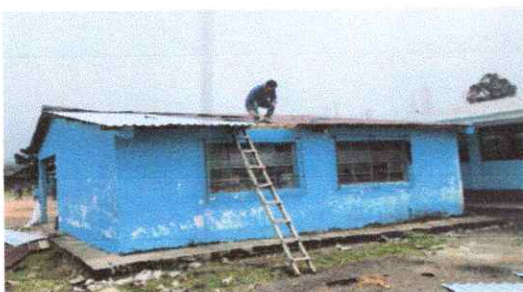
**CUBIERTA DE LAMINA (aulas + cocina)**

Foto1: Sustitución de lámina ondulada, por lámina troquelada aluzinc calibre 26, capotes y elementos de fijación

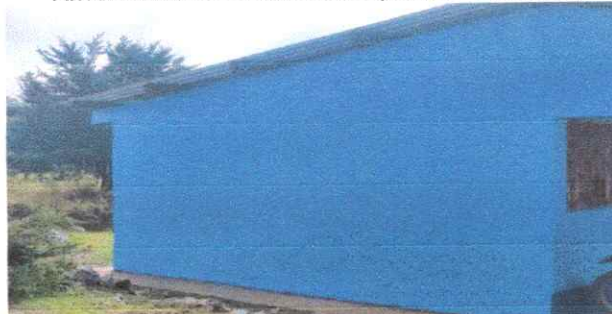
**PINTURA EN MUROS EXTERIORES (3 aulas + 1 dirección)**

Foto 2: Pintura en muros exteriores e interiores

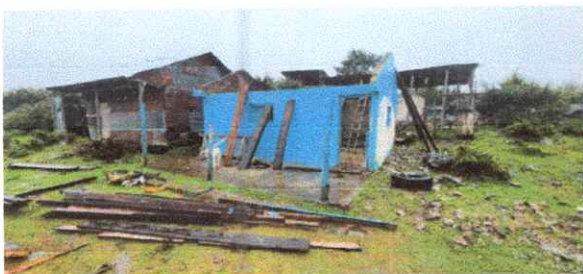
**CUBIERTA DE LAMINA ( cocina)**

Foto 3: Techo de lamina de zinc de la cocina con bastante daño, necesitando su reemplazo total.

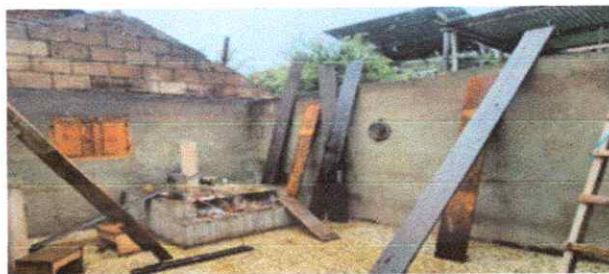
**REPARACION DE COCINA**

Foto 4: Sustitución de estufa rural (completa) incluye chimenea y plancha de metal

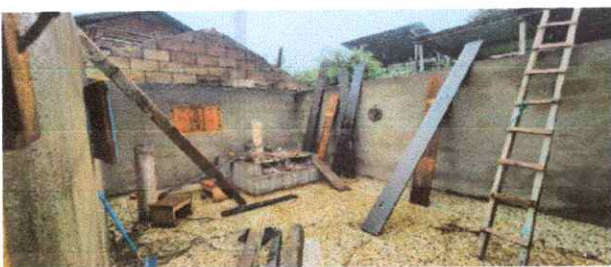
**ESTRUCTURA DE TECHO (cocina)**

Foto 5: Sustitución de estructura de soporte de madera, por metal

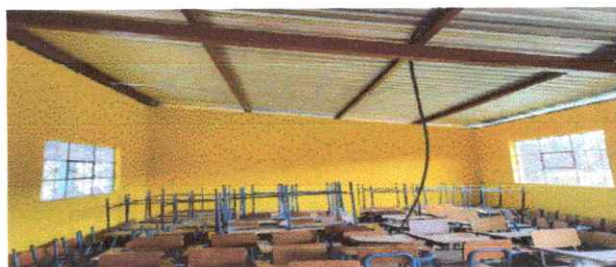
**PINTURA EN MUROS INTERIORES (3 aulas + 1 dirección)**

Foto 6: Interior de aulas con daño en sus paredes necesitando mejora estetico con pintado de sus muros.

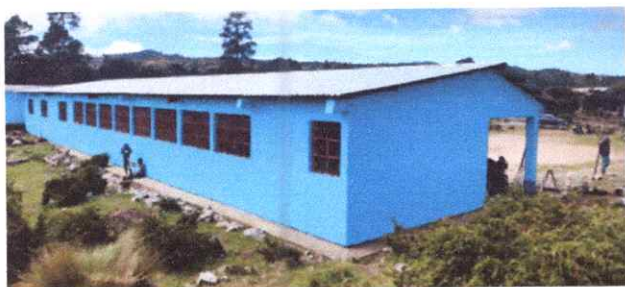
Foto 7: Aulas, bodega y direccion con techo en proceso de sustitucion delamina ondulada a lamina zin a troquelada calibre 26.

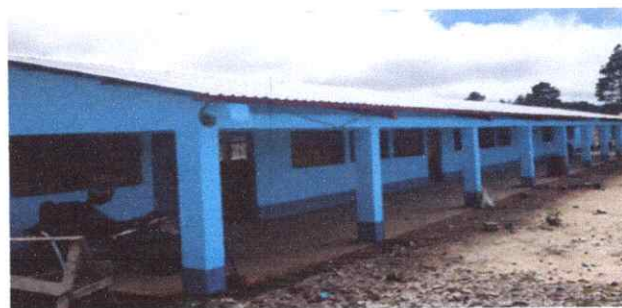
Foto 8: Techo ya con avance de sustitución de lamina troquelada calibre 26, capotes y tornillos de fijacion

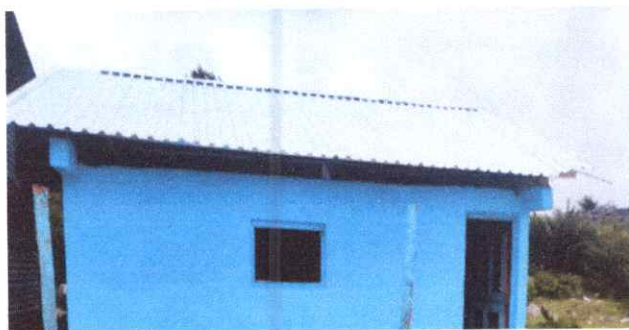
Foto 9: Techo reconstruido de cocina, junto a su cubierta de lamina ondulada a lámina troquelada calibre 26, estructura de soporte de madera sustituido a soporte de metal con costaneras.

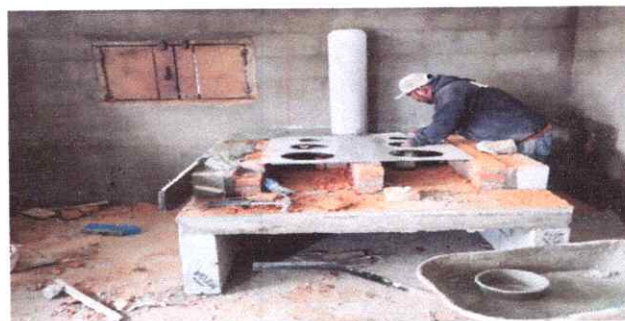
Foto 10. Plancha para cocinar en proceso de construccion desde cero para una mejor forma de cocinar a las madres de familia.

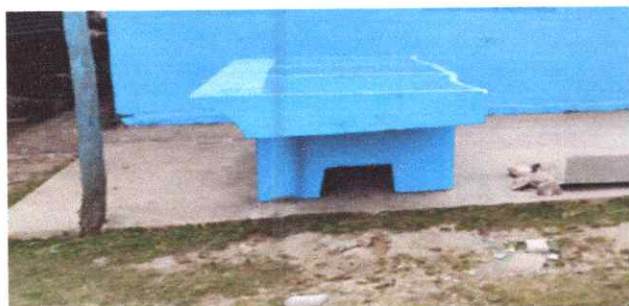
Foto 11: Pila de concreto de dos lavamanos ya entregado en el centro educativo.

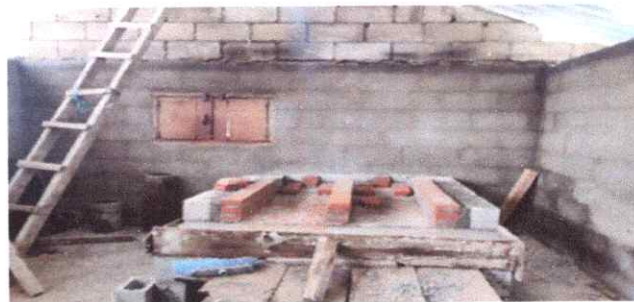
Foto 12: Pintado de muros de la cocina y sustitucion de ventanas y puertas de madera a metal en proceso mientras se construye la estufa rural.
